# Kleiner Auftrag - grosser Schaden

Die neu gegründete Expertenkommission der SMU will künftig in der «metall» - in loser Folge - über ihre Tätigkeiten und Aufträge informieren. Publikationen von Schadenfällen und deren Behebungen sollen helfen, Fehler zu vermeiden und so die Unternehmer vor Schäden zu schützen. Autor: Werner Addor, Basel, Vorstandsmitglied und Normenverantwortlicher in der Expertenkommission der SMU,

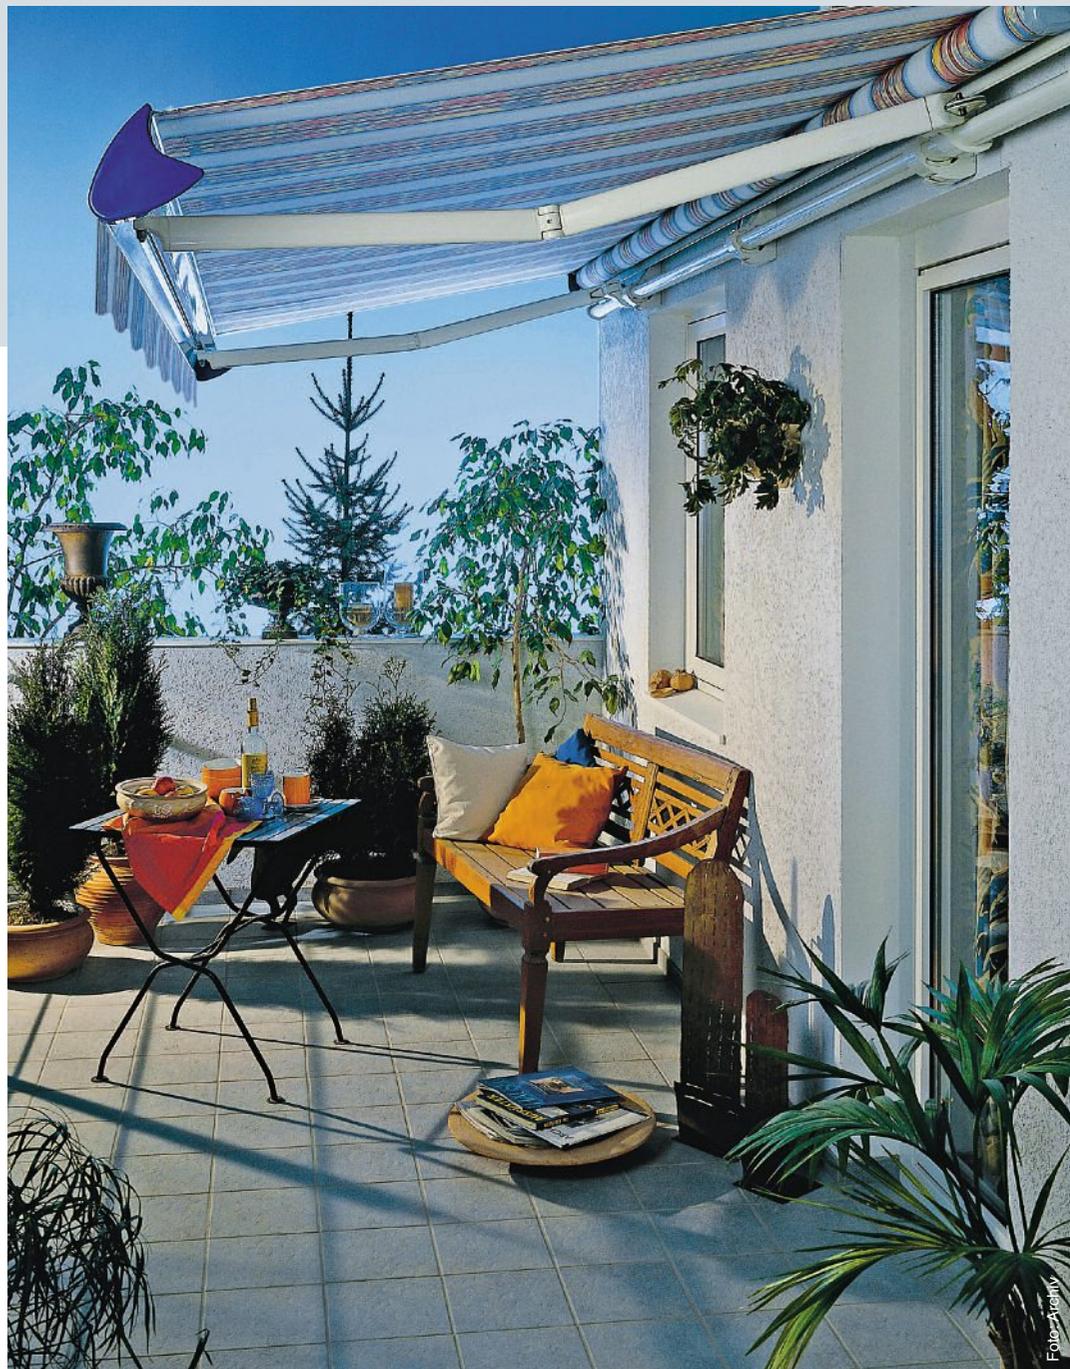
Knickarmmarkisen übertragen im ausgefahrenen Zustand bei Wind riesige Kräfte auf die Befestigungskonsolen. Deshalb sollte diese immer genau dimensioniert und die Montage entsprechend überwacht werden.

Lorsqu'ils sont déployés, les stores à bras articulés transmettent en cas de vent des forces considérables aux consoles de fixation. C'est la raison pour laquelle celles-ci doivent toujours être dimensionnées précisément et leur montage doit être contrôlé en conséquence.

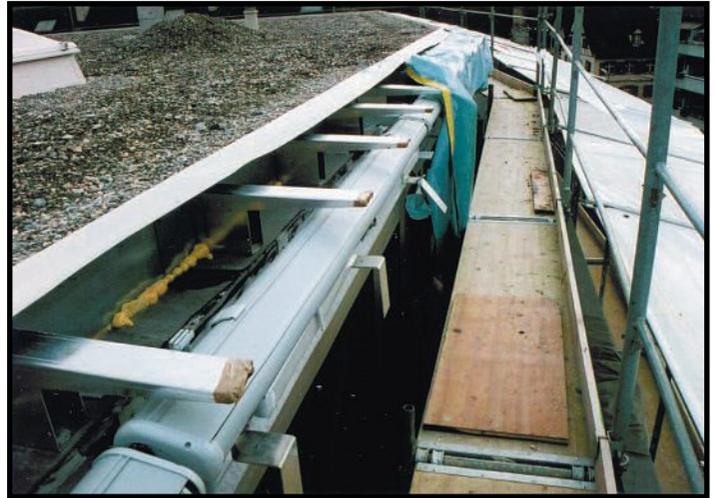
Die Markisen erreichen eine Ausladung von 2,1 m. Erst bei der Montage äusserte der Metallbauunternehmer Bedenken, dass die Konsolen statisch nicht ausreichend sein könnten.

Les stores atteignent une saillie de 2,1 m. Ce n'est qu'au moment du montage que l'entrepreneur en construction métallique a émis des réserves sur la suffisance de l'ancrage statique des consoles.

Detaillierte Berechnungen zur Tragfähigkeit der Konsole bei ausgefahrenen Markisen (inkl. Windkraft) zeigen, dass die - leider zu späten - Befürchtungen des Unternehmers angebracht waren. Die Anordnung der Dübel, die zu kleinen Anker und die unterschrittenen Randabstände führen dazu, dass die Tragfähigkeit der Konsole nicht gewährleistet ist. Besser und sicherer wäre die

Anordnung pro Fussplatte mit je 4 Stück M10-Injektionsankern gewesen und hätte zudem eine einfachere Höhentoleranzaufnahme gewährt. Anstelle von Langlöchern hätten runde Bohrungen Ø 12 mm gewählt werden sollen. Für die Aufnahme von Längen- und Tiefentoleranzen wären entsprechende Bohrlehren erforderlich gewesen. Ebenso sind nur galvanisch verzinkte Anker in diesem heiklen Aussenbereich aufgrund der nicht gewährten Kontrollierbarkeit nicht zulässig und hätten in rostfreier Qualität verwendet werden sollen.

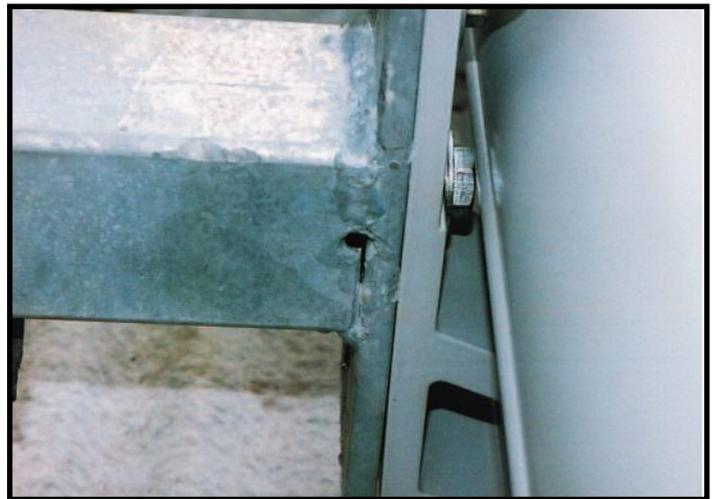
- > Die Ausführung der Konsolen ist mangelhaft. Aufgrund von Einbrandlöchern an den Schweissnähten ist die Tragfähigkeit nicht mehr gewährleistet.
- > Die örtliche Unterschiftung mit Kunststoffplättchen ist nicht tolerierbar, da das Schiftmaterial zu weich ist.
- > Die Langlöcher in den Platten sind nicht zulässig, da die Tragfähigkeit der Anker Mutter kaum noch gewährleistet ist.

Die Einbrennungen im Konsolenarm sind wohl unfachmännisch und nicht schön, aber die Tragfähigkeit der Konsole ist gemäss Erfahrung des Experten immer noch gewährleistet und immer noch höher als die Tragfähigkeit der beiden Anker. In diversen meist EN- oder SIA-Normen steht unter anderem:

Die Einbrandlöcher in den Schweissnähten sind wohl nicht schön, beeinträchtigen aber in diesem Fall die Festigkeit der Schweissnaht kaum.

Les trous de pénétration sur les soudures ne sont effectivement pas beaux mais compromettent dans ce cas à peine la résistance de la soudure.

Der SMU-Experte empfahl darauf, dass alle 64 Konsolen gemäss seinem Konstruktionsvorschlag neu hergestellt und ersetzt werden sollen. Dabei dürfen auch keine Löcher durch Schweisseinbrand toleriert werden.

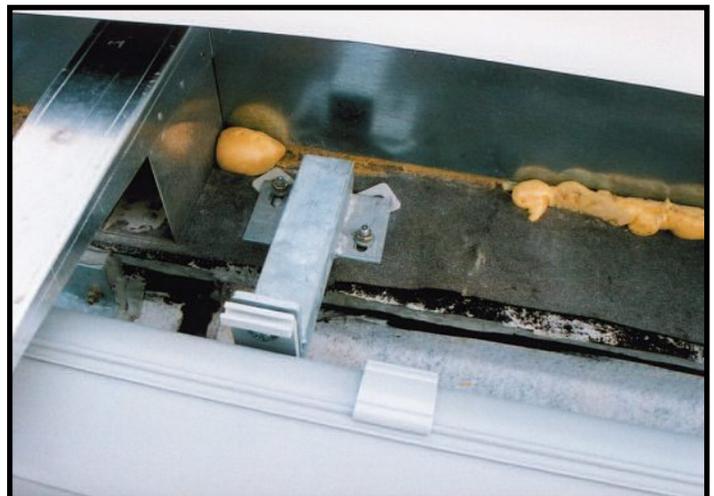
Eine fehlerhafte Konsole, mit zwei unzulässig, diagonal angeordneten Langlöchern und weichen Schiftungen.

Une console défectueuse avec deux fentes ovales inacceptables disposées en diagonale et adossements mous.

Partiell unterschiftete Ankerplatten sind unzulässig, da die örtliche Flächenpressung auf die Kunststoffschifter und auf die darunterliegende Dichtmembrane zu hoch wird und eine Durchstanzung ermöglicht wird (entsprechende Untersuchungen laufen zurzeit bei der SMT Basel). Zudem haben die handelsüblichen Schifterplättchen aus Hochpolymer-Kunststoffen eine minimale Belastbarkeit von 34 MPa (= N/mm<sup>2</sup>). Dies entspricht auf die ganze Fläche des Schifters einer vertikalen Kraft von ca. 31 kN.

Dass Langlöcher nicht erlaubt seien, entspricht nicht der Tatsache. So heisst es doch in SIA-Norm 263 «Stahlbau», dass diese zulässig seien, wohl mit einer entsprechend grossen Abminderung zur vollen Tragfähigkeit. Bei M12-Schrauben mit minimalen 15 mm Randabstand bei der Fussplatte senkrecht zur Krafrichtung = 60% von 33,6 kN = 20,16 kN. Auch bei M10 noch mit 14,5 kN zur Krafrichtung, was in beiden Fällen hier immer noch ausreichend ist. Wichtig ist, dass die diagonale Anordnung der beiden Anker nicht regelkonform ist. Diese Art ist gemäss Aussagen von Ankerlieferanten in den einschlägigen Ankeranordnungen und -berechnungen auch nicht vorgesehen und somit nicht zulässig resp. nicht berechenbar.

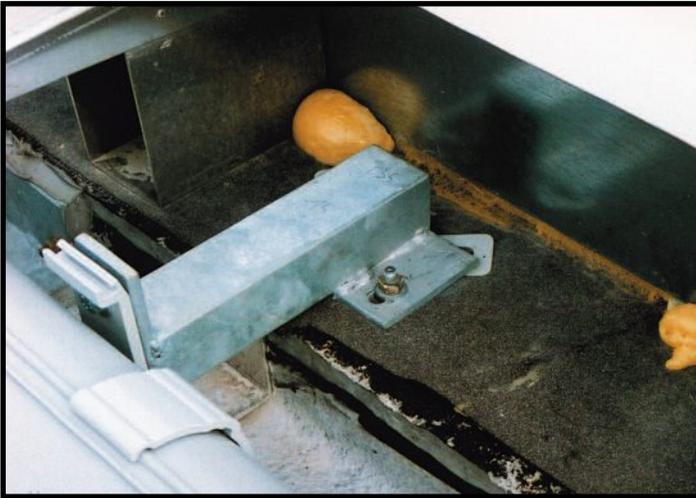
Unzulässig diagonal angeordnete Langlöcher, weiche Schiftungen, Durchbohrung der Dachpappen.

Fentes ovales inacceptables disposées en diagonale, adossements mous, perçage des cartons bitumés.

mentankern wurde die bestehende Flachdachabdichtung durchbohrt. Somit ist die Dichtigkeit der Flachdachabdichtung an dieser Stelle nicht mehr gewährleistet.

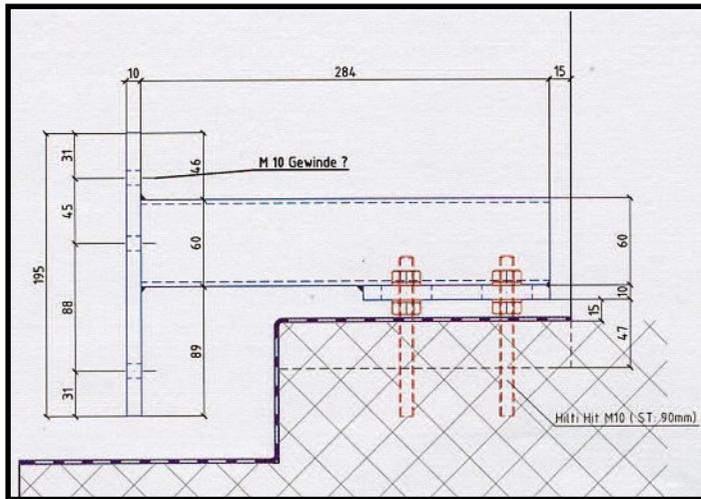
Seitenansicht der neu hergestellten und montierten Konsolen.

Vue latérale des nouvelles consoles fabriquées et montées.

Les nouvelles consoles sont pourvues de 4 ancrages adhésifs. On a renoncé aux fentes ovales. Afin de res-

pecter précisément les mesures, des gabarits de perçage ont été fabriqués. La compensation de la hauteur a été effectuée avec des écrous réglables.
