Störende Pusteln am duplexierten Geländer

Autor: Werner Addor, Basel, Vorstandsmitglied und Normenverantwortlicher in der Expertenkommission der SMU. Fotos und Skizzen: Werner Addor

Des cloques gênantes sur des balustrades thermolaquées

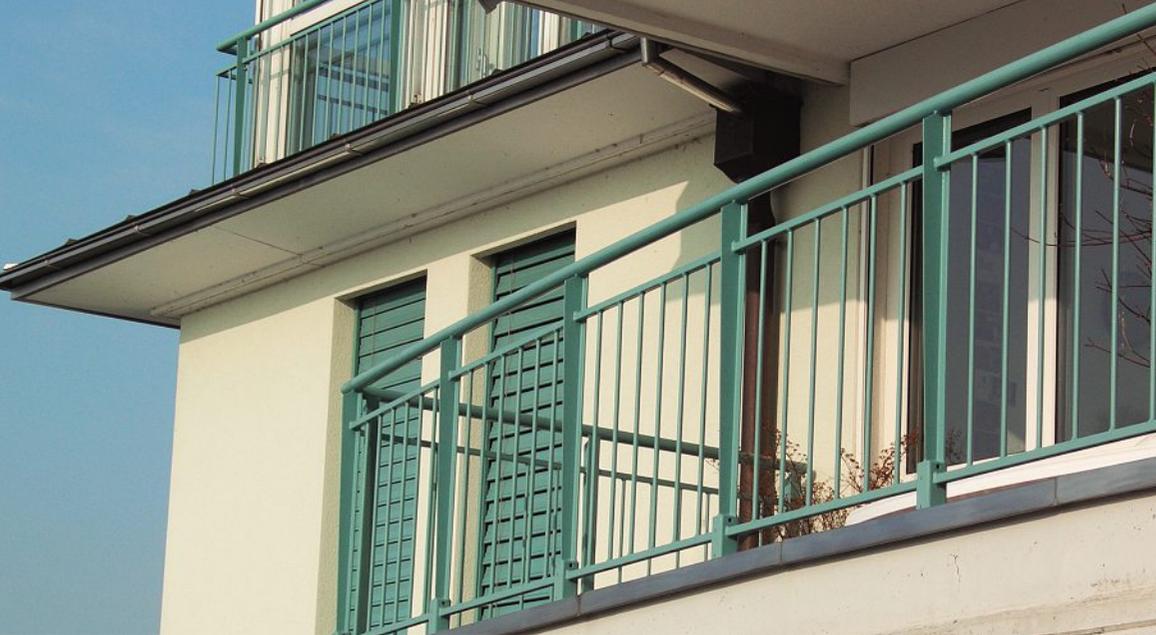
Zahlreiche harte und spitze Pusteln auf den Geländerhandläufen. Sogenannte Pinholes, entstehen durch Ausgasungen der frischen Zinkschicht beim nachträglichen Pulverbeschichten.

De nombreuses cloques dures et pointues au niveau des mains courantes des balustrades. Ces « piqûres » résultent des exhalations de la couche de zinc fraîche lors du revêtement par poudre ultérieur.

Wenn Geländeroberflächen sogenannte Pusteln aufweisen, kann dies unangenehme Folgen für die Hersteller haben.

Des surfaces de balustrades présentant des cloques peuvent avoir des répercussions fâcheuses pour le fabricant.

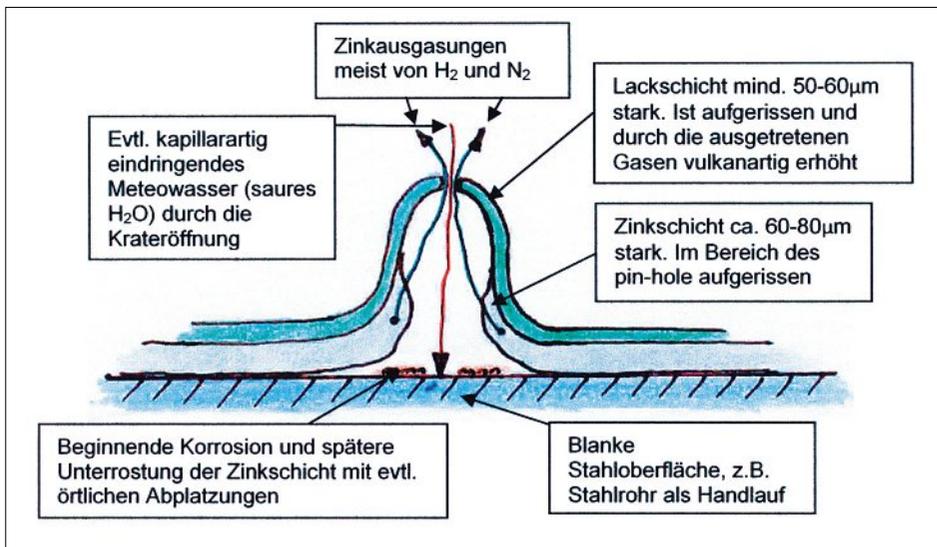
Bei Stahlteilen, welche unmittelbar nach der Feuerverzinkung pulverbeschichtet (duplexiert) werden, entstehen Ausgasungen aus der neuen Verzinkungsschicht. Diese Gase (vermutlich H_2 und N_2) durchdringen punktuell die Zink- und Lack-schicht und stossen vulkanartig, unter Zurücklassung einer kleinen, spitzen Pustel, nach aussen.

Querschnitt-Skizze durch eine Pustel. Zeigt oben die Mikro-Krateröffnung sowie die physikalischen und chemischen Abläufe.

Coupe transversale d'une cloque. Montre en haut l'ouverture en forme de micro cratère et les processus physiques et chimiques.

Verschiedene Versuche bei der Firma Galvaswiss zeigen folgende Tatsachen: Wie schon erwähnt gasen neu applizierte Feuerverzinkungsschichten beim nachträglichen Duplexieren (ausschliesslich bei Pulverbeschichtungen) aus und es entstehen die berüchtigten Pusteln oder Pinholes. Um solche zu vermeiden, muss die fertige, neu verzinkte Konstruktion, wie beispielsweise der erwähnte Handlauf, vor dem Einbrennlackieren im Wärme- resp. Trocknungsöfen, bei ca. 180 - 220°C, 30 Minuten vorgewärmt werden. Diesen Trick nennt der Fachmann «Tempern».
