Schwellenanschlüsse bei Schiebetoren

Text und Bilder: Christian Knoll, Schadensexperte SMU

Raccords de seuil et portes coulissantes

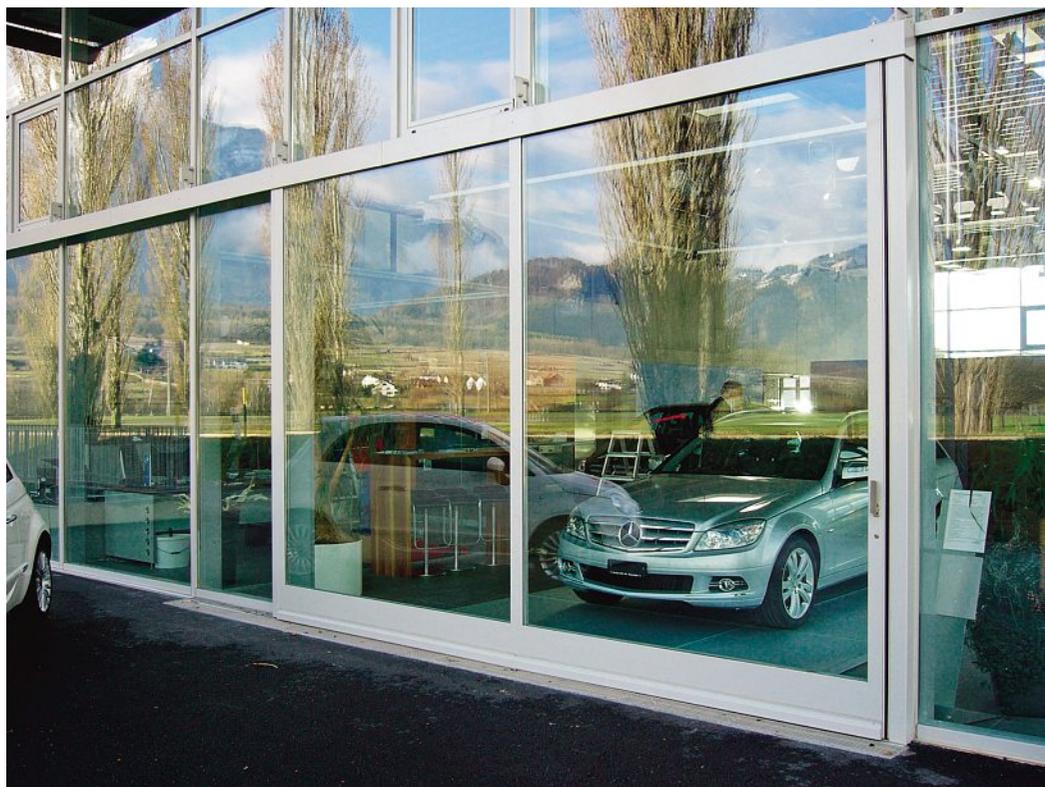
Das Schiebetor auf der Nord-West-Seite der Ausstellungshalle war trotz verschiedenen Nachbearbeitungen im Schwellenbereich nicht dicht.

Malgré les modifications apportées au niveau du seuil, le portail coulissant de la face nord-ouest du hall d'exposition n'était toujours pas étanche.

Nach der Fertigstellung der Tormontage musste von den unten aufgeführten Mängeln und Schwachstellen Kenntnis genommen werden: Das Schiebetor auf der Nord-West-Seite der Ausstellungshalle war im Schwellenbereich nicht dicht. Bei Regen und gleichzeitigem Westwind bilden sich Wasserlachen auf der Innenseite. Auch die Winddichtung war ungenügend ausgebildet und es entstand Zugluft.

Aufgrund des Lösungsvorschlages des beigezogenen SMU-Experten ist zwischen den inneren Fassadenpfosten eine befahrbare Schwelle von 2,5 cm Höhe eingebaut worden. Die Bodenplatten sind in diesem Bereich mit Gefälle auf die Schwellenhöhe angepasst worden. Die Schwelle bewirkt, dass anfallendes Wasser im Torbereich zurückgehalten wird und ungehindert wieder nach aussen abfließen kann. Als Verbesserungen und als Ergänzungen zum Vertrag wurde eine zusätzliche Bürstendichtung in die Schwelle integriert. Im Bereich der seitlichen und oberen Toranschlussstellen wurden ebenfalls zusätzliche Bürstendichtungen montiert. Zudem wurden die Einlaufdichtungen ersetzt.

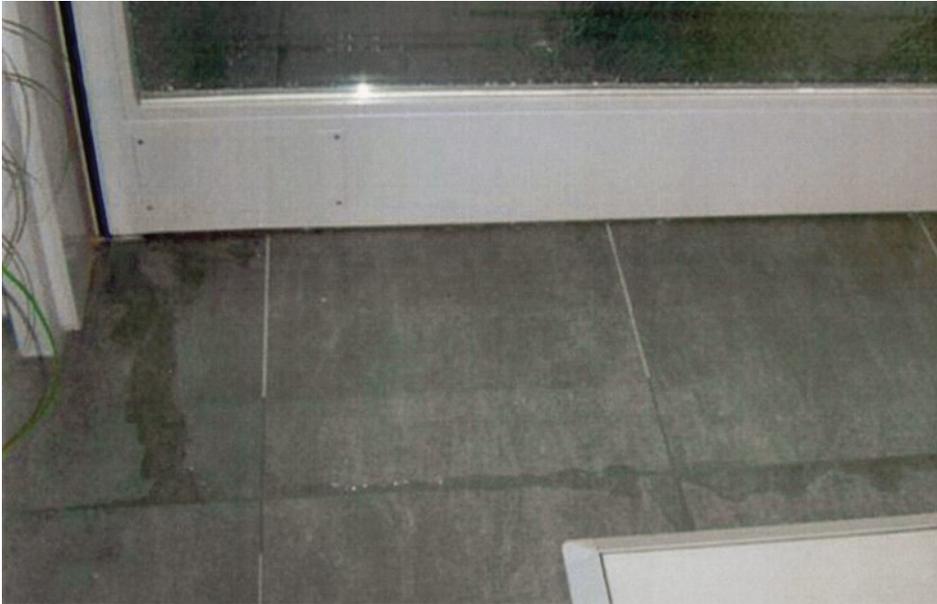
Wasserlachen breiteten sich im Innenraum aus.
Flaques d'eau se répandant à l'intérieur.

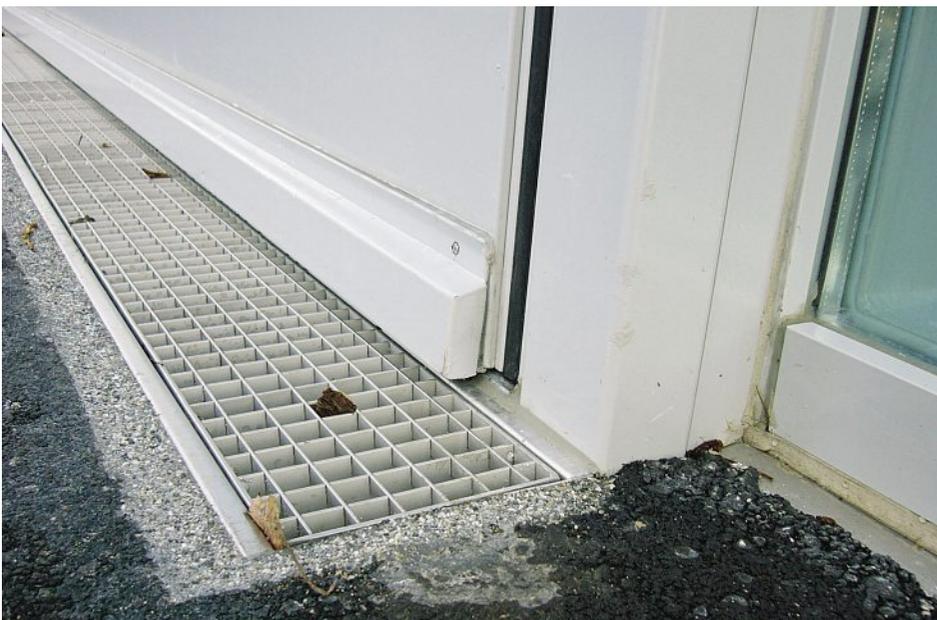
Ein zusätzliches Abweisblech sollte das Wasser in die Rinne leiten.
Une tôle déflectrice supplémentaire devait canaliser l'eau dans la rigole.

Als Sofortmassnahme wurde dazumal die Anbringung einer Innenrinne vorgeschlagen. Doch die Bauherrschaft intervenierte und erwirkte den Einbau einer im Boden eingelassenen Aussenrinne. Trotz dieser Massnahmen war das Problem nicht gelöst. Deshalb sind zusätzlich eine äussere Bürstendichtung unter einem Abdeckblech angebracht worden, welche in der Funktion als Wetterschenkel das Wasser hätte abweisen und das Tor abdichten sollen.

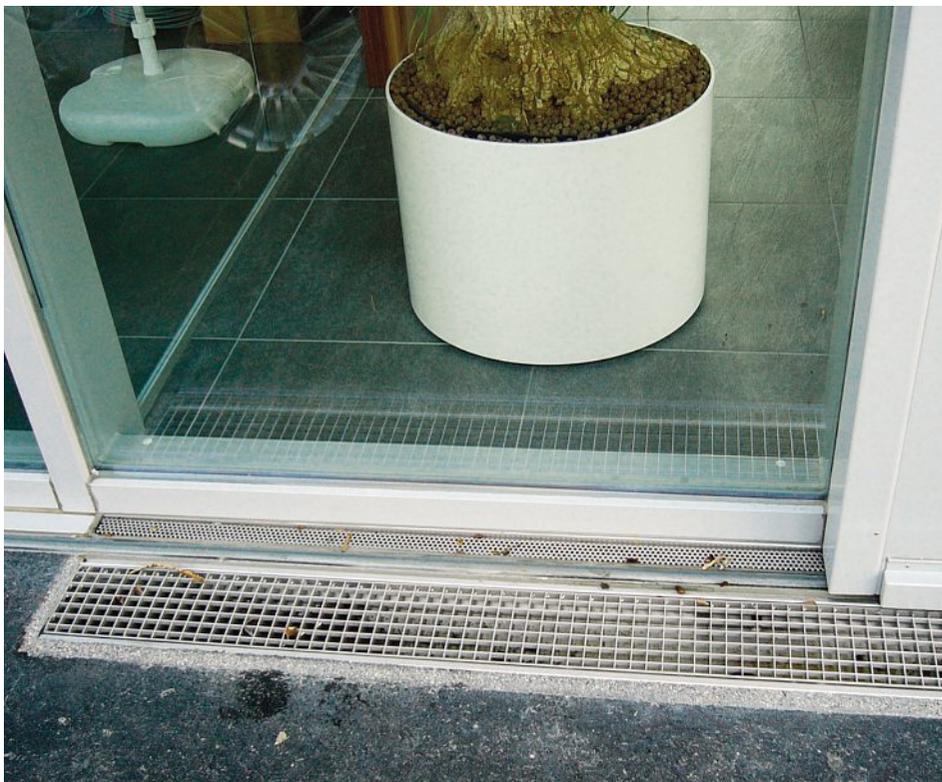
Auch die im Boden eingelassene Aussenrinne löste das Problem nicht.
Même le caniveau extérieur encastré n'a pas résolu le problème.

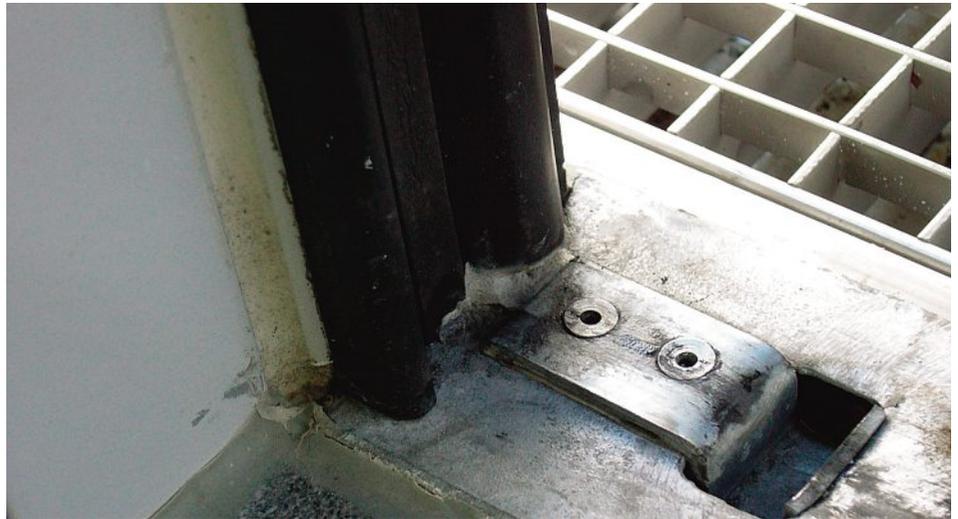
Zusätzlich im Toreinlaufbereich eingeklebte Gummibänder. Auch diese Massnahme erwies sich als wenig erfolgreich.

Bandes de caoutchouc collés dans la gorge d'étanchéité du portail. Cette mesure a également montré ses limites.

Zudem sind im Bereich des Toreinlaufs, in den Nuten der Gummidichtung, weiche Dichtbänder eingeklebt worden. Die obere Torabdichtung konnte unverändert bleiben.

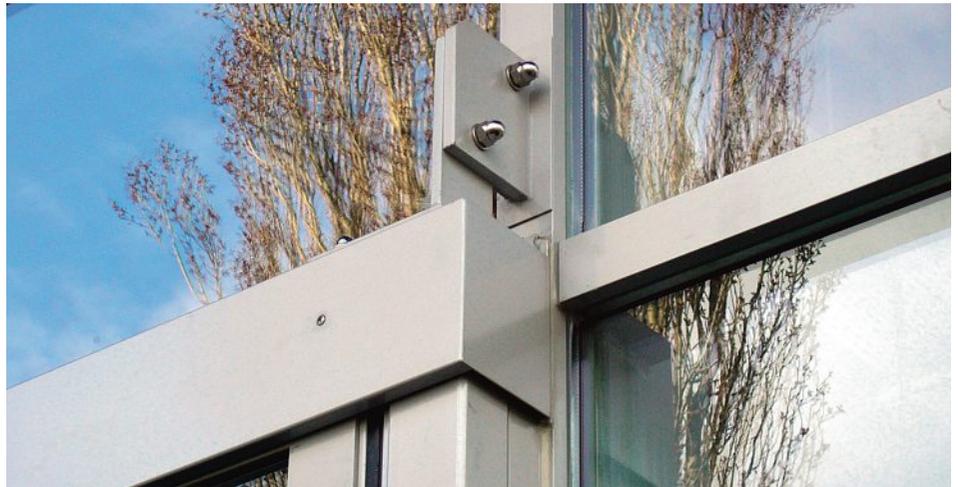
Die obere Torabdichtung erwies sich als unproblematisch.

L'étanchéité de la partie supérieure n'a pas créé de difficultés.
