Treppengeländer mit vielen Mängeln

In der metall vom Dezember sind die Mängel und Unregelmässigkeiten dieser Spindeltreppen behandelt worden. In der aktuellen Ausgabe werden die Schwachstellen des Geländers erläutert und mögliche Verbindungen zu entsprechenden Normen aufgezeigt. Autor: Werner Addor, Skizzen und Fotos: Werner Addor

Une balustrade avec de nombreux défauts

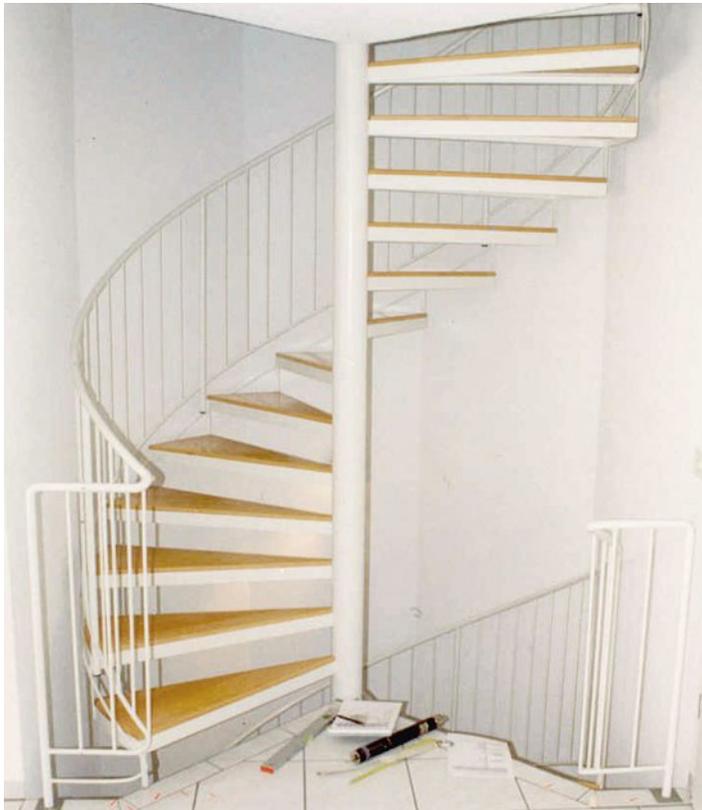
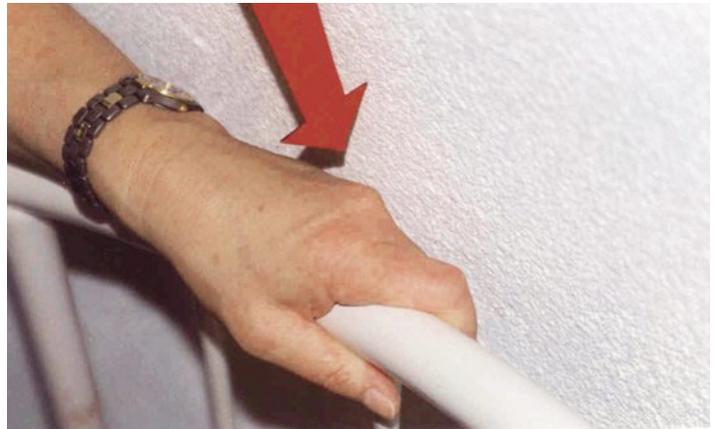
Messungen zeigten, dass das lichte Mass zwischen der Mauer und der Handlauf-Innenkante

zwischen minimal 35 mm (vom EG zum 1. OG) und maximal 80 mm (vom UG zum EG) liegt.

Die engste Stelle zur Wand beträgt 35 mm. 50 mm sollte der Abstand mindestens aufweisen.

La distance au mur la plus étroite est de 35 mm. L'écart minimum devrait être de 50 mm.

Das Treppengeländer muss an einigen Punkten von der Mauer gegen das Zentrum verlegt werden. Der Minimalabstand zwischen Handlauf und Mauer beträgt 50 mm.

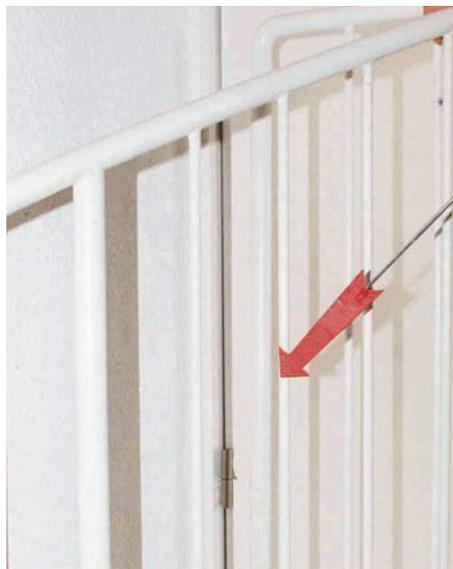
Der obere, seitliche Abschlusspfosten ist offensichtlich zu schwach ausgebildet. Nach deutschen Regeln darf die Deformierung unter Last (500 Nm^2) höchstens die Stärke des Handlaufs ausmachen. Il est évident que le dernier poteau latéral du haut n'est pas assez solide. Selon les règles allemandes, la déformation sous charge (500 Nm^2) doit correspondre au maximum à l'épaisseur de la main courante.

penlaufes ausreichend stabil und somit statisch ausreichend. Anders sieht dies bei den extrem belasteten Antritts- und Austrittspfosten aus. Bedingt durch die Tatsache, dass jeweils beim Geländerkopf (sog. Krümmeling) im Bereich der Richtungsänderungen bei den Podesten kein Pfosten zum Boden läuft, ist das Geländer an diesen Stellen zu weich und sollte zusätzlich mit Pfostenstützen auf den Boden

verstärkt werden. Es geht nicht primär um den evtl. Zusammenbruch des Geländer sondern um den Sturz eines Menschen. Gerade instabile Geländer wecken bei Kleinkindern und älteren Leuten ein ungutes Gefühl und Angstzustände, ohne dass diese jedoch berechtigt sind. Aber Auslenkungen von bis zu 55 mm sind nicht tolerierbar. ■

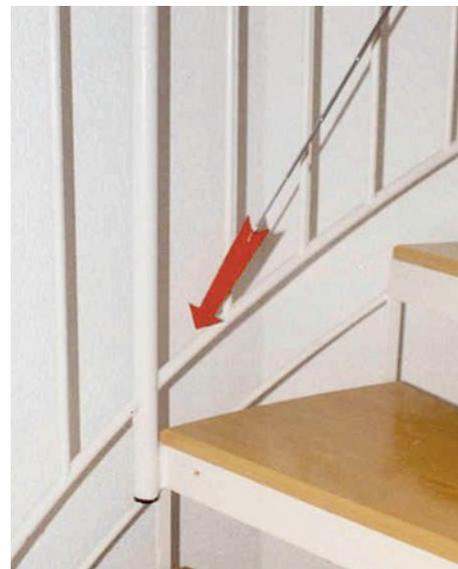
Auch konstruktiv nicht vorbildlich sind die einspringenden Pfostenanschlüsse bei der sonst schon engen Gehbreite.

Les raccords des poteaux rentrants ne sont pas non plus exemplaires, d'autant que la largeur utile est déjà restreinte.
