Knacken und knallen

Die Knackgeräusche an einer Pfosten-Riegel-Fassade durch statisch und thermisch bedingte Spannungen waren so stark, dass es zum Streitfall kam. Was der Fassadenbauer falsch gemacht hat und wie er die Fehler hätte vermeiden können, erläutert der Autor. Text und Bilder: Karsten Zimmer

SINISTRE AU NIVEAU DE LA FAÇADE

Bruits et craquements

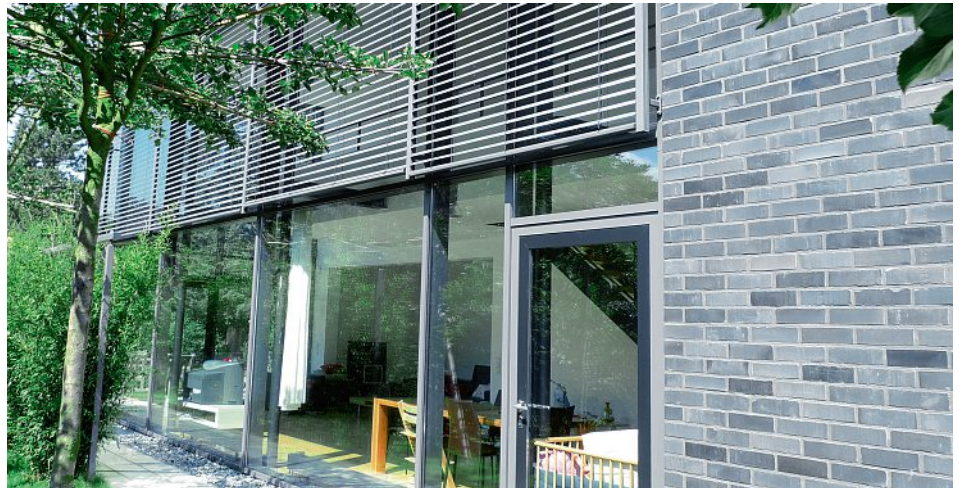
Heftige Knackgeräusche im Abstand von wenigen Minuten wurden vom Auftraggeber dieser Fassade bemängelt. Le client s'est plaint de craquements importants au niveau de la façade à quelques minutes d'intervalle.

Während des Ortstermins wurden im Abstand von etwa fünf Minuten eindeutig vernehmbare Knackgeräusche festgestellt. Grundsätzlich führen statische und temperaturbedingte Spannungen in Metallprofilen an den Anschlusspunkten zu Zwängungen und Formänderungen. Diesen Spannungen ist entweder durch schon im Zehntelmillimeterbereich funktionierende ausreichende Gleitwirkung der Anschlusskonstruktionen oder durch die Ausbildung vollständig starrer Anschlüsse zu begegnen.

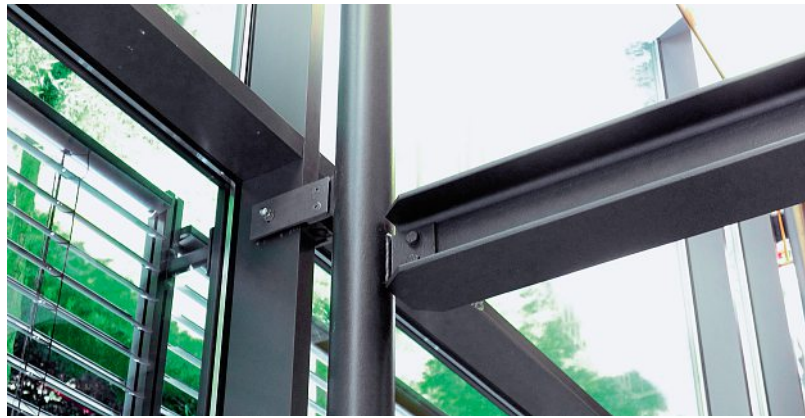
Die Befestigung der Fassade an der raumseitigen Stahlkonstruktion lässt keinen Abbau der Spannungen zu.

La fixation de la façade à la construction en acier côté pièces ne permet pas d'évacuer les tensions.

Temperaturdifferenzen von 25 °C festgestellt. Das führt zu einer Längenänderung von etwa 0,6 mm pro einem Meter. In vertikaler Richtung ist die Konstruktion mit ausreichender Gleitmöglichkeit an den Kopfpunkten der Pfosten vorgerichtet. Eine spannungsfreie Formänderung von 3,5 mm über die Fassadenhöhe von etwa 5,8 m ist über die Einschubkonstruktionen an den Kopfpunkten der Pfosten möglich. Fraglich ist jedoch die Gleitfähigkeit der Laschenverschraubungen zur Stahlkonstruktion. Diese Verschraubungen sind zum Beispiel mittels Kunststofflagern und geringen Drehmoments gleitfähig herzustellen. Eine andere Möglichkeit ist die Montage von durchgehenden Distanzröhrchen. Eine Gleitmöglichkeit der Riegel in horizontaler Richtung ist nicht berücksichtigt. Die Längenänderung von 6,7 mm über die Gesamtlänge der Fassade von 11,2 m wirkt sich nicht linear in eine Richtung aus. Daher zwängen die Riegel an einem Pfosten gegeneinander. Die Längenausdehnungen der Riegel führen also zu Zwängungen an allen T-Stößen der Riegel zu den Pfosten. Der Metallbauer hätte durch konstruktive Massnahmen darauf reagieren müssen. Die Hohlprofile der Pfosten-Riegel-Konstruktion bieten in Verbindung mit der Stahlkonstruktion einen Resonanzkörper, so dass jede ruckhafte Entspannung auch im Zehntelmillimeterbereich zu einem Knackgeräusch führt.

- 1) Die horizontale Verformungsmöglichkeit der Anschlüsse der Eckriegel zum ersten Pfosten der Südwestfassade ist zu gewährleisten.
- 2) Der Standsicherheitsnachweis ist zu vervollständigen.
- 3) Die Gleitfähigkeit der Laschenverschraubungen zwischen Fassadenpfosten und Stahlkonstruktion ist dauerhaft herzustellen.
- 4) Die Pfostenprofile sind als «Notmassnahme» mit Quarzsand zu füllen.

- 1) La possibilité de déformation horizontale des raccords des traverses d'angle au premier montant de la façade sud-ouest doit être assurée.
- 2) Le justificatif de stabilité statique doit être complété.
- 3) La capacité de glissement des raccords à vis à la construction en acier doit être durable.
- 4) Les profilés des montants doivent être remplis de sable quartzé en tant que « mesure d'urgence ».
