Historische Brücke führt ins nächste Jahrhundert

1895 - vor rund 120 Jahren - wurde die Blacktenbrücke im zürcherischen Tösstal erbaut. 1950 erfolgte eine Verstärkung durch das Betonieren der Fahrbahn. 2008 musste die Belastung eingeschränkt werden und sie durfte nur noch von Fussgängern und Radfahrern benutzt werden. Heute ist die historische Brücke erfolgreich saniert und wieder voll belastbar. Text: Redaktion

Bautafel

| Objekt: | Sanierung Blacktenbrücke, Bauma |

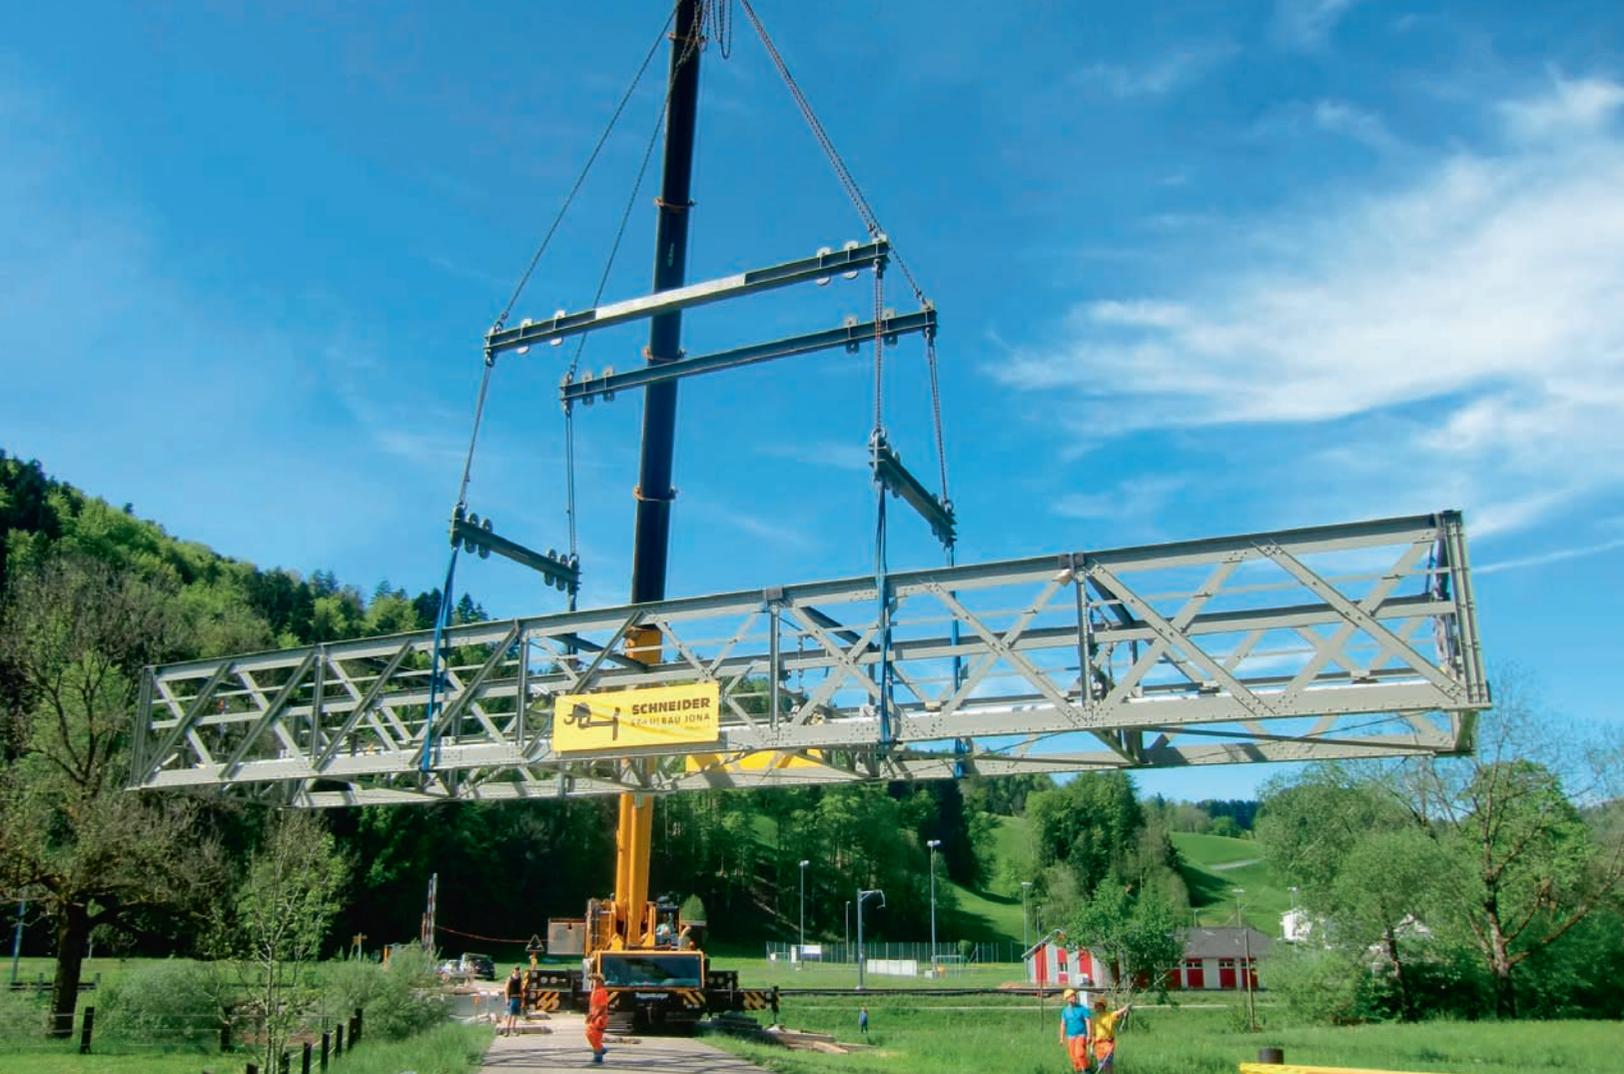
Die sanierte Brücke wird an ihren Zielort gehievt.
Le pont rénové est soulevé vers sa destination.

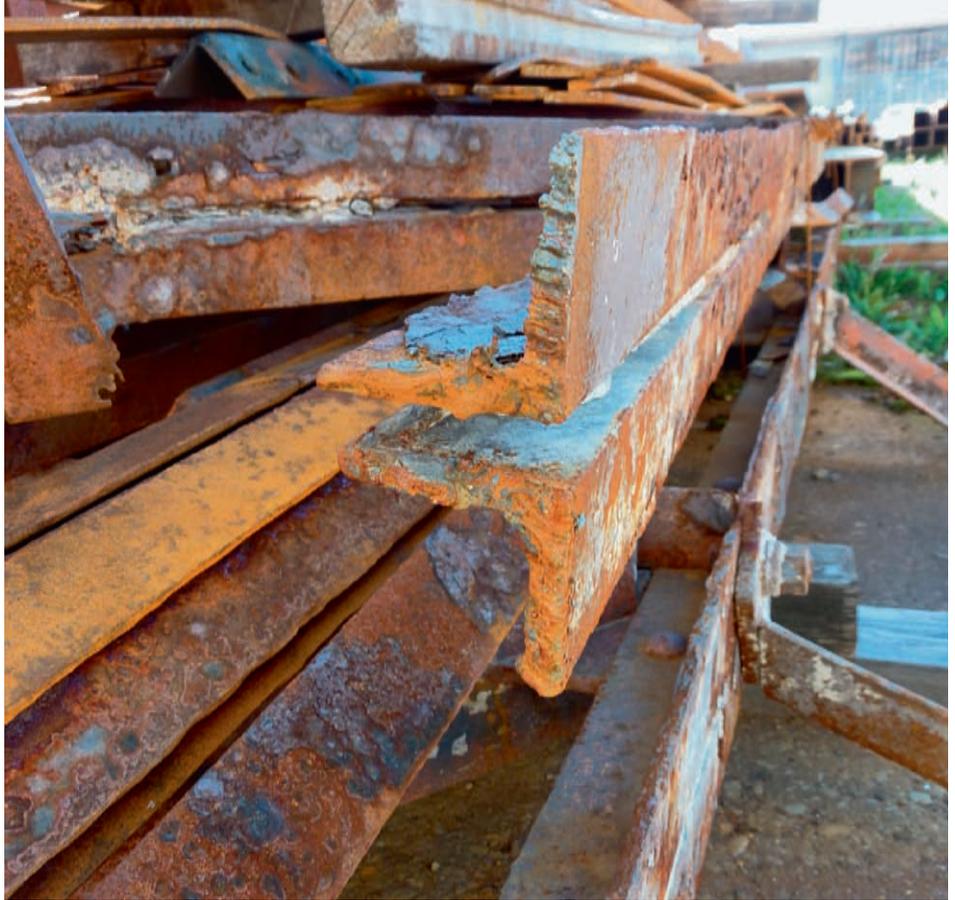
Stark verrostete und von hohem Materialabbau gezeichnete Profile sind durch neue ersetzt worden. Les profilés fortement rouillés et dégradés ont été remplacés par de nouveaux.

> einzelne Stahlteile komplett von Rost zersfressen waren, wiesen andere nur geringfügige Korrosionen und minimalen Materialabbau auf. Aufgrund dieser Ist-Analyse wurden die notwendigen Ersatzmaterialien beschafft und die Teilerlegungen konnten aufgenommen werden.

Nach dem Ersetzen der erwähnten Bauteile ist die Stahlbrücke sandgestrahlt und mit Grundanstrich, Zwischenanstrich und Deckanstrich versehen worden, bis sie anschliessend wieder mit einem Spezialtransport nach Bauma gebracht und mit dem Pneukran über der Töss abgesetzt wurde.

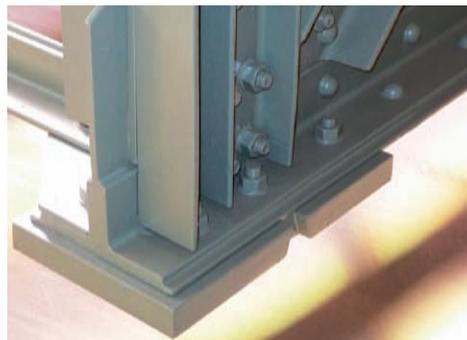
Detailansicht im Bereich der Auflageplatte. Gut zu erkennen sind die ersetzten Teile (verschraubt) und die belassenen Teile (vernietet).
Vue détaillée de la zone d'assise. On voit clairement les parties remplacées (vissées) et les parties conservées (rivetées).

«Oftmals sahen wir erst nach der Zerlegung durch das Auftrennen der Stahlnieten, in welchem qualitativen Zustand die einzelnen Profilkomponenten wirklich waren», erklärte Franz Looser, Betriebsleiter der Schneider Stahlbau AG, im Gespräch mit der «metall» und fügte an: «So konnten wir den jeweiligen Entscheid, ob Ersatz oder Wiederverwendung, erst zu diesem Zeitpunkt fällen. Natürlich hätten wir die alten Stahlnieten gerne durch neue, ebenfalls warm vernietete Verbindungen ersetzt, doch leider war es im europäischen Raum nicht möglich, einen Anbieter zu finden, der das Handwerk dieser alten Vernietungen zu vertretbaren Konditionen beherrscht. Deshalb mussten wir in diesem Fall auf Verschraubungen zurückgreifen.»
