# Teurer Geländerpfusch

**Schadensfall:** In der langen Mängelliste eines begutachteten Geländers waren unter anderem falsche Abstände, unsachgemässe Befestigungen und Flugrost aufgeführt. Lesen Sie wie der Metallbauer die Fehler hätte vermeiden können. Text und Bilder: Karsten Zimmer

# Un bricolage de balustrade coûteux

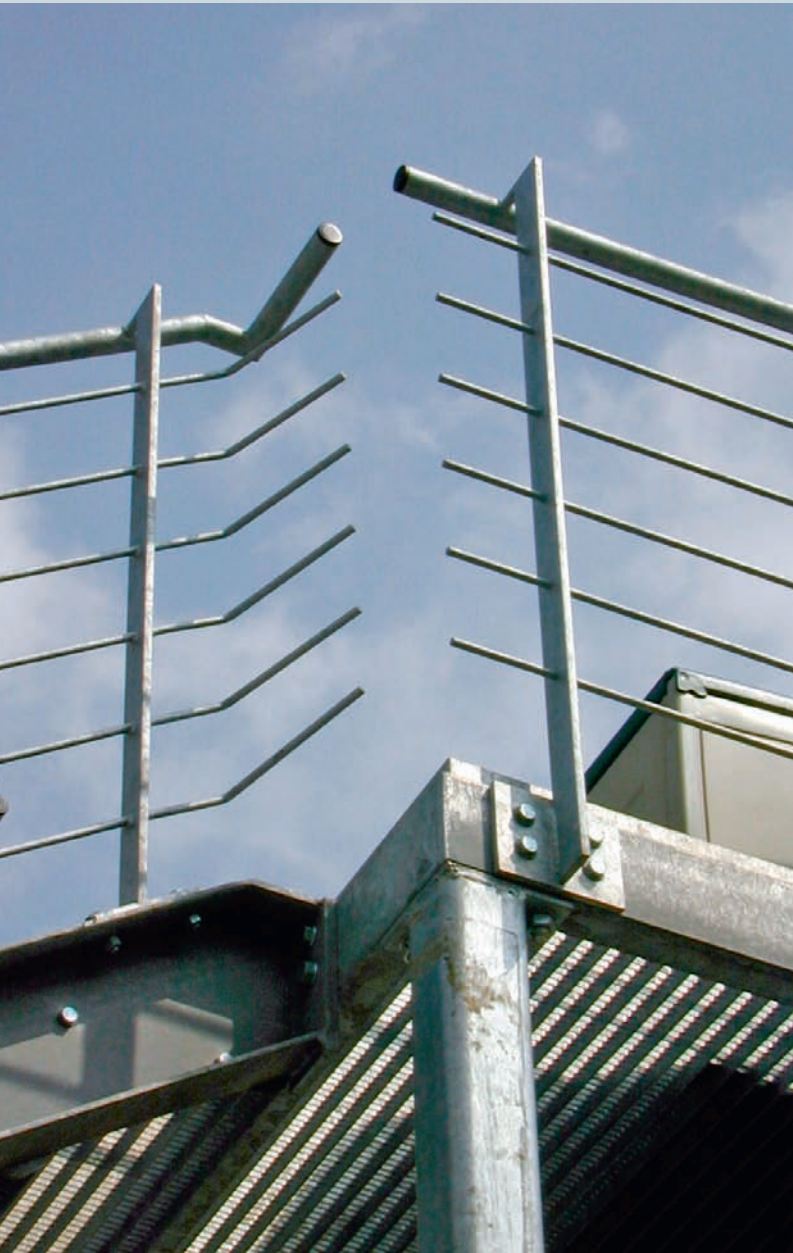
- Die Geländeranfänge sind uneinheitlich gestaltet. Teilweise stehen die 12 mm starken Füllstäbe hervor, teilweise sind die Anfänge glatt gestaltet.
- Alle Eckausbildungen der Geländer sind unterschiedlich ausgeführt.
- Die Handläufe sind teilweise verbunden, teilweise offen gestaltet. Die Abstände der Füllstäbe zueinander wurden willkürlich gewählt.
- An einer Eckausbildung des Geländers geben die Geländerteile einen Zwischenraum von

mehr als 120 mm frei. Die Füllstäbe wurden diagonal über die Ecke verzogen.

- Auf der kompletten Konstruktion befindet sich Flugrost, hervorgerufen durch Schleif- und Sägespäne, die nach den Montagearbeiten nicht entfernt wurden.
- Die Gitterroste liegen teilweise lose und müssen durch Klammern befestigt werden.

Die Fehler sind teilweise offensichtlich: Unter anderem sind die Geländeranfänge uneinheitlich, die Abstände stimmen nicht und es befindet sich Flugrost auf der gesamten Konstruktion.

Les traces de rouille sont surtout visibles sur les caillebotis qui ne sont pas abrités.

- Toute la structure est couverte de rouille, causée par les produits de ponçage et de sciure qui n'ont pas été enlevés après le montage.
- Certains caillebotis sont simplement posés et doivent être fixés par des clips.
- Au niveau des paliers, les caillebotis sont trop minces, avec un risque de trébuchement.
- Un perçage et la vis correspondante manquent sur une plaque d'ancrage de l'un des montants du garde-corps.
- La capacité de charge des caillebotis des paliers (barres porteuses dans la longueur du palier, habi-

Die teilweise hervorstehenden Füllstäbe bergen eine Verletzungsgefahr. Wenn die Treppe als Rettungsweg ausgeschrieben worden ist, müssen sämtliche Geländeranfänge so gestaltet werden, dass ein Hängenbleiben am Geländer vermieden wird. Teilweise sind die Anfänge auch glatt gestaltet, sodass sich ein uneinheitliches Bild ergibt, das der Sachverständige als gra- >

> vierenden optischen Mangel bewertet. Bezüglich des Flugrosts ist die komplette Konstruktion zu reinigen.

Der Auftragnehmer besserte nach. Danach fand ein weiterer Ortstermin statt. Der Sachverständige stellte fest, dass die komplette Konstruktion vom Flugrost befreit wurde. Der Zwischenraum an der Eckausbildung wurde durch Verlängern der Füllstäbe auf unter 120 mm verkleinert. Der diagonale Verlauf der Füllstäbe über die Podestecke passt jedoch immer noch nicht zum Verlauf des Handlaufs. Die losen Gitterroste wurden mit Schrauben befestigt. An einer Ecke des zweiten Podestes wurden die Füllstäbe verlängert. Die diagonale Ausführung passt jedoch auch hier optisch nicht zum Verlauf des Handlaufs.

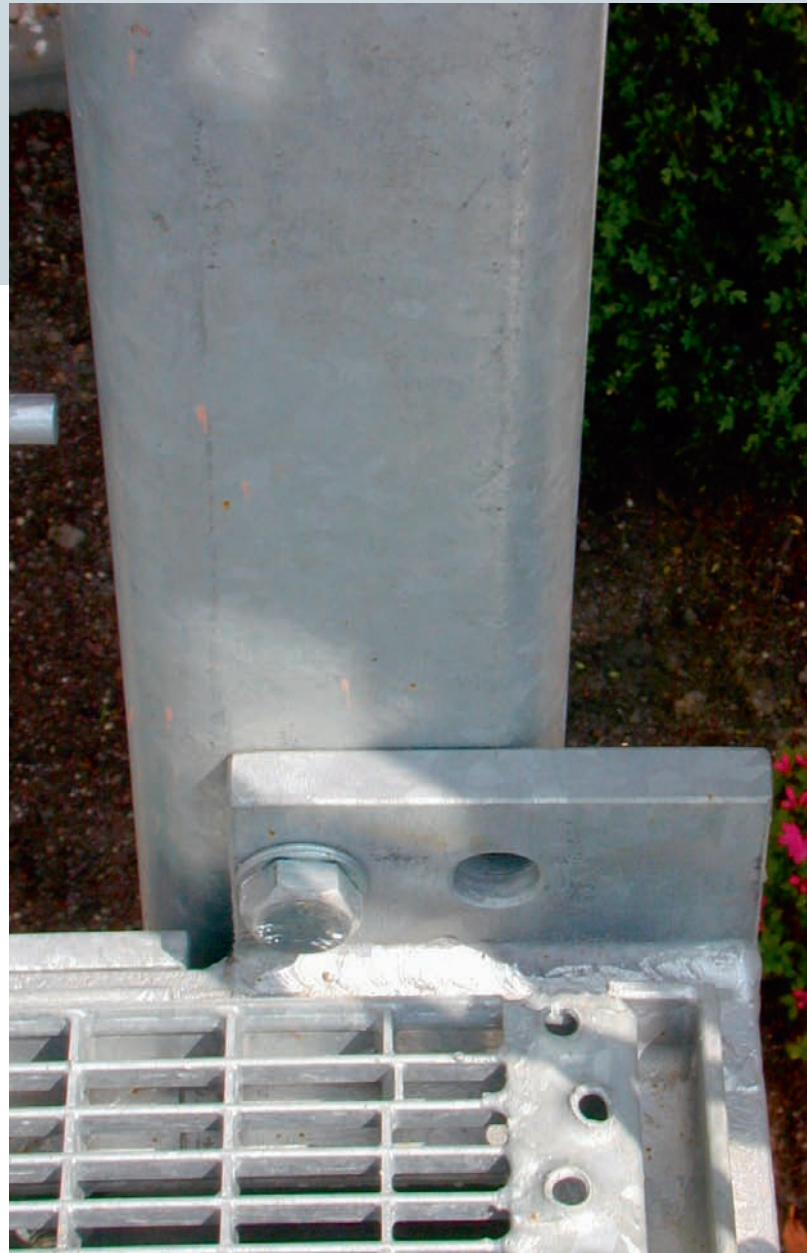
- An einer Verankerungsplatte eines Geländerpfostens fehlen eine Bohrung und die zugehörige Verschraubung.
- Die Verankerungsplatte (Anbindung Zwischenpodest an Vierkanthrohr) hat einen Versatz zur Stütze und wurde falsch gebohrt.

- La plaque d'ancrage (liaison entre le palier intermédiaire et le tube carré) n'est pas dans l'axe du poteau et n'a pas été percée correctement.
- Une plaque d'ancrage du palier intermédiaire (fixation au mur en béton) est pourvue de rondelles. L'espace entre la plaque et le mur doit accueillir des cales qui ne peuvent tomber, même en cas de descellement de la plaque de >

Die Verankerungsplatte für die Befestigung des Zwischenpodestes am Geländerrohr hat einen Versatz zur Stütze und wurde falsch gebohrt.
