# Tropfendes Glasvordach

Eine Überdachung schützt die Bewohner und deren Infrastrukturen vor Niederschlag. Somit hat eine solche Konstruktion eine absolute Dichtigkeit und eine kontrollierte Ableitung des Wassers zu gewährleisten. Das Dach im vorliegenden Fall weist beträchtliche Mängel auf. Text: Iwan Häni, Bilder: Redaktion

Der vorliegende Fall hat sich in der Schweiz ereignet und wurde über die Schadensexpertenkammer der Schweizerischen Metall-Union (SMU) behandelt. Die Überarbeitung des Gutachtens fand durch Iwan Häni – Ad Lacum Plan GmbH, 8853 Lachen – Mitglied der Technischen Kommission FMB, statt.

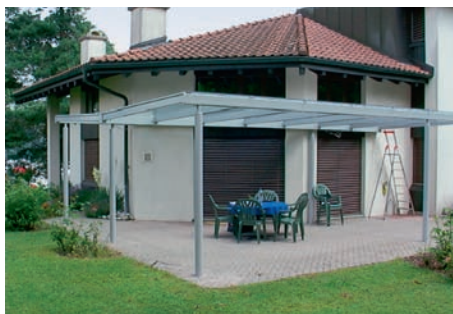
**BILD 1:** Von einer Überdachung ist zu erwarten, dass diese den Niederschlag aufnimmt und über die vorbestimmten Wege ableitet.

**PHOTO 1:** Un toit est censé collecter les eaux de pluie et les évacuer vers un endroit précis.

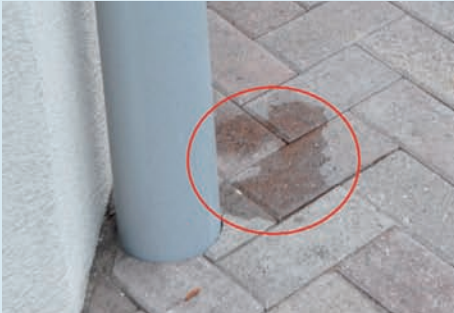
**BILD 2:** Tropfenbildung neben Ablaufrohr.  
**PHOTO 2:** Formation de gouttes près du tuyau d'évacuation

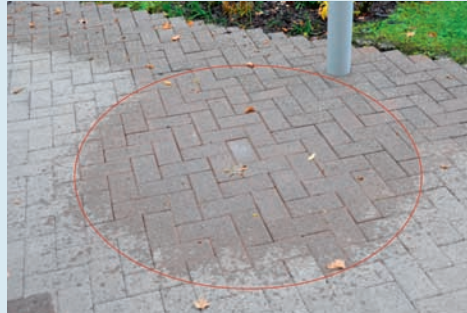
**BILD 3:** Spritzwasser durch Tropfenbildung unter dem Glasdach.  
**PHOTO 3:** Projections d'eau par la formation de gouttes sous le toit vitré.

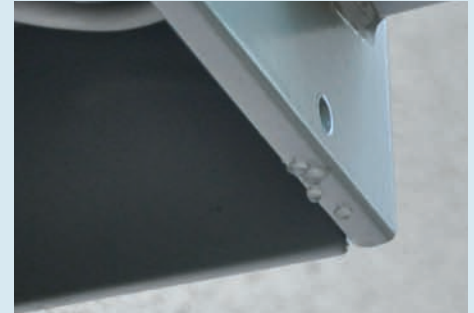
**BILD 4:** Tropfenbildung an den untenliegenden Vordachteilen.  
**PHOTO 4:** Formation de gouttes sur les éléments inférieurs de l'avant-toit.

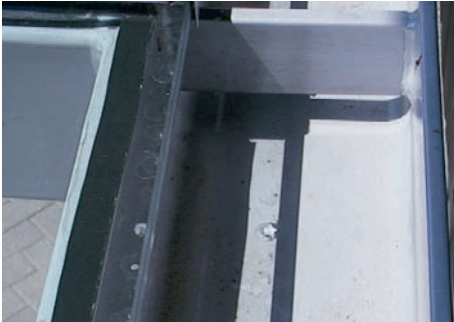
dass Meteorwasser bei nicht vollständig abgedichteten Glasfalten nachzieht und auf der Innenseite abtropft. Im Traufbereich weist das Glas keine Abtropfkante auf und überlappt das Traufprofil nur spärlich (BILD 5). Da bei der Konstruktion auf einen Notüberlauf verzichtet wurde, ist damit zu rechnen, dass bei starken Niederschlägen die Rinne überläuft und sich im Fassadenbereich entleert. So sind ebenfalls die Befestigungslöcher abzudichten, welche schon bei etwas niedrigerem Wasserstand das Wasser zur Fassade hin ableiten (BILD 6).

risque que les eaux météoriques s'accumulent si les rainures en verre ne sont pas parfaitement étanches et qu'elles gouttent du côté intérieur. Au niveau de la gouttière, le verre ne présente pas d'arête d'égouttage et ne chevauche que peu le profil de battelage (photo 5). Comme aucun évacuateur de secours n'a été prévu au moment de la construction, le chéneau déborde sur la façade

**BILD 5:** Blick in die Wasserrinne: Glaseindeckung ohne Abtropfkante und innere Versiegelung.  
**PHOTO 5:** L'intérieur de la gouttière : couverture en verre sans arête d'égouttage et colmatage intérieur.

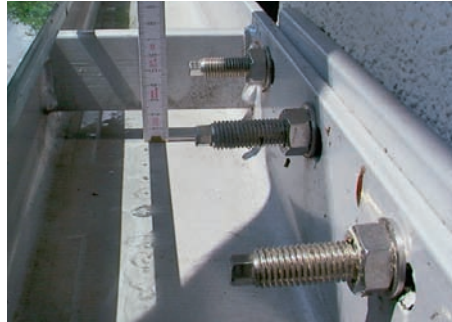
**BILD 6:** Nicht abgedichtete Befestigungslöcher. Diese bilden somit einen ungewollten Notüberlauf.  
**PHOTO 6:** Les trous de fixation ne sont pas étanchés. Ceux-ci constituent donc une évacuation de secours non voulue.

en cas de fortes pluies. Les trous de fixation doivent aussi être étanchés, car ils acheminent les eaux vers la façade, même lorsque le niveau d'eau est plus bas (photo 6). Il se peut aussi que le niveau de l'eau soit juste en dessous de la vitre au niveau de la gouttière et que l'eau passe au-dessus de l'étanchéité du support de la vitre.

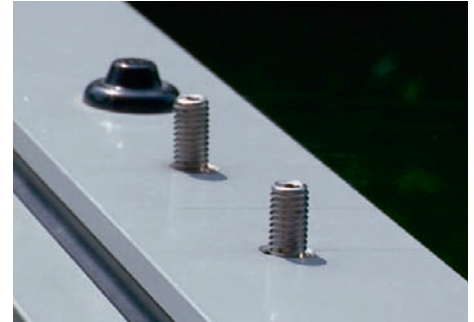
Die nachträglich eingebauten Gewindebolzen sind ebenfalls abzudichten, da sonst die Möglichkeit bestehen könnte, dass Wasser über das Gewinde der Bolzen in das Innere des Sparenrohres geleitet wird (BILD 7).

**BILD 7:** Nicht abgedichtete Durchdringungen mittels Gewindebolzen.  
**PHOTO 7:** Percements non étanches au moyen de tiges filetées

Les tiges filetées placées après coup doivent aussi être étanchées pour éviter tout risque de passage de l'eau par le filet des tiges vers l'intérieur du tube creux (photo 7).
