# Fremd gerostet

**Schadensfall: An verzinkten Gitterrosten am Gebäudeumgang stellte man Roststellen fest. Warum dieser Rost kein Mangel war und der Metallbauer fehlerfrei gearbeitet hatte, wird folgend erläutert. Text und Bilder: Karsten Zimmer**

# Rouille erratique

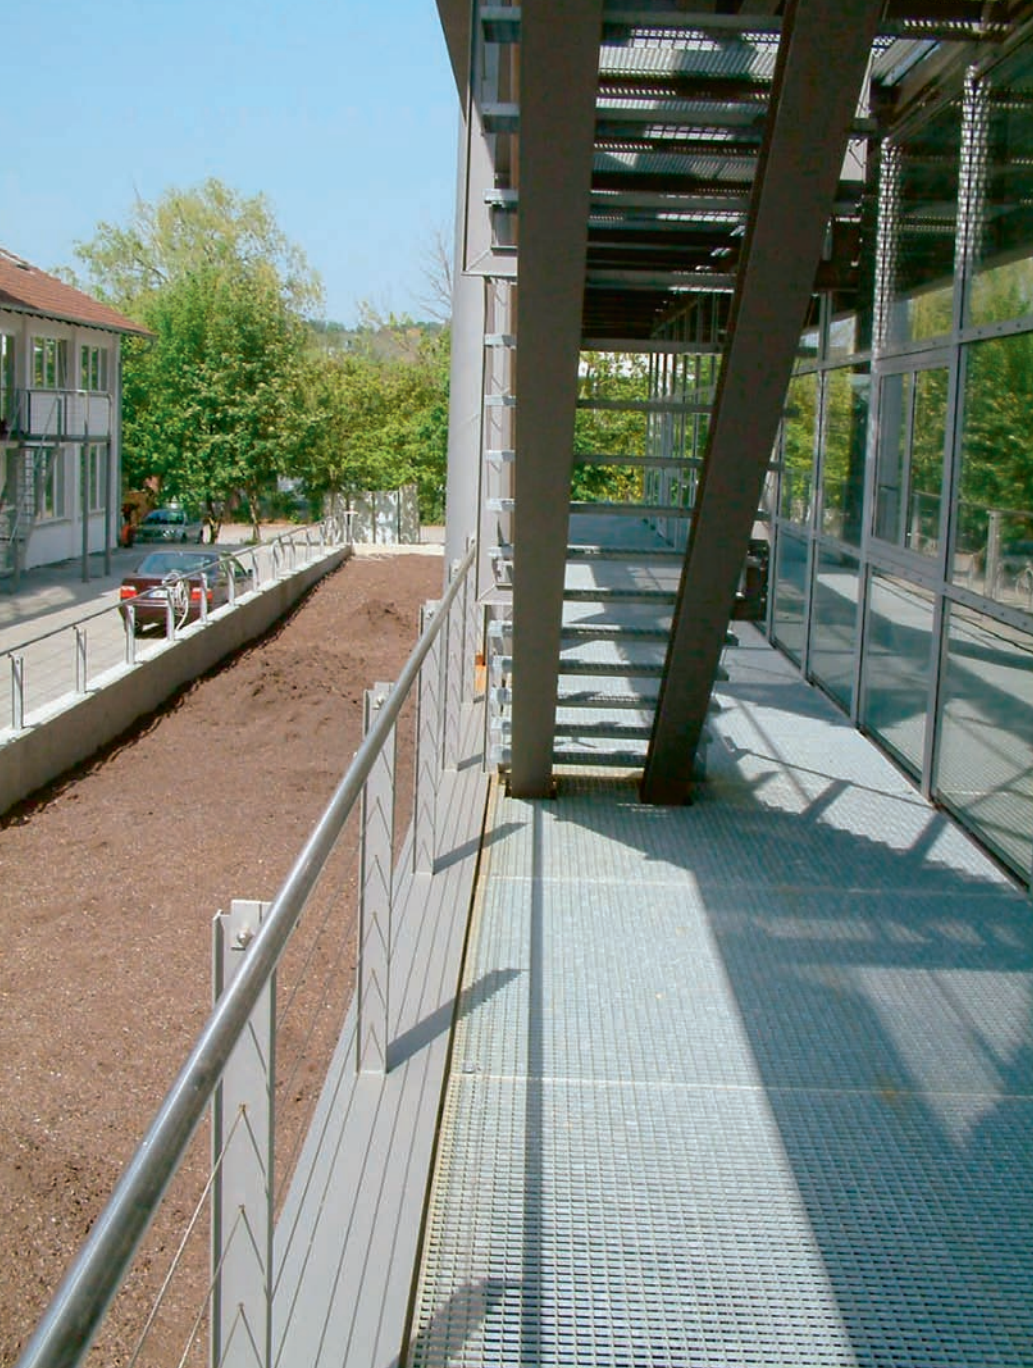
Die Gitterroste sind in eine Stahlkonstruktion eingelegt. Die Stahlkonstruktion ist mit Farbanstrich versehen und rostet teilweise. Die Gelbfärbung beziehungsweise die Anrostungen auf der Oberfläche des Gitterrost-Randprofils sind in der Regel immer nur da anzutreffen, wo keine Überdachung über den Rosten liegt, beziehungsweise wo ein Stahlträger senkrecht über den Rosten vorhanden ist. Auch bei den Treppenantritten liegt ein Stahlträger genau über dem Treppenantritt. Bei den Rosten, über denen ein Gebäudevorbau liegt, sind keine Gelbfärbungen festzustellen. Die Gelbfärbungen und Flugroststellen haben ihre Ursache in mit Rostpartikeln angereichertem, ablaufendem Wasser von den Stahlträgern im Stockwerk darüber. Weitere Roststellen sind an den nicht nachbehandelten Schnittstellen vorhanden. Diese Schnittstellen sind nicht entsprechend DIN EN ISO 1461 ausgebessert worden. Die Schichtdicken der Feuerverzinkung entsprechen den Anforderungen der DIN EN ISO 1461. In der Norm sind bei einer Materialdicke von 3 bis 6 mm örtliche Mindest-Schichtdicken von 55 µm und durchschnittliche Schichtdicken von 70 µm vorgegeben. Diese Werte werden an allen gemessenen Stellen übertroffen. >

Die Roststellen an den Gitterrosten sind vor allem da erkennbar, wo keine Überdachung vorhanden ist.

Les traces de rouille sont surtout visibles sur les caillebotis qui ne sont pas abrités.

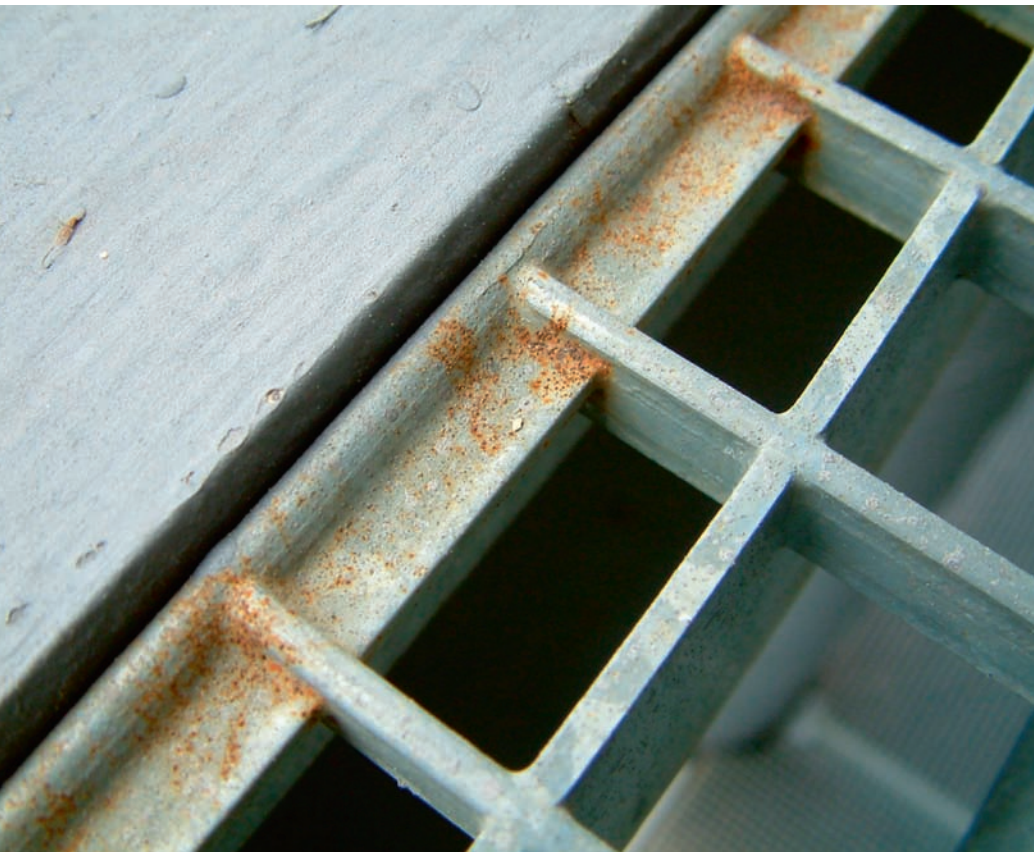
Die «Gelbfärbungen» wurden bei den Untersuchungen eindeutig als Fremdrost identifiziert.  
Les tests ont clairement révélé que les « jaunissements » sont dus à de la rouille erratique.

Aus dem Laborbericht der Materialprüfungsanstalt geht hervor, dass die Korrosionsprodukte nur auf der Oberfläche der Zinkschicht liegen und nicht vom Grundwerkstoff stammen. Es handelt sich hier nur um oberflächlichen Fremdrost. Die Laboraufnahmen zeigen eine intakte Zinkschicht mit einer Dicke von 60

bis 70 µm. Der Laborbericht bestätigt also die Feststellungen, dass die vom Herstellerwerk vorgenommene Feuerverzinkung nicht zu beanstanden ist und dass es sich bei den Roststellen einwandfrei um Fremdrost handelt. Es handelt sich hier also um keinen Mangel der Gitterroste. Die Roste wurden mängelfrei geliefert. ■
