# Dachhautdurchdringungen mit Folgen

Konstruktionen, welche die Dachhaut und somit die wasserführende Ebene durchdringen, gelten allgemein als delikate. Sind die Durchdringungen nicht zu umgehen, sollte sie in Anlehnung an die geltenden Normen und mit grösster Sorgfalt ausgeführt werden. Dieser Beitrag dokumentiert eine Ausführung, bei welcher weder Normen eingehalten noch vertieftes technisches Know-how zur Anwendung kam. Text: Iwan Häni, Bilder: Sachverständiger

**Der Sachverständige für den Metallbau wurde beauftragt**, ein Gutachten über ein Geländer zu erstellen, dessen Befestigung die Dachhaut durchdringt. Bei der Montage dieser Attikageländer wurde die Abdichtung der Dachhaut beschädigt.

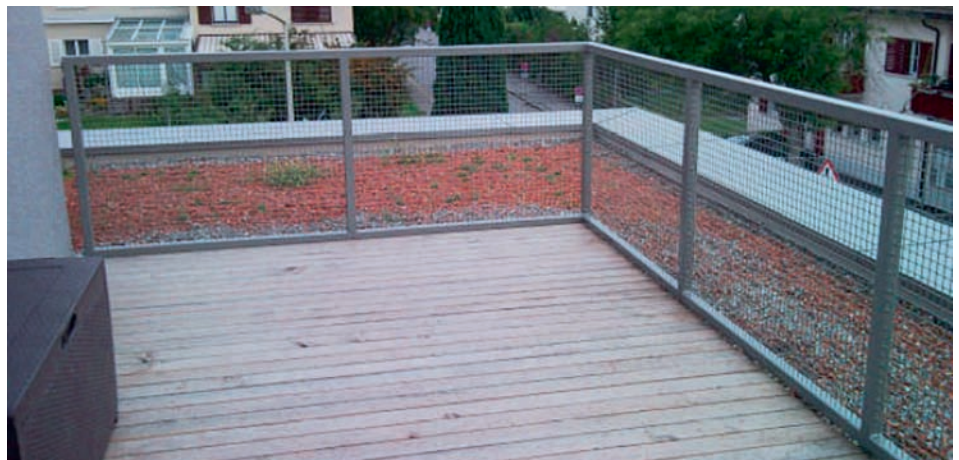
Übersicht Attikageländer  
Vue d'ensemble du garde-corps d'attique

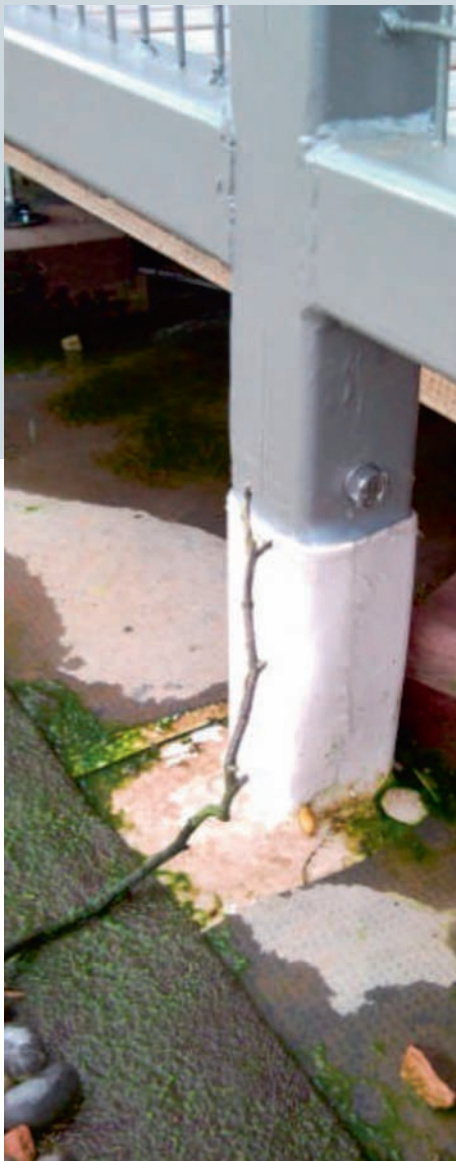
realisiert. Da die Konsolen und die Pfeuten aus Hohlrohren bestehen und diese oberhalb der Abdichtung mit Bohrungen und Befestigungsmitteln durchdrungen wurden, besteht die Möglichkeit, dass durch den Kapillareffekt bei der Schraube Wasser in das Innere der Röhre dringt. Weiter sind in den Geländern Löcher, die für die Feuerverzinkung notwendig sind, gebohrt. Durch diese Löcher kann ebenfalls

Wasser eintreten. Diese beiden Varianten ermöglichen es, dass sich im Innern der Stütze Wasser ansammelt, welches nicht mehr abfließen kann. Im Winter kann das Wasser gefrieren und die Rohrstützen dadurch deformieren beziehungsweise zerreißen. Als Folge könnte das Wasser unterhalb der Dichtebene ungehindert in die Isolation fließen.

**Mangelhaft: Dachhaut-Durchdringung mit Abdichtung auf dem wiederum durchbohrten Gängelkopf.**

Défectuosité : percement de la membrane de toiture avec étanchéisation d'un potelet de garde-corps avec perçages traversants.

Bei Dachhautdurchdringungen ist zu beachten, dass das Bauteil, welches die wasserführende Abdichtung durchdringt, immer aus Vollmaterial hergestellt ist und keine Hohlräume (Rohrprofile) aufweist. Feste Konsolen mit Element-Verbindungsplatten die über der wasserführenden Ebene liegen, ermöglichen eine einwandfreie Befestigung des Geländers. Um eine genügend grosse Klebefläche zu gewähren, empfiehlt es sich, an der Konsole einen Klebeflansch aus Blech umlaufend anzuschweissen. Bei einer Vormontage der Konsolen muss der Mass-Toleranz besondere Beachtung geschenkt werden.

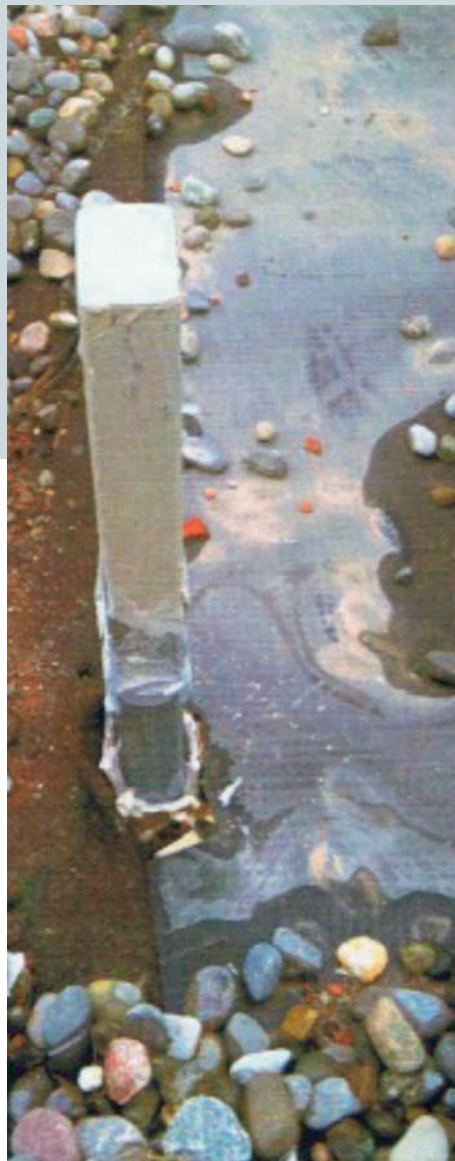
**Konsolenpfosten aus Hohlprofil mit mangelhafter Anschlussabdichtung.**

Potelet à console en profilé creux avec étanchéité de jonction défectueuse.

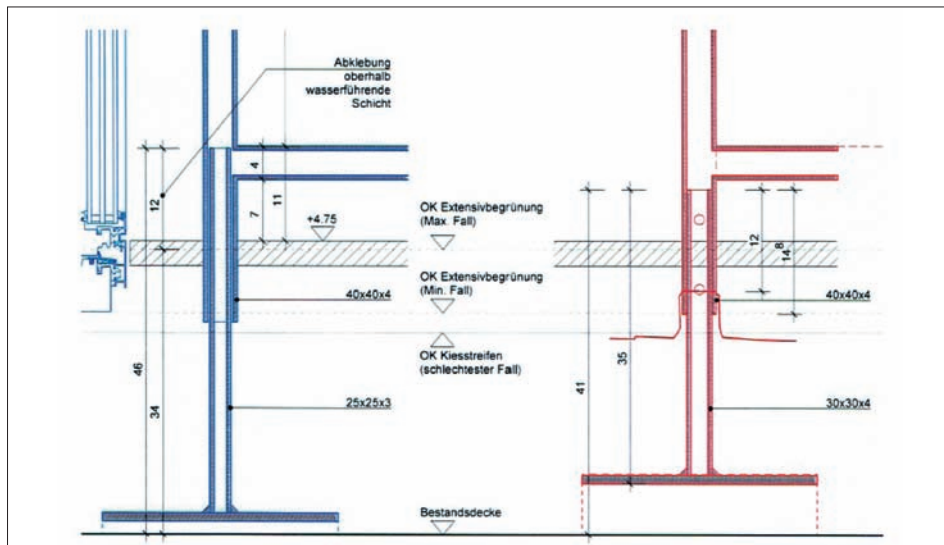
Links das Detail des Architekten: Durch die verzinkungsbedingten Bohrungen im Geländer kann immer Wasser eintreten. Dieses würde sich in der Konsole ansammeln und das Hohlprofil im Winter allenfalls zum Sprengen bringen. Rechts das ausgeführte, ebenfalls fehlerhafte Detail: Durch die durchgehenden Bohrungen (durch Geländerpfosten und Konsole aus Hohlprofil) kann ebenfalls Wasser eindringen und das Hohlprofil im Winter sprengen.

À gauche, le détail du plan d'architecte : les perforations nécessaires au zinguage à chaud du garde-corps laissent toujours entrer de l'eau. Celle-ci s'accumule dans la console, ce qui peut faire éclater le tube en hiver. À droite, détail de l'exécution réalisée également déficiente : les percages traversants (par les montants du garde-corps et la console en profilé creux) permettent également l'introduction d'eau et l'éclatement du profilé creux en hiver.

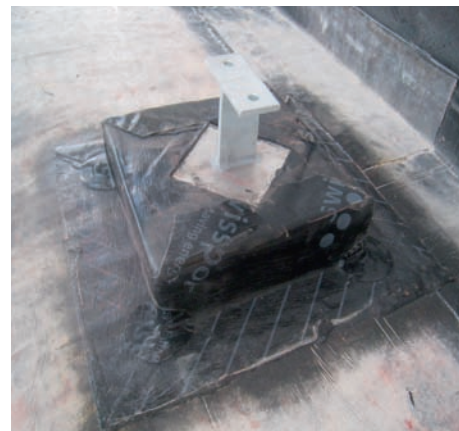
Einwandfreie Lösung: dicht abgeklebte Konsole  
Solution parfaite : console étanche par collage
