# Korrodiierende Treppe mit Plattenbelag

Zwei Innentreppe weisen sichtbare Korrosionen im Bereich der bauseits erstellten Silikonfugen auf. Der Sachverständige für den Metallbau wurde beauftragt, ein Gutachten zu erstellen. Text: Iwan Häni, Bilder: Redaktion

# Corrosion sur des escaliers avec revêtement en plaques

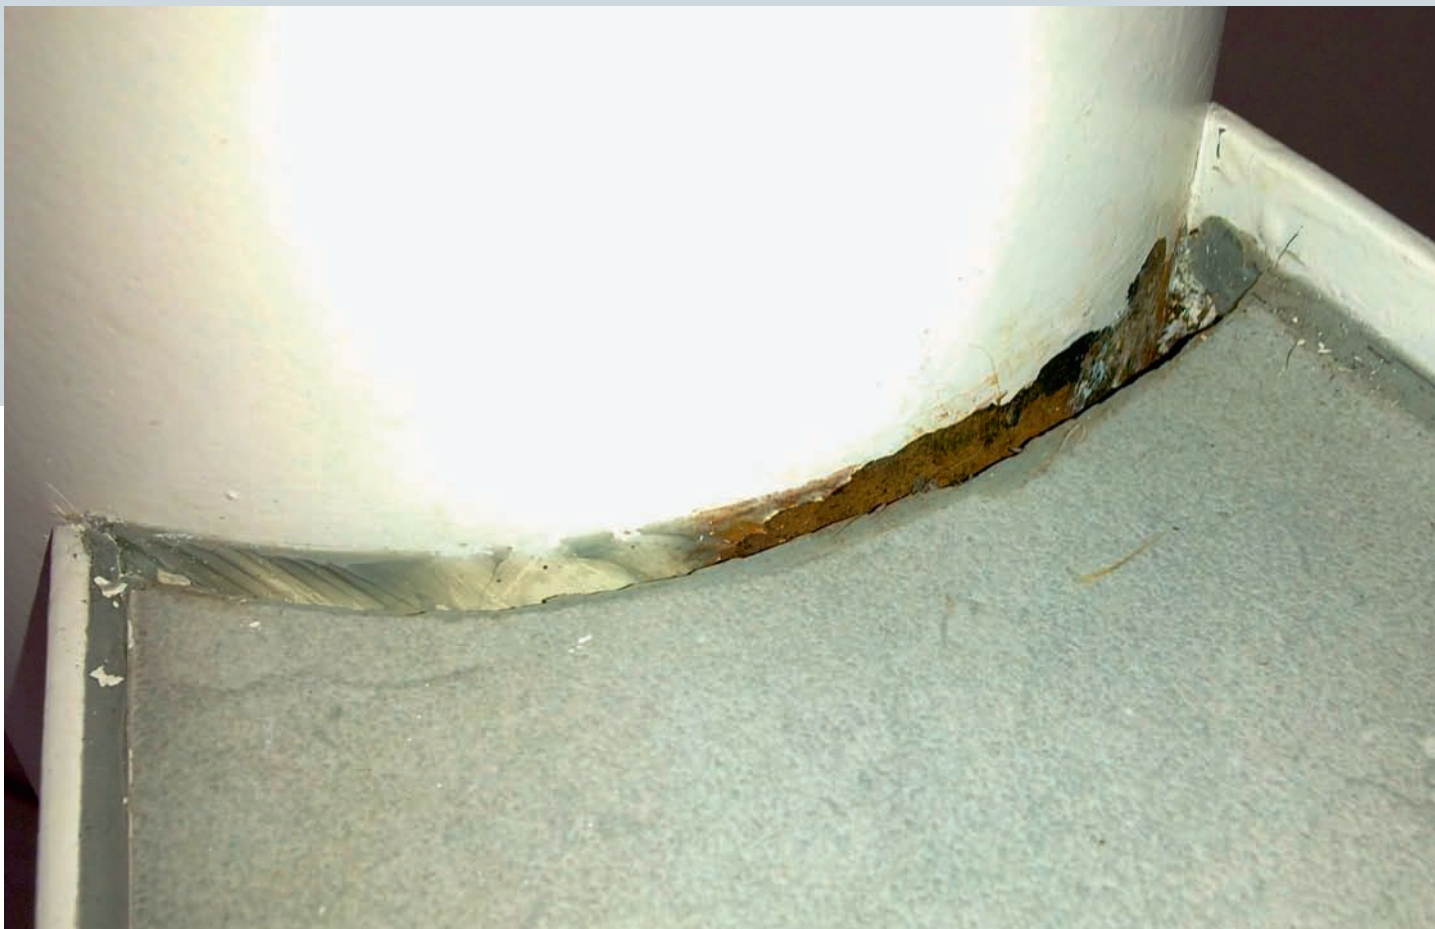
Zur Überprüfung des Untergrundes wurden die Kittfugen an den beschädigten Stellen herausgeschnitten und die Farbe zum Teil weggeschabt. Die Korrosion an den Stahlteilen liegt generell an der Innenseite der Blechwannen im Bereich der Fugen und hat sich unter der Farbe zum Teil bis über die obere Schnittfläche des Bleches beziehungsweise an der Stütze nach oben ausgebreitet. Zwischen der bauseits erstellten Trittfüllung und dem

#### Anschluss Stufe an Spindelrohr mit Korrosionsbildung

Traces de corrosion entre une marche et le limon

Der Sachverständige sieht einen Zusammenhang des ursprünglich zu schnell eingebrachten Plattenbelages. Durch die Silikonfuge wurde Feuchtigkeit eingeschlossen, die zur Korrosion führte. Ein zusätzliches äusseres Eindringen von Feuchtigkeit zum Beispiel durch eine Reinigung kann nicht ausgeschlossen werden.

Bei der Bestimmung der Oberflächenbehandlung sind die äusseren Bedingungen zu evaluieren. Im Merkblatt SIA 2022 Oberflächenschutz von Stahlkonstruktionen werden die verschiedenen Korrosivitätskategorien definiert. Anhand der Korrosivitätskategorie kommt das jeweilige

Beschichtungssystem zur Anwendung. Details, bei denen Baustoffe mit korrosionsfördernden Acetaten in Kontakt mit beschichteten Stahlteilen kommen, ist besondere Achtung zu schenken. Die SMU hat ein Merkblatt (Merkblatt TK 001 Korrosionsschutz von Stahlbauteilen bei Balkonen und Terrassen in Zusammenhang mit Plattenböden) erstellt, das zu diesem Thema Auskunft gibt. ■

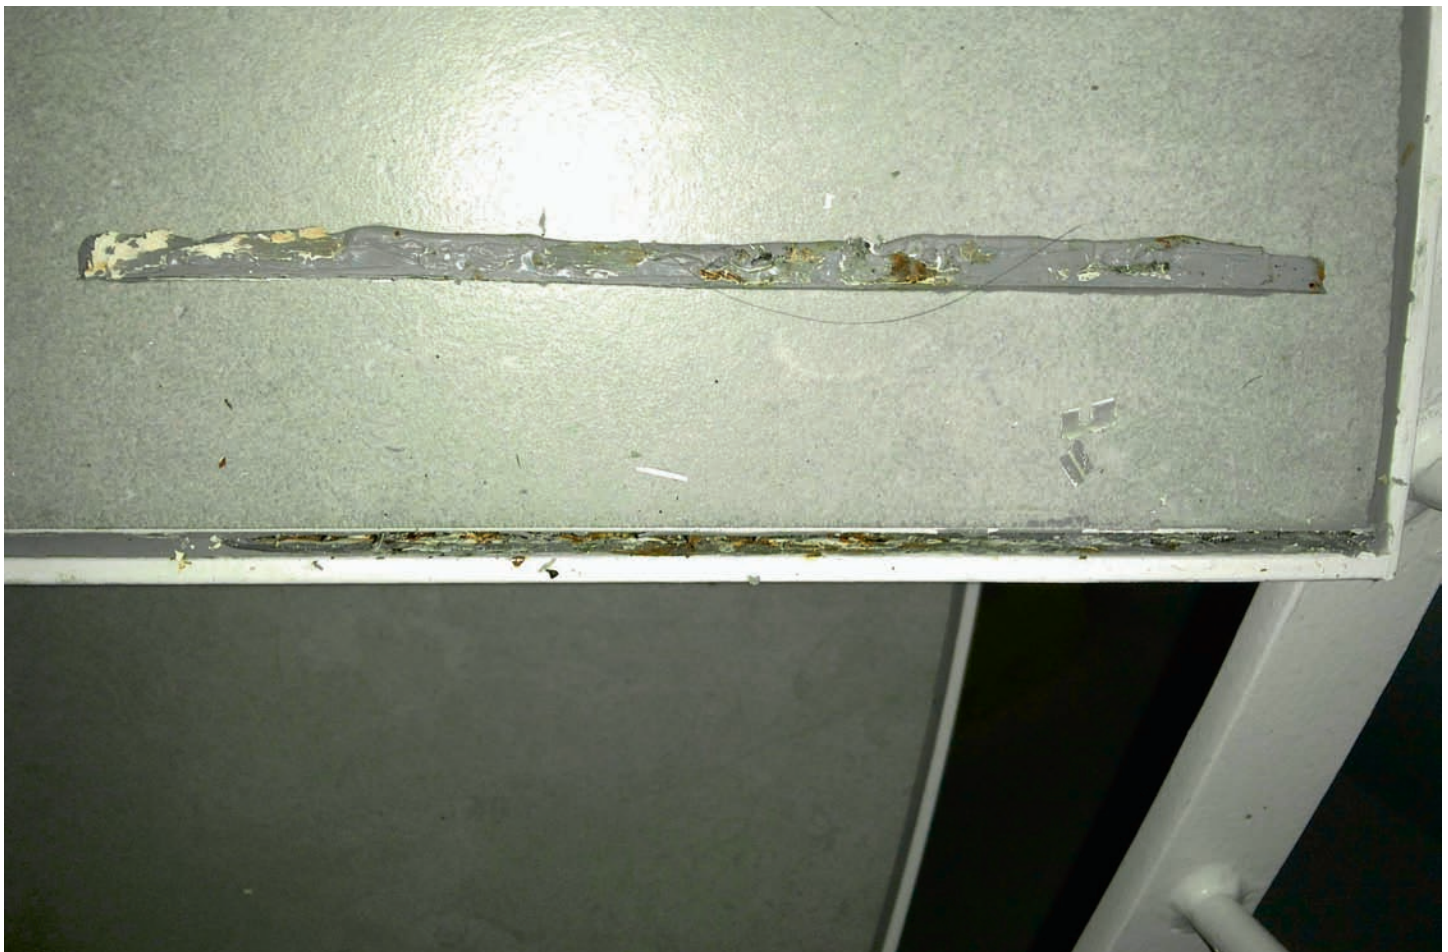
Die Silikonfugen hatten sich teilweise vom Stahlblech gelöst. Dies ermöglichte das Eindringen von Feuchtigkeit durch den Kapillareffekt. An den Trittunterseiten waren frische Wassertropfen von der kürzlich durch den Eigentümer durchgeführten Reinigung sichtbar. Zudem konnten an den meisten Stufen mehrere eingetrocknete Tropfen, vermutlich von früheren Reinigungen, festgestellt werden. Der Eigentümer zeigt dem Sachverständigen das Reinigungsmittel, welches zur Anwendung kam. Es wurde gemäss Anwendungsvorschrift, mit Wasser verdünnt, eingesetzt.

Blick auf die Treppenstufe mit herausgeschnittener Silikonfuge. Dahinter wirkte die Feuchtigkeit.  
 Marche avec joint en silicone retiré. Derrière, l'humidité a fait son œuvre.
