Nicht immer hat der Metallbauer etwas falsch gemacht, wenn ein Kunde reklamiert. Das zeigt der Fall einer Geländerkonstruktion aus nichtrostendem Stahl, die braune Verfärbungen aufwies. Text: Karsten Zimmer, Bilder: BAM

# Oui, l'inox peut rouiller !

Ce n'est pas toujours de la faute du constructeur si le client dépose une réclamation. Explications par l'exemple d'une structure de balustrade en acier inoxydable présentant des colorations brunes.

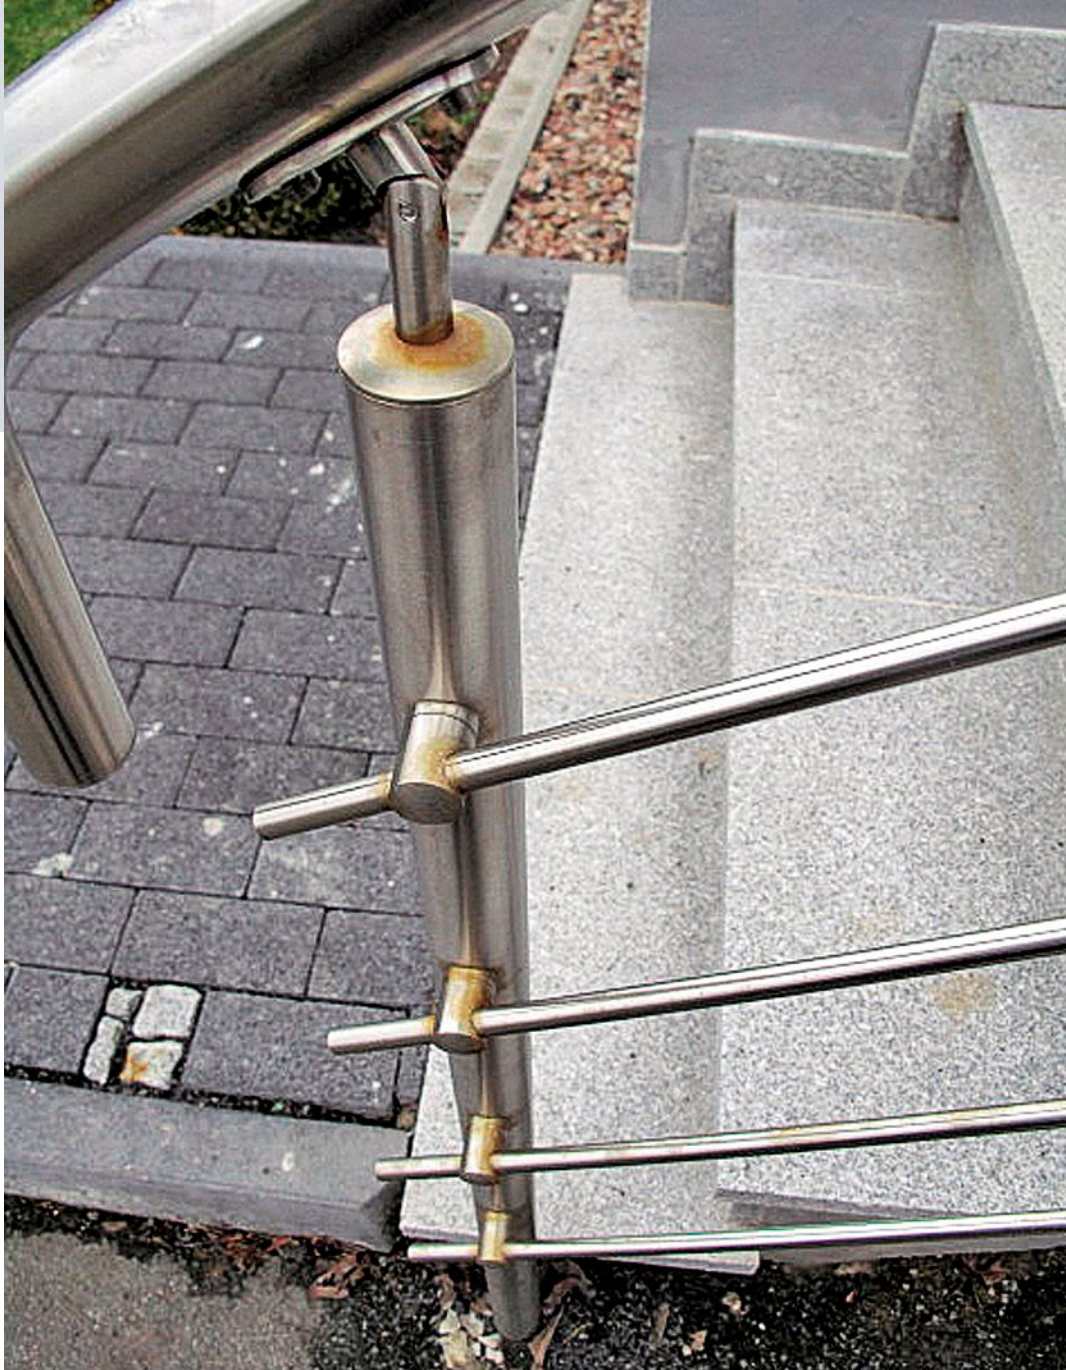
gossen würden. Korrosion war insbesondere in den Kehlen der Geländerkonstruktion festzustellen, dort wo sich also Niederschlags- und Giesswasser und Ablagerungen über die Kapillarwirkung in die vorhandenen Spalte und Fugen hineingezogen und konzentriert hatten. Zudem lag die Vermutung nahe, dass die Geländerkonstruktion zumindest im unteren Befestigungsbereich seit dem vergangenen Winter nicht gereinigt worden war und daher vermutlich auch Streusalzreste vorhanden waren.

Die beanstandete Geländerkonstruktion zeigt insbesondere dort Spuren von Korrosion, wo Wasseransammlungen durch Kapillarwirkung und stehendes Wasser entstehen. Das Schadensbild unterscheidet sich deutlich von den als «Verfleckungen» beschriebenen Korrosionserscheinungen.

La structure incriminée présente des traces de corrosion surtout aux endroits où l'eau s'accumule par capillarité et stagne. Les dégâts sont très différents de l'apparition de corrosion appelée « taches ».

où l'eau de pluie et d'arrosage, ainsi que les dépôts, s'infiltraient par capillarité dans les fentes et les joints présents, et s'y concentraient. En outre, tout laissait supposer que la balustrade, à tout le moins dans sa partie inférieure de fixation, n'avait pas été nettoyée depuis l'hiver précédent, et que des restes de sel s'y trouvaient sans doute.

Eine Geländerkonstruktion aus nicht rostendem Stahl zeigte nach einiger Zeit braune Verfärbungen. Die Begutachtung ergab allerdings, dass die Ursache in der mangelhaften Reinigung des Edelstahlgeländers durch den Nutzer und in der Beaufschlagung mit Giesswasser mit Düngemitteln lag. Mit einer einfachen Reinigung konnte geholfen werden. Quelle: M&T Metallhandwerk ■

Auf Reiniger mit Salzsäure, Aktivchlor oder Chlorbleichlauge sollte aufgrund der Korrosionsgefahr grundsätzlich verzichtet werden. Das Merkblatt 965 der ISER widmet sich im Kapitel 4 der Reinigung nichtrostender Stähle im Bauwesen. Im vorliegenden Fall konnte Abhilfe geschaffen werden, indem die Auftraggeberin über die korrosive Wirkung von Düngemitteln und die Notwendigkeit einer regelmässigen Reinigung aufgeklärt wurde. Der Metallbauer übernahm die Reinigung der Konstruktion vor Ort mit einem Vlies beziehungsweise einem gröberen Schwamm. Damit konnten die «braunen Verfärbungen» dauerhaft entfernt werden.

régulier. Le constructeur métallique a procédé au nettoyage de la structure sur place à l'aide d'un morceau de feutre et d'une grosse éponge. Les « colorations brunes » ont ainsi pu être retirées durablement.

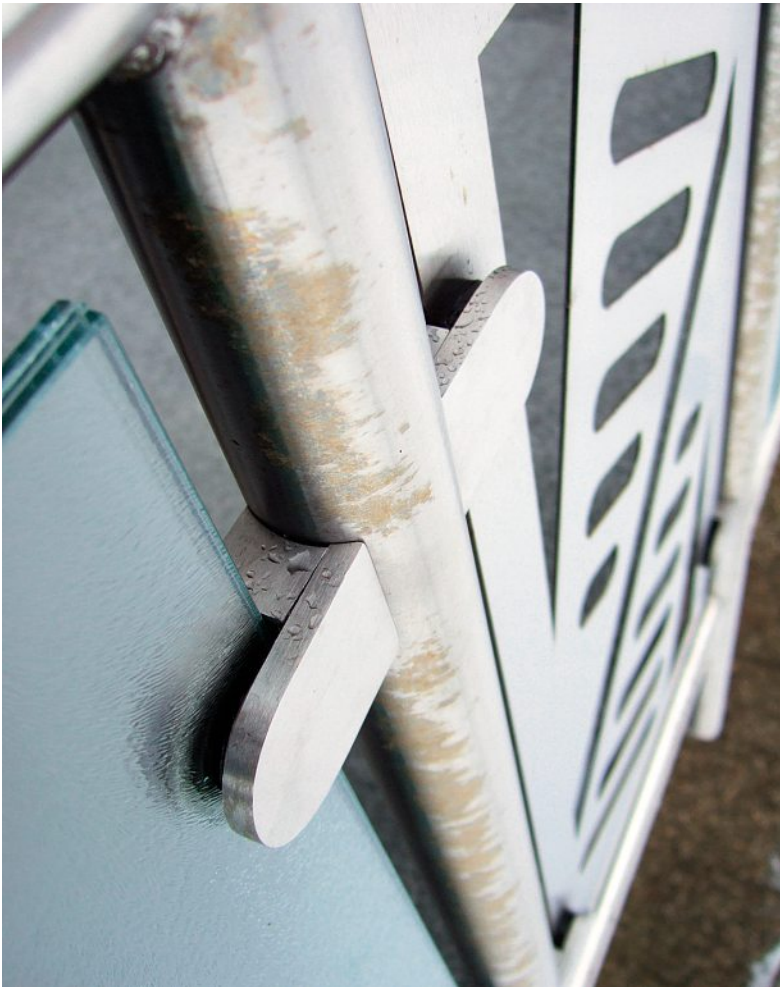
So sieht das Schadensbild aus, das durch die Bundesanstalt für Materialforschung als «Verfleckungen» beschrieben wurde. Es unterscheidet sich deutlich von den Korrosionserscheinungen am beanstandeten Geländer.

Apparence des dégâts décrits comme « taches » par le Bundesanstalt für Materialforschung. Ils sont très différents des traces de corrosion sur la balustrade incriminée.
