Restrisiko bei heissgelagertem Einscheibensicherheitsglas

Der Sachverständige für den Metallbau wurde beauftragt, ein Gutachten über eine Glasfassade mit vorgehängten Brüstungsgläsern aus Einscheibensicherheitsglas (ESG) zu erstellen. Die Bauleitung wollte klären, ob die Ausführung der Gläser hinsichtlich ihrer Ausführungsqualität mangelhaft sei. Text und Bilder: Der Sachverständige, Überarbeitung Text: Iwan Häni

Risque résiduel avec le verre de sécurité trempé stocké à chaud

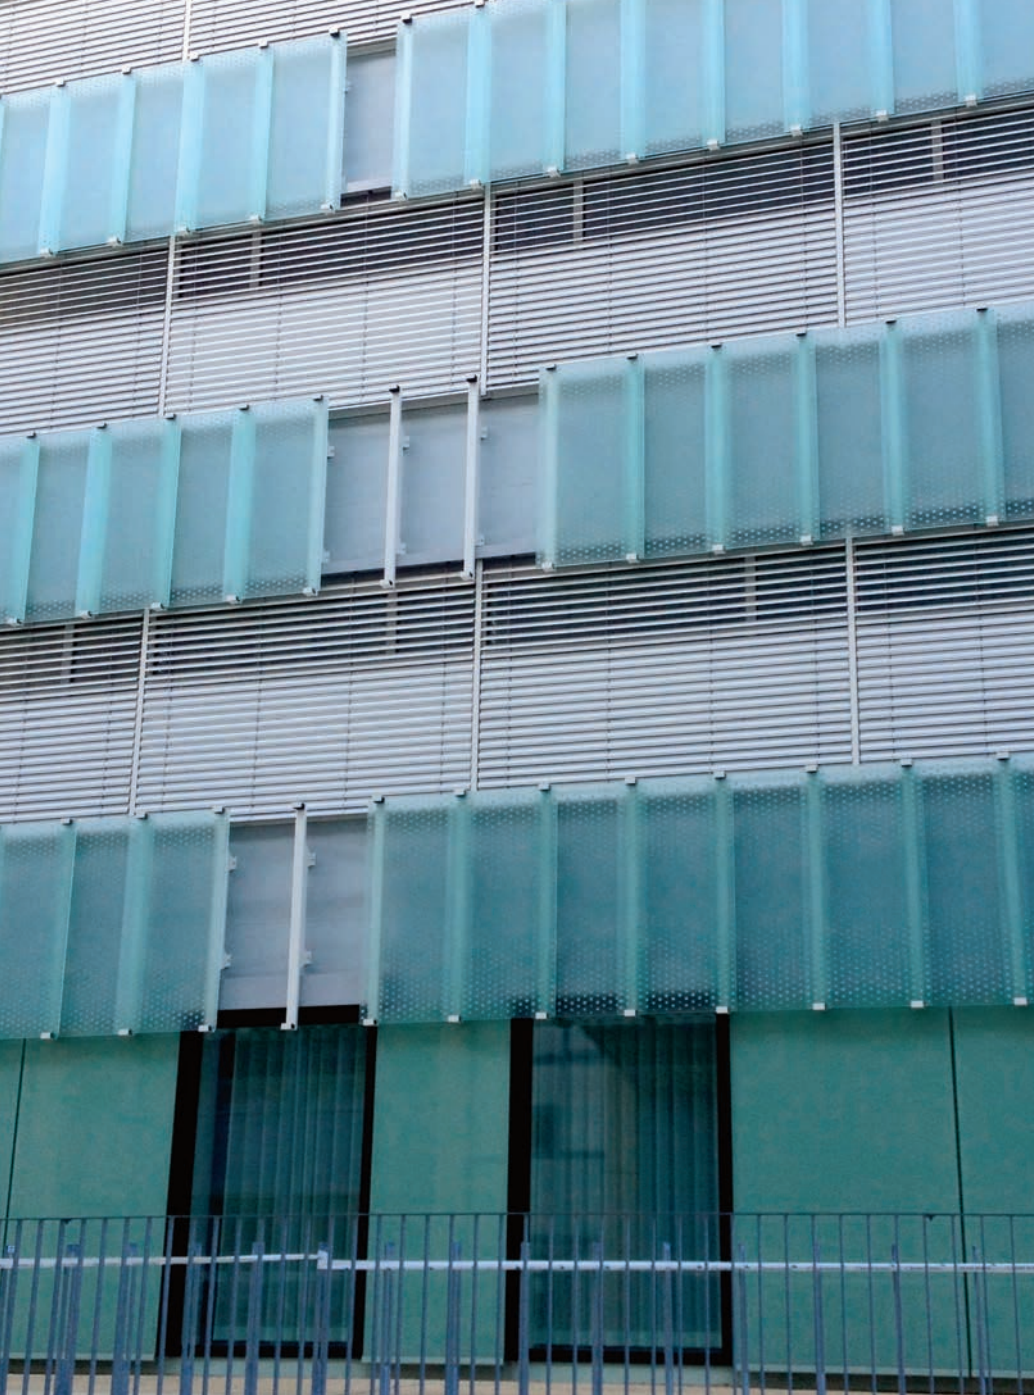
Etwa ein halbes Jahr nach Fertigstellung der Fassade kam es zu einem ersten Glasbruch einer Brüstungsscheibe im 4. OG an der Westfassade. Die Scheibe fiel in Krümel bis auf den Boden und beschädigte dabei einige Glaskanten der darunter eingebauten Brüstungsgläser. Der Auslöser für den Glasbruch konnte unter anderem wegen des fehlenden Bruchbilds der Scheibe nicht ermittelt werden. Vier Monate später brach erneut ein Brüstungsglas, dieses jedoch an der Südfassade im 3. OG. Bei dieser Scheibe verblieben noch einzelne, aus Krümeln zusammenhängende Stücke in der Halterung hängen. Die restlichen Glaskrümel fielen bis auf den Boden direkt neben dem Hauptzugangsweg und beschädigten dabei ebenfalls einige darunterliegende Gläser. Dabei ging eine weitere Scheibe zu Bruch und fiel in Krümel herunter. Auch hier konnte der Auslöser für den Glasbruch der Scheibe im 3. OG vom Unternehmer nicht mehr ermittelt werden.

Fassadenansicht: gut zu erkennen, die Lücken infolge der zerbrochenen Gläser.
 Vue de la façade : on distingue aisément les espaces laissés par les vitres cassées.

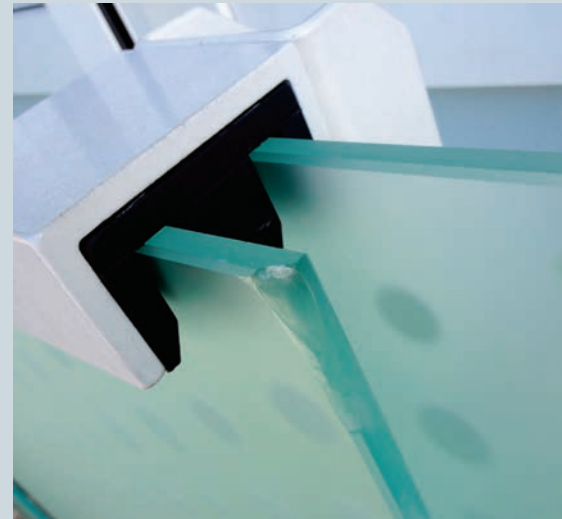
Von Bruchgläsern beschädigte untere Gläser.
 Vitres inférieures endommagées par la chute de verre.

pour déceler des inclusions de sulfure de nickel. Certaines vitres en dessous des verres tombés sont très abîmées au niveau des arêtes (photo 2). Les vitrages de garde-corps ventilés sont composés de verre ESG de 10 mm d'épaisseur, satiné vers l'extérieur, le verso étant partiellement imprimé de blanc. Toutes les vitres présentent des arêtes dégagées sur tous les côtés et sont disposées sur 2 niveaux, les arêtes verticales se chevauchant sur une largeur d'environ 200 mm. En haut et en bas, sur les arêtes horizontales, les vitres sont soutenues par des étriers en acier verticaux en vernis blanc à l'aide de coussinets EPDM. L'espace libre derrière les vitres est d'env. 220 ou 270 mm.

- Kontrolle aller Gläser auf mechanische Beschädigungen und fehlerhafte Gläser ersetzen. Unterhalb der geborstenen Scheiben vorhandene Glaskrümel aus den Glashaltern restlos entfernen sowie Glashalter so ausrichten, dass die Gläser spannungsfrei gelagert sind. Das Restrisiko von Spontanbruch wegen Nickelsulfid-Einschlüssen bleibt mit diesen Massnahmen weiterhin bestehen.
- Gläser durch Verbundsicherheitsglas ersetzen oder bestehende Gläser mit einer splitterbindenden Folie versehen. Beide Varianten sind

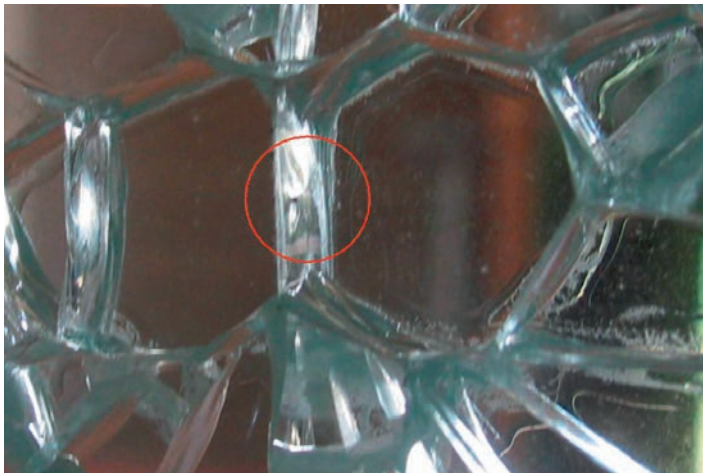
Schmetterlingsflügel mit sichtbarem Nickelsulfid-Einschluss.
Ailes de papillon avec inclusion de sulfure de nickel visible.

Als Besonderheit eines Nickelsulfid-Einschlusses verlaufen die markantesten Risse auf einen Punkt. An diesem Punkt befinden sich die beiden Schmetterlingsflügel auch als Doppel-D bekannt. An dieser Stelle, im Zentrum der Glasmasse befindet sich der Nickelsulfid-Einschluss. Ein Nickelsulfid-Einschluss hat meistens einen Durchmesser von 0,1 bis 0,5 mm (Bild 3) und ist je nachdem nur mit bewaffnetem Auge sichtbar. Die Schmetterlingsflügel können bei einem am Boden liegenden Glas nur mit Glück oder grossem Suchaufwand gefunden werden. Einfacher sind sie bei einer Verbundsicherheitsglaseinheit (Bild 4) sichtbar. Nur Schmetterlingsflügel sind kein Anzeichen für einen Nickelsulfid-Einschluss. Es muss im Zentrum das Oxid auffindbar sein. Leere Schmetterlingsflügel können auch durch punktuelle Schläge auftreten. Bei denen ist aber auf einer äusseren Glasseite eine zusätzliche Beschädigung sichtbar.

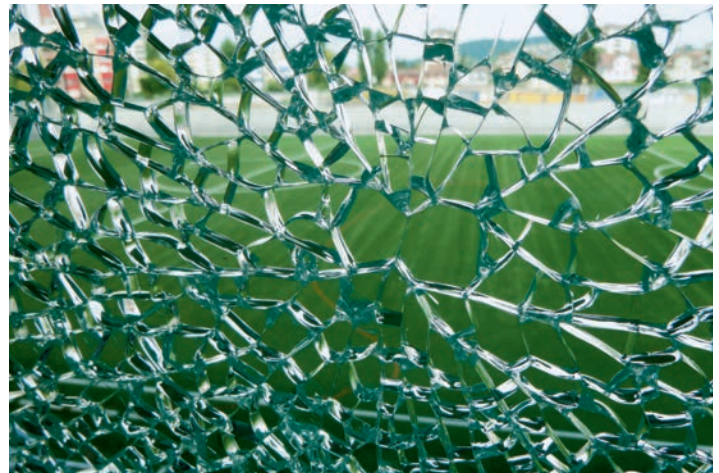
VSG-Einheit aus ESG mit klassischen Schmetterlingsflügeln.
Verre feuilleté (VSG) en ESG avec ailes de papillon classiques.

La particularité d'une inclusion de sulfure de nickel est que les fissures les plus marquées convergent en un même point, où se situent les 2 ailes de papillon, aussi connues sous le nom de double D. C'est à cet endroit, au centre de la masse de verre, que se trouve l'inclusion de sulfure de nickel. Une inclusion de sulfure de nickel a généralement un diamètre de 0,1 à 0,5 mm (photo 3) et n'est pas visible à l'œil nu. Lorsque le verre est tombé au sol, il faut beaucoup de chance ou des recherches poussées pour trouver les ailes de papillon. Elles sont plus visibles sur un morceau de verre de sécurité feuilleté (photo 4).
