Schlechter Anschluss

Wie wichtig bei komplizierteren Bauvorhaben die Besichtigung der Baustelle vor Angebotsabgabe sein kann, zeigt dieser Schadensfall. Text und Bilder: Hans-Paul Mink

EXPERTISE / BALUSTRADES

Tout à fait aptes à l'emploi

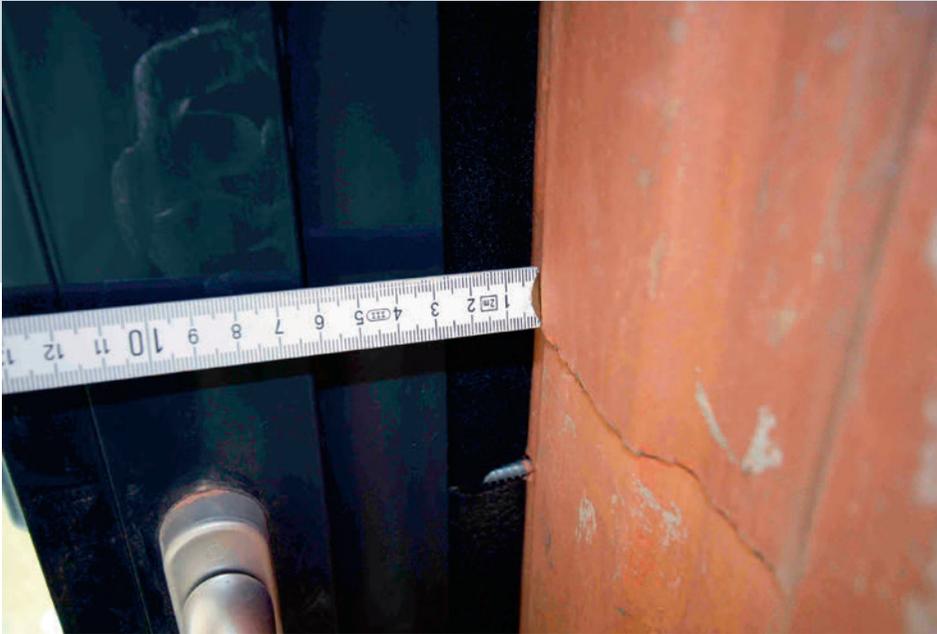
Die Fenster waren in Wände aus Mauerwerk eingebaut. Die Bauanschlussfugen wurden teilweise mit Kompriband ausgefüllt, teilweise jedoch vollständig offen gelassen. Insgesamt waren ungewöhnlich grosse Fugen vorhanden. In der Breite lag der Mittelwert der gemessenen Fugen bei 35 Millimetern, in der Höhe bei 55 Millimetern. Spitzenwerte waren 50 Millimeter in der Breite und 80 Millimeter in

Die Fugen (auf dem Bild rund 25 mm) waren sehr unterschiedlich und insgesamt zu breit und nicht richtig ausgeführt.

Fazit: Informieren Sie sich beim Ortstermin
Bezüglich der zu grossen Spalte wäre es sinnvoll gewesen, das Gespräch mit dem Architekten zu suchen, um Lösungsmöglichkeiten zu finden. Die gesamte Ausführung deutete darauf hin, dass der Bieter trotz Hinweis im Leistungsverzeichnis keinen Ortstermin zur Inaugenscheinnahme der Einbaubedingungen vorgenommen hatte. Im Nachgang wurde diese Vermutung durch den Architekten bestätigt. Ein nicht durchgeführter Ortstermin vor Angebotsabgabe spart sicher Geld und Zeit. Bei Erteilung des Auftrages kann sich das Angebot dann aber als fehlerhaft oder nicht kostendeckend kalkuliert herausstellen. ■
