Blechstösse und Fugenbilder mit Massabweichungen

Der Sachverständige für den Metallbau wurde beauftragt, ein Gutachten über Balkonanbauten mit Blechverkleidungen zu erstellen. Der Bauherr wollte klären, ob die Ausführung hinsichtlich Qualität und Masshaltigkeit mangelhaft ist.

An einem Wohnhaus wurden diverse Einzelbalkone an der Fassade angehängt. Nach der Fertigstellung störte sich der Bauherr an diversen visuellen Auffälligkeiten bei Fluchten, Abständen und Fugenbildern der Blechverkleidung.

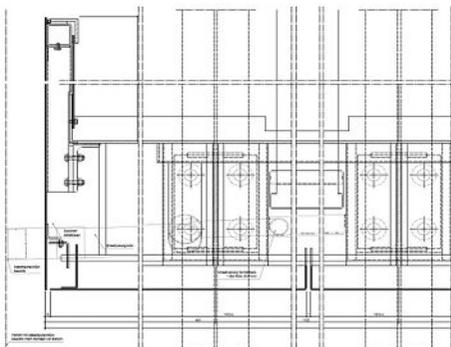
Der Bodenrahmen besteht aus zusammengeschnittenen, 10 mm starken Stahlblechen. Dieser ist an örtliche IPE 200-Konsolen befestigt. Die Konsolen durchdringen die Isolationsebene. Die geschweissten Geländerrahmen – aus Vierkantrohr 45 × 45 × 3 mm – sind mit dem Bodenrahmen verschweisst. Die Geländerrahmen sind innen und aussen – sowie die Untersicht – mit 3 mm starken, farbig anodisierten Aluminiumblechen verkleidet (Bild 1).

Bild 1: Vertikalschnitt linke Seite.

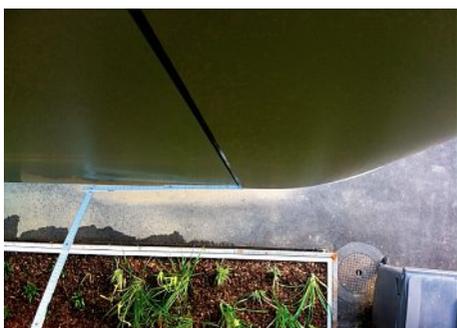
1. Vertikale Stösse der äusseren Geländerbleche (Bild 2)

Geplant war eine Fugenbreite von 4 mm. Die Ist-Fugenbreiten betragen 0 bis 18 mm. Für eine

Messdistanz von 1410 mm ist eine Grenzabweichung von ± 4 mm zulässig. Theoretisch sind Fugen mit einer Breite von 0 bis 8 mm zulässig.

1. Raccords verticaux des tôles extérieures de balustrades (figure 2)

La largeur de joint prévue était de 4 mm. La largeur réelle des joints varie entre 0 et 18 mm. A une distance de mesure de 1410 mm, un écart de ± 4 mm est toléré. En théorie, les joints d'une largeur de 0 à 8 mm sont donc autorisés.

Bild 2: Vertikale Stösse (Fugensbild) der äusseren Geländerbleche.

Das Toleranzfeld ergibt sich aus den jeweiligen unteren und oberen Grenzabweichungen. Im vorliegenden Fall sind die unteren und oberen Grenzabweichungen identisch. Alle Masse die das Toleranzfeld übersteigen, sind aus technischer Sicht nicht korrekt ausgeführt und müssen nachgebessert oder eventuell Bauteile ersetzt werden. ■

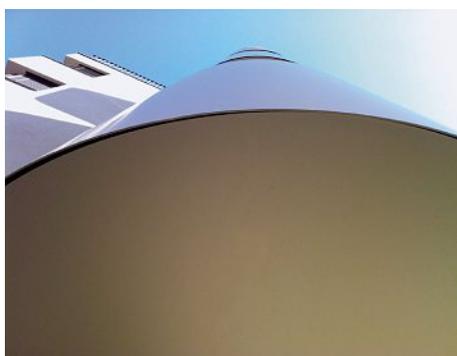
2. Stösse der Untersichtsverkleidungen (Bild 3)

Geplant war eine Fugenbreite von 7 mm. Die Ist-Fugenbreiten betragen 0 bis 15 mm. Für eine abgewinkelte Messdistanz von 2400 mm ist eine Grenzabweichung von ± 4 mm zulässig. Theoretisch sind Fugen mit einer Breite von 3 bis 11 mm zulässig.

Bild 3: Stösse und Fugensbild der Untersichtsbleche bei Eckradien.

2. Raccords de l'habillage de la sous-face (figure 3)

La largeur de joint prévue était de 7 mm. La largeur réelle des joints varie entre 0 et 15 mm. A une distance de mesure développée de 2400 mm, un écart de ± 4 mm est toléré. En théorie, les joints d'une largeur de 3 à 11 mm sont donc autorisés.

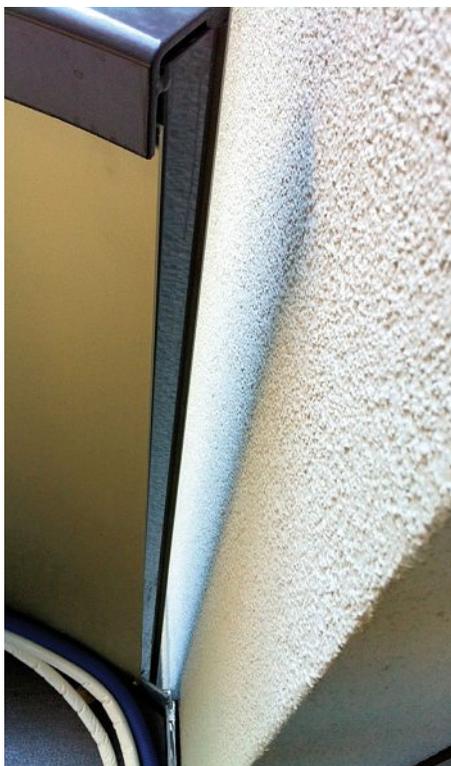
3. Seitlicher Blechversatz zu der Unterkonstruktion (Bild 4)

Geplant war, dass die seitlichen Bleche bündig mit dem Geländerrahmen verlaufen. Die Versätze betragen 0 bis 10 mm. Bei einer Brüstungshöhe von 1410 mm ist eine Grenzabweichung von ± 4 mm zulässig. Theoretisch sind Abstände von - 4 bis + 4 mm zulässig.

Bild 4: Seitlicher Blechversatz zu der Unterkonstruktion.

3. Décalage latéral de la tôle par rapport à la sous-face (figure 4)

Les tôles latérales sont censées être jointives avec l'armature des balustrades. Les écarts varient entre 0 et 10 mm. A une

hauteur de garde-corps de 1410 mm, un écart de ± 4 mm est toléré. En théorie, des écarts de -4 à +4 mm sont donc autorisés.

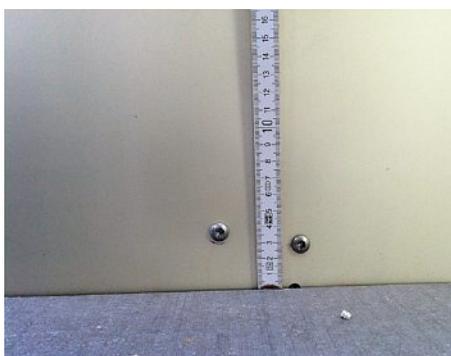
4. Sichtbare Verschraubungen weisen sichtbaren Versatz auf (Bild 5)

Der Schraubenversatz beträgt maximal 10 mm. Bei einem Schraubenabstand darf der Versatz eine Grenzabweichung von 4 mm nicht übersteigen.

Bild 5: Versatz der Befestigungsschrauben.

4. Décalage visible des raccords vissés apparents (figure 5)

Les raccords vissés présentent un décalage pouvant atteindre 10 mm. Entre deux raccords vissés, le décalage ne doit pas dépasser la limite de 4 mm.
