# Filigranität und Leichtigkeit bewahrt

Die Fussgängerbrücke in Unterägeri direkt am Einlauf der Lorze aus dem Ägerisee ist von 1908 und wurde im Rahmen der Instandsetzungsarbeiten am Seeufer restauriert. Die neuen Stahlelemente ersetzen die alten so, dass sie kaum als neue Teile zu erkennen sind. Das denkmalgeschützte Brüggli bewahrt sein ursprüngliches Erscheinungsbild und seine originale Tragwirkung – nur mit einem neuen Anstrich. Text: Clementine van Rooden, Bilder: Clementine van Rooden und Staubli Kurath und Partner

Objekt:	Fussgängerbrücke Birkenwäldli, Unterägeri
Bauherrschaft:	Gemeinde Unterägeri
Stahlbau 1908:	Gebrüder Gysi, Baar (historische Brücke)
Restauration 2013:	Moritz Häberling, Uerzlikon
Ingenieure:	Staubli Kurath und Partner, Zürich (Instandsetzung)

# Une légèreté préservée

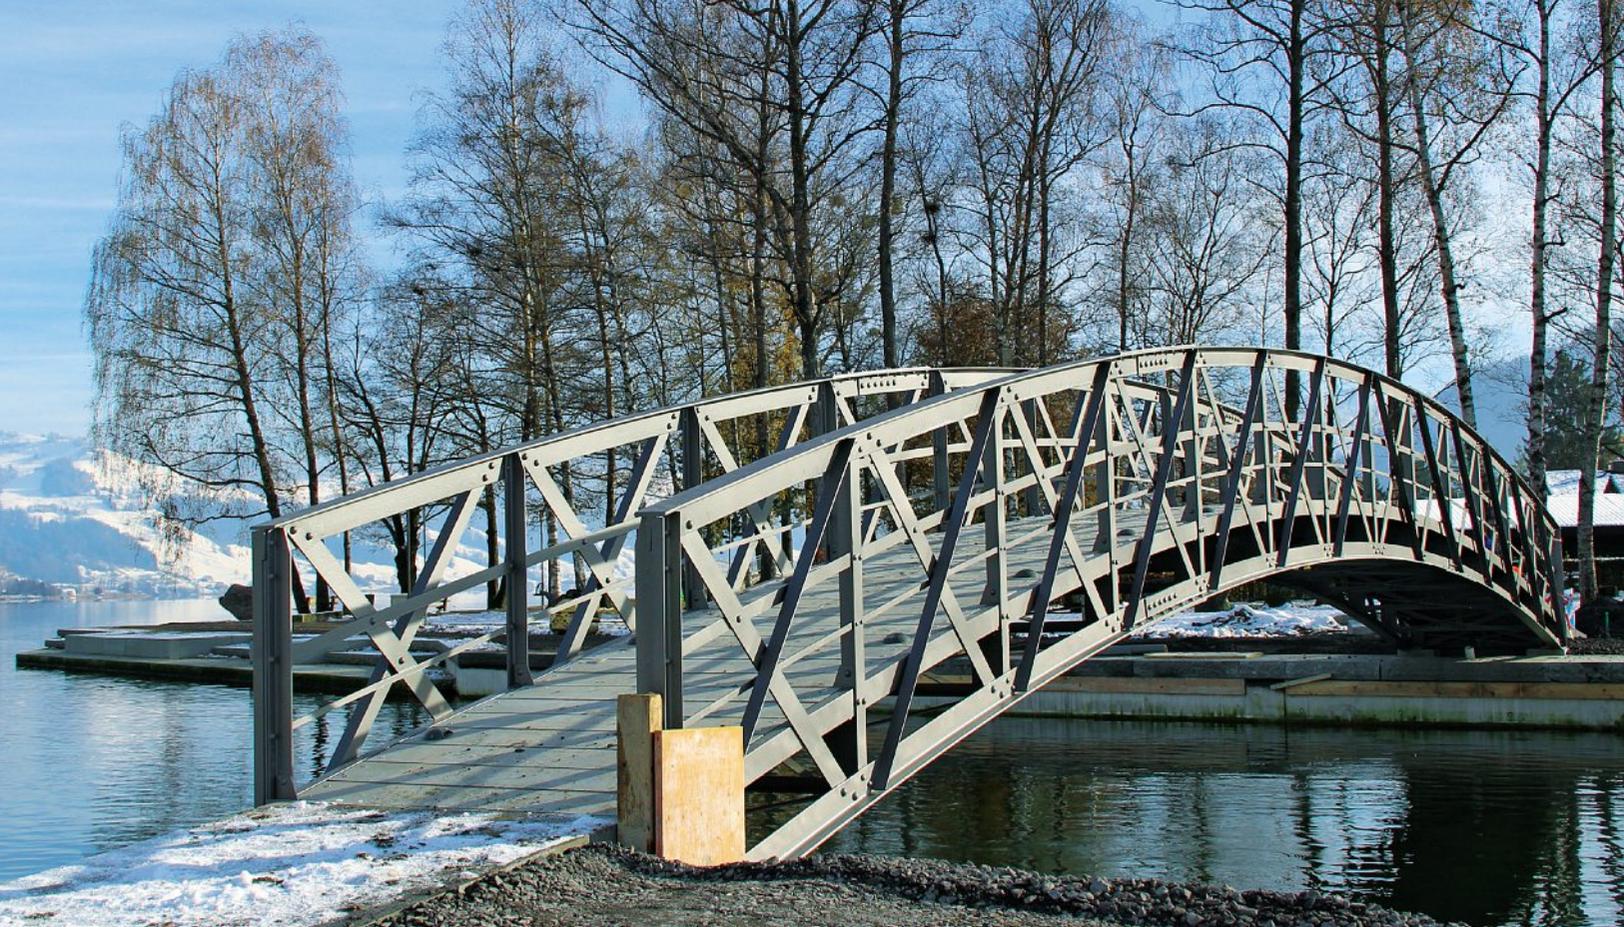
Das instandgesetzte Brüggli steht wieder an seinem ursprünglichen Ort auf neuen Widerlagern. Man erkennt konstruktiv keinen Unterschied, nur wo nötig wurden die bestehenden Niete durch neue ersetzt. Der Stahl ist aber neu angestrichen.

Remise en état, la passerelle a repris sa place, mais sur de nouvelles culées. Les anciens rivets n'ont été remplacés que là où c'était nécessaire. L'acier a cependant été repeint, tandis que le tablier se compose d'éléments en béton préfabriqués.

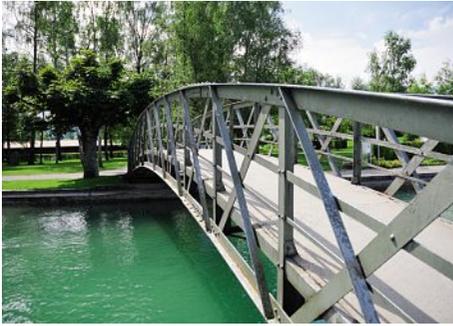
Die geschützte Fussgängerbrücke Birkenwäldli am Strandweg in Unterägeri vor der Restauration.

La passerelle piétonne protégée d'Unterägeri avant sa restauration.

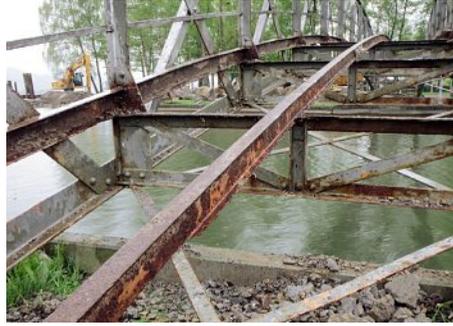
Brücke nach dem Entfernen des Betonbelags: Die Stahlkonstruktion ist vor allem im Untergurtbereich stark an- oder durchgerostet.

La passerelle après élimination de son tablier en béton. C'est à l'endroit des membrures inférieures que la structure métallique était la plus rouillée.

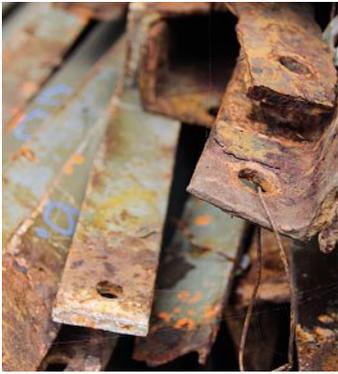
Die durchgerosteten Stahlprofile der Ausfachung der Fachwerke, welche alle ersetzt wurden.

Les profils en acier rouillés de remplissage de la membrure, qui ont tous été remplacés.

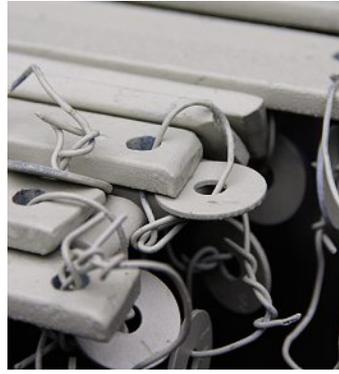
Die neuen, sandgestrahlten Profile mit den Bohrungen für die Vernietungen.

Les nouveaux profilés sablés avec les perçages pour les rivetages.

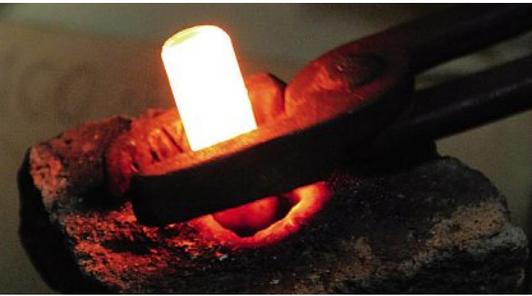
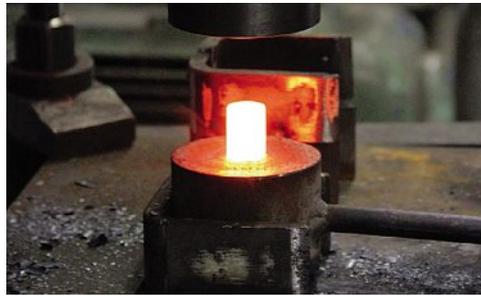
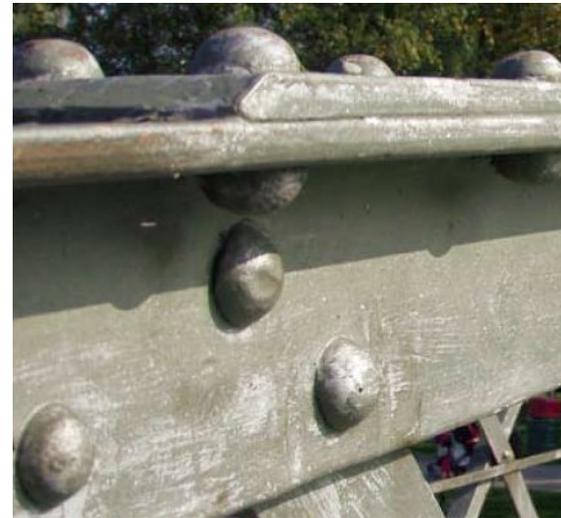
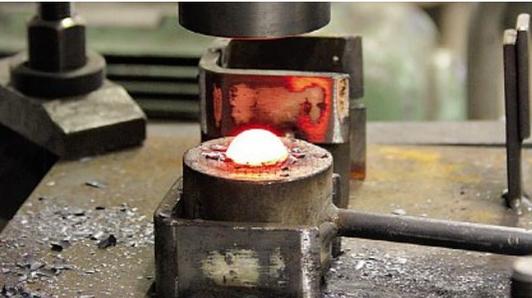
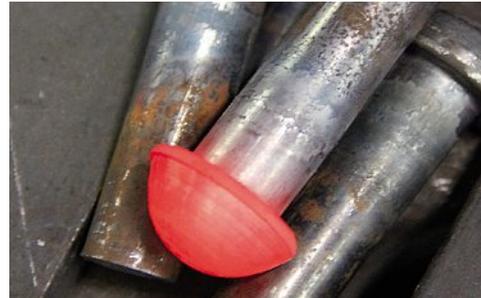
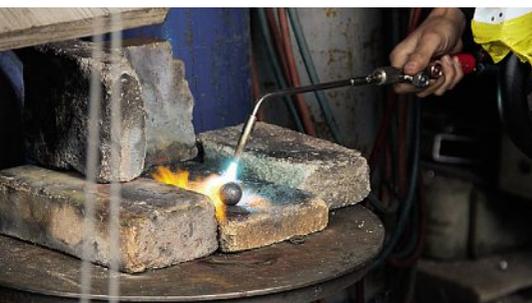
**Aufwendige Arbeitsschritte von Hand, mit Presslufthammer und mit Schweißbrenner ermöglichen es, die alten Nieten durch neue zu ersetzen.**

De nombreuses opérations effectuées à la main, au marteau pneumatique et au chalumeau, ont permis de remplacer les vieux rivets par de nouveaux.

Die Instandsetzungsarbeiten aller Stahlbauteile führte der auf Restaurierungen spezialisierte Kunstschlosser Moritz Häberling, Uerzlikon, aus. Um die Nietkonstruktion zu erhalten, führte er zahlreiche und aufwendige Arbeitsschritte durch – zumeist von Hand oder mit eigens dafür gefertigten Apparaturen wie Hydraulikpressen. Die Schlosser zerlegten die gesamte, noch in einem Stück angelieferte Brückenkonstruktion in der Werkstatt, mit Ausnahme des Obergurts; aber auch dort die Stösse. Alle Teile wurden sandgestrahlt und schliesslich mit neuen Nieten wieder verbunden. Indem die Nieten praktisch alle ersetzt wurden, stellte man sicher, dass die Korrosion in den Verbindungen optimal beseitigt wurde und dass die Tragkonstruktion der Brücke weiterhin wie bis anhin funktionierte. Durch die erfolgten Massnahmen behielt man das originale Aussehen der Brücke und ihre originale Tragwirkung. Ihre Lebensdauer hingegen hat sich wesentlich verändert. Durch die Entfernung der Korrosion in den Verbindungen, den Ersatz der einzelnen durchgerosteten Stahlprofile, die Neuvernietung, den Grundanstrich und die Verzinkung ist die Brücke fit für einen weiteren Lebensabschnitt von 100 Jahren.

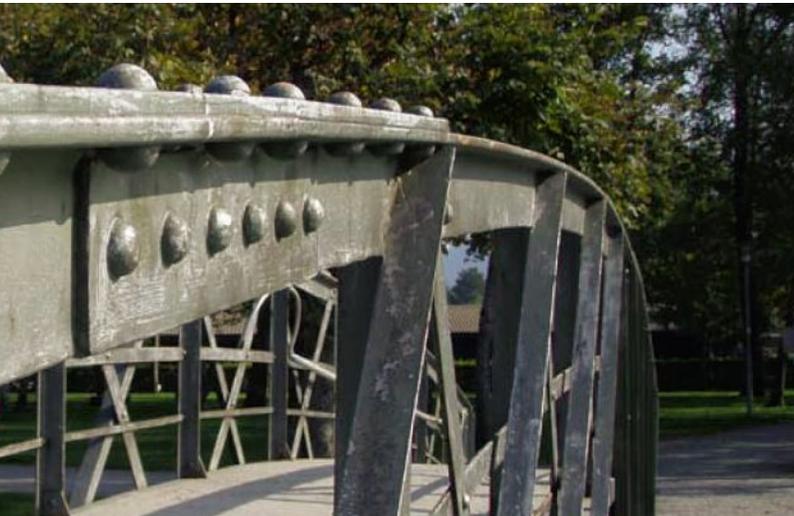
**Genietete Stahlverbindung am Bogenbrüggli vor der Restauration. Der Schutzzumfang betrifft den Standort der Baute, seine äussere, historische Erscheinung und die ursprüngliche Konstruktion.**

Assemblages rivetés du «Brüggli» avant restauration. Sont protégés l'emplacement de l'ouvrage, son aspect historique et sa construction d'origine.
