Chemisch beschädigte Glasoberflächen

Text und Bilder: Markus Läubli und Reto Meili, SIGAB, Schweizerisches Institut für Glas am Bau

Surfaces en verre endommagées chimiquement

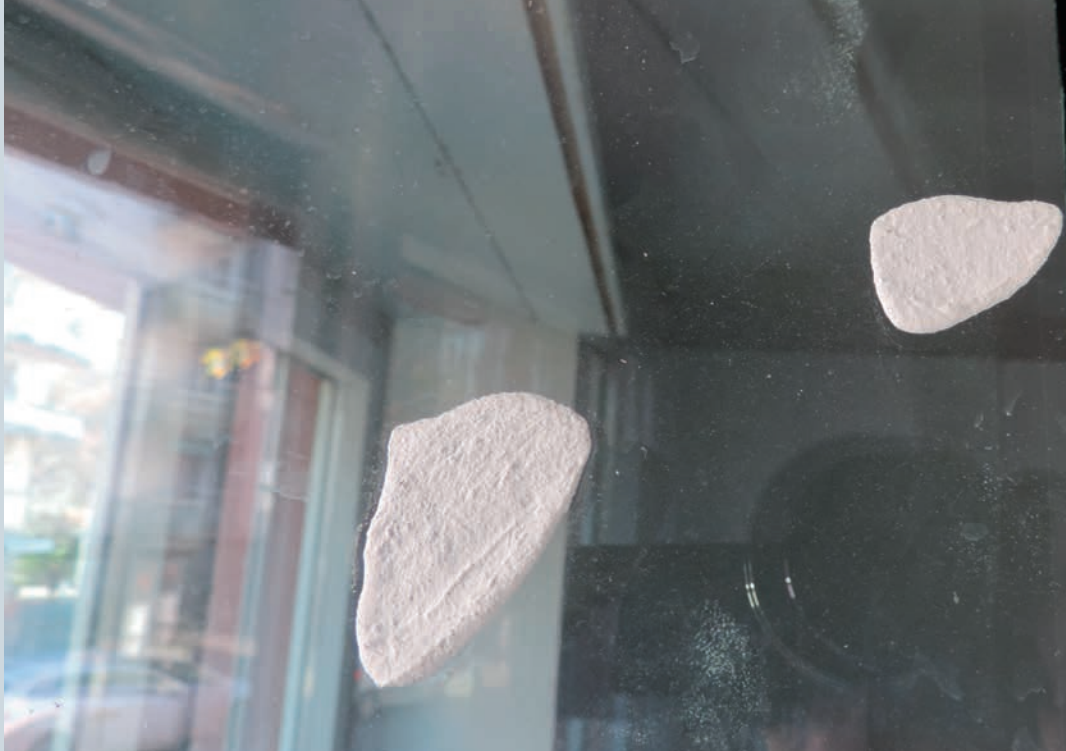
hervorrufen. Auf der Baustelle können Spritzer von zementhaltigen Baustoffen, Mineralputze oder von Ähnlichem auf dem Glas zu Verätzungen führen (siehe Abbildung 1). Solche Verschmutzungen sind immer sofort mit viel Wasser von der Glasoberfläche zu entfernen. Besondere Vorsicht ist zudem beim Einsatz von Silikatfassadenfarben, Steinverfestigern sowie bei Konservierungs- und Imprägniermitteln geboten. Siehe dazu auch die SIGAB-Richtlinie 102, «Glasreinigung».

Abbildung 1
Spritzer von Umbauarbeiten auf dem Glas.

Illustration 1
 Projections sur le verre suite à des travaux de transformation.

Outre l'eau contenue dans le béton, d'autres substances peuvent attaquer le verre. Les façades en crépi ou calcaire peuvent entraîner des réactions similaires. Sur les chantiers, des projections de substances à base de ciment, de crépi minéral ou d'autres produits similaires peuvent provoquer une corrosion du verre (voir illustration 1). Les taches de ce type doivent toujours être éliminées de la surface en verre, immédiatement et à grande eau. Il convient par ailleurs de porter un soin particulier à l'application de

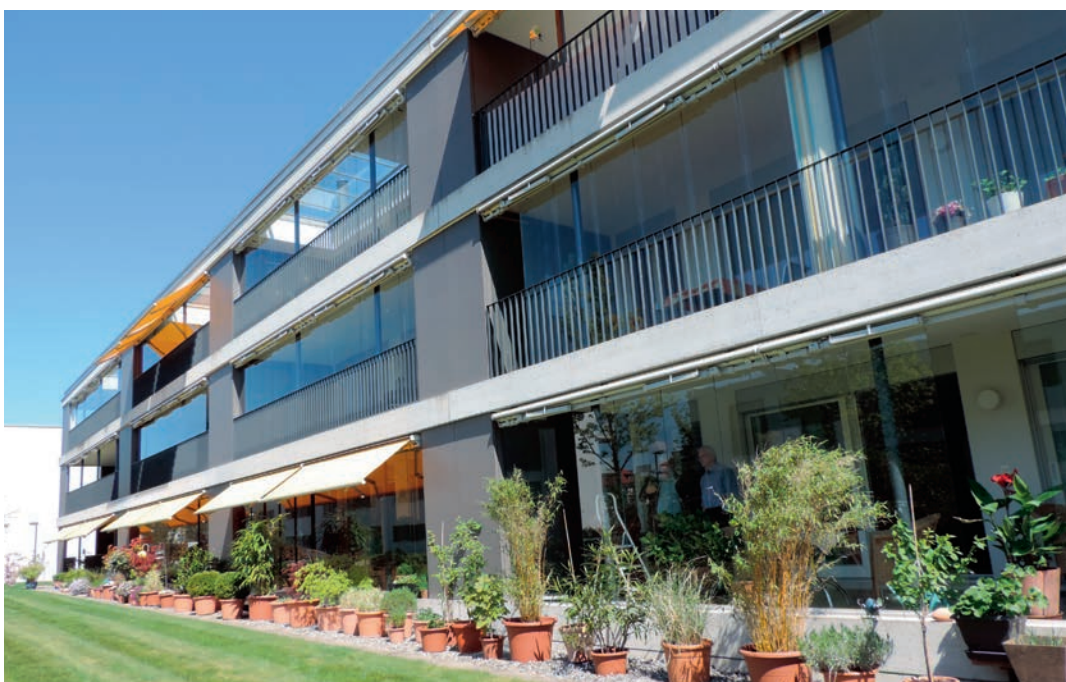
Bei einer Wohnüberbauung aus dem Jahr 2006 im Berner Mittelland sind optische Erscheinungen an Glasscheiben gemeldet worden. Anlässlich des Lokaltermins konnten diese Erscheinungen bei einem Wohneigentümer im Erdgeschoss untersucht werden. Bei der Sitzplatzverglasung, welche als Windschutz konzipiert wurde, handelt es sich um ein Schweizer Schiebe-Klapp-System mit jeweils oben und unten gehaltenen, vorgespannten Gläsern (siehe Abbildung 2).

Abbildung 2
Fassadenansicht Sitzplatz- bzw. Balkonverglasungen (Praxisbeispiel 1).

Illustration 2
 Vue de la façade avec balcons et vérandas vitrés (exemple pratique 1).

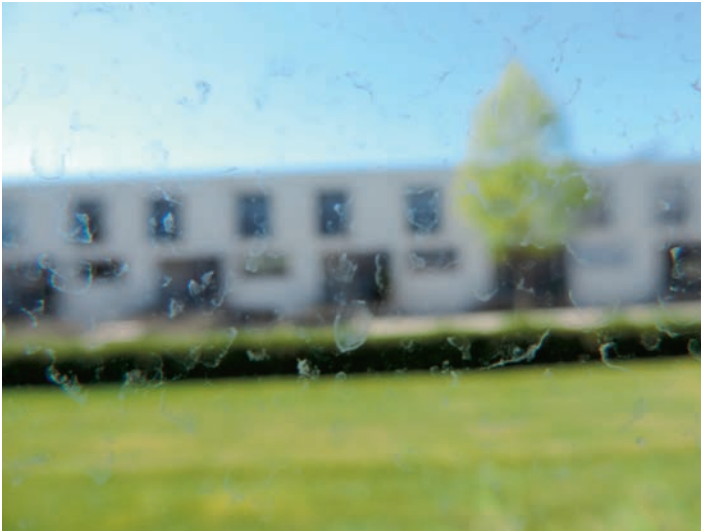
Abbildung 3
Durchsicht durch die Sitzplatzverglasung (Praxisbeispiel 1).

Transparence au travers du vitrage de véranda (exemple pratique 1).

> den unterschiedlichsten Reinigungsversuchen nicht säubern liessen. Die Verglasung selber wurde nachträglich im Jahr 2009 durch den Besitzer in Auftrag gegeben. Die Erscheinungen sind nach circa 2 bis 3 Jahren entdeckt worden (siehe Abbildung 3).

Die untersuchten Einzelgläser wiesen auf der Aussenseite Ablagerungen ähnlich ausgetrockneter Wassertropfen auf. Diese flächige Erscheinung war bei allen Scheiben der 12-teiligen Glaswand zu erkennen mit Ausnahme des obersten Bereichs mit ungetrübtter Durchsicht. Eine normale Probereinigung mit einem eigens für Glas geeigneten, leicht abrasiven Mittel ergab keine Verbesserung, so wie das bereits der Eigentümer bekundet hatte. Auf einer klei-

Die Betrachtung der ganzen Fassade bestätigte den Verdacht des Systemlieferanten. Die betonierte Balkonplatten wiesen eine unbehandelte Stirnseite auf. Regenwasser, welches über diese Sichtflächen rinnt, löst alkalische Bestandteile heraus, gelangt auf die äusseren Glasoberflächen und verursacht diese Erscheinung.

> gouttes d'eau séchées. Ces traces étendues étaient visibles sur les 12 éléments de la paroi vitrée, à l'exception de la zone supérieure où la transparence n'était pas altérée.

la façade a confirmé les suspicions du fournisseur du système : la face avant des dalles de balcon bétonnées n'était pas traitée. L'eau de pluie qui s'écoule sur ces surfaces libère des composants alcalins qui passent sur les surfaces vitrées extérieures et ont causé ces traces.

nen Fläche am Scheibenrand wurde dieselbe Reinigung mit feiner Stahlwolle (Feinheitsgrad Nr. 0000) nochmals vorgenommen. Dieses Vorgehen erzielte die gewünschte Wirkung - die freie Durchsicht liess sich wieder herstellen. Dieses Vorgehen mittels feiner Stahlwolle kann jedoch feine Haarkratzer auf der Glasoberfläche erzeugen und ist nicht für eine flächige Anwendung geeignet.

Une tentative de nettoyage avec un solvant adapté au verre et légèrement abrasif n'a permis aucune amélioration, comme en avait déjà témoigné le propriétaire. Le même nettoyage a été répété avec de la laine d'acier fine (grade 0000) sur une petite surface sur le bord de la vitre. Cette méthode a porté ses fruits : elle a permis de rétablir la transparence du verre. Mais l'utilisation de laine d'acier fine peut laisser des fines rayures à la surface du verre et ne convient pas à une utilisation étendue. L'examen de l'ensemble de

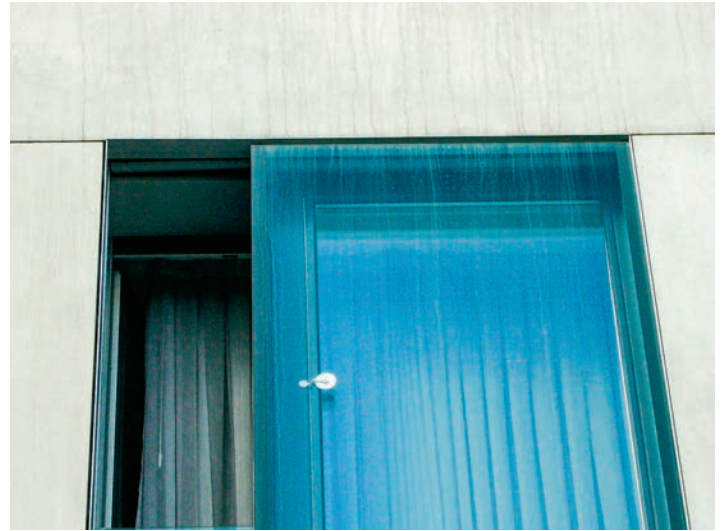
Abbildung 4
Ansicht Vorverglasung mit Aufschichtungen von Alkalibestandteilen (Praxisbeispiel 2).

Vue du vitrage avec dépôts de composants alcalins (exemple pratique 2).

Fassadenbündig eingesetzte Vorverglasungen
An einem grösseren Geschäftshaus in einer Ortschaft des Luzerner Hinterlandes bestehen die Fassaden aus vorgehängten, vorfabrizierten Betonelementen. Die Lochfenster der Sichtbetonfassade sind je mit einem zweiflügligen Holz/Metallfenster versehen. Der kleinere Flügel dient als Lüftungsflügel und liegt in der Ebene der inneren Wand. Der etwas weiter aussen montierte Fensterflügel bildet zusammen mit der in der Fassadenebene liegenden Vorverglasung das Kastenfenster (siehe Abbildung 4). An den fassadenbündig eingebauten Vorverglasungen kommt es aufgrund der Betonteile der Fassade zu Zementverätzungen bzw. zur >

sert d'aération et se trouve dans le plan du mur intérieur. Le battant de fenêtre monté plus à l'extérieur forme la fenêtre à caisson avec le vitrage extérieur intégré dans le plan de la façade (voir illustration 4).

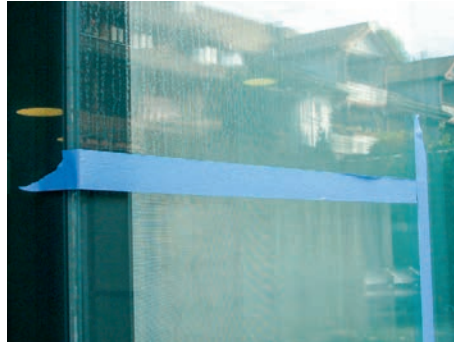
Les vitrages extérieurs intégrés à la façade présentent des traces de corrosion causées par le ciment et un dépôt de composants alcalins, issus des éléments en béton de la façade (voir illustration 5).

Les traces peuvent être éliminées en deux à trois passages à la laine d'acier fine (grade 0000) avec un solvant légèrement abrasif ; cela indique que ces traces adhèrent uniquement à la surface du verre et n'affectent pas, ou pas encore, sa structure.

> Aufschichtung von Alkalibestandteilen (siehe Abbildung 5).

Mit einem leicht abrasiven Mittel sind die Erscheinungen mit zwei bis drei Reinigungsvorgängen mit feiner Stahlwolle (Feinheitsgrad Nr. 0000) entfernbar, was darauf hindeutet, dass sie nur auf der Glasoberfläche haften und die Glassubstanz nicht oder noch nicht verletzt ist.

Abbildung 5
Ansicht der Probereinigung (Praxisbeispiel 2).
Illustration 5
Vue de l'essai de nettoyage (exemple pratique 2).

Bei solchen Anwendungen ist es essenziell, die nötige Behandlung der Betonelemente abzuklären, um später keine Beschädigungen benachbarter Glasflächen zu riskieren. Es gibt verschiedene Anwendungen, wie Betonflächen im Voraus oder nachträglich imprägniert oder hydrophobiert werden können.

Pour de tels usages, il est essentiel de définir le traitement nécessaire pour les éléments en béton, pour ne pas risquer des dommages ultérieurs sur les surfaces vitrées adjacentes. Différentes méthodes permettent d'imprégner les surfaces en béton ou de les rendre hydrophobes, que ce soit en amont ou a posteriori.

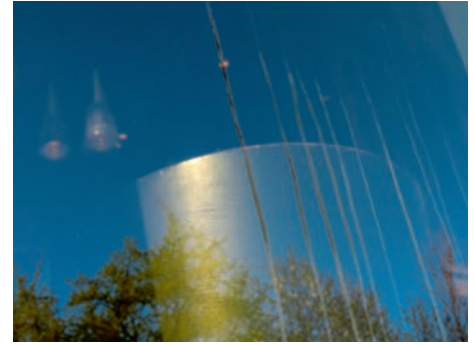
Nach erfolgter Reinigung mit einem Reinigungsmittel, welches zwischen 10 bis 20 Prozent Kieselflussssäure enthält, wurden matte Stellen und Bereiche mit Schichtverletzungen der Sonnenschutzbeschichtung festgestellt (siehe Abbildung 6).

Gemäss dem Hersteller bewirkt das Reinigungsmittel eine chemische Veränderung der obersten Glasstrukturen. Diese Veränderung stellte sich auch wirklich ein – leider auf der ganzen Fassade und nicht nur im Bereich einer Probereinigung an einer Stelle, die für Aussenstehende kaum ersichtlich wäre.

Abbildung 6: Ansicht der Schichtverletzungen auf Sonnenschutzglas (Praxisbeispiel 3).
Illustration 6 : Vue des dommages sur le verre de protection solaire (exemple pratique 3).

> tion solaire ont été mis en évidence (voir illustration 6).

Selon le fabricant, le produit nettoyant est responsable d'une altération chimique des structures supérieures du verre. Cette altération est étendue, affectant malheureusement toute la façade et pas uniquement un endroit peu visible de l'extérieur, sur lequel on aurait procédé à un essai de nettoyage.

Es empfiehlt sich vor der Ausführung an einer etwas abgewandten Stelle eine Probereinigung durchzuführen, um eine Beschädigung der Glasoberflächen zu umgehen.

il est recommandé de procéder à un essai dans un endroit moins exposé, afin d'éviter d'endommager les surfaces vitrées.
