Voll gebrauchstauglich

Dass Kunden immer kritischer werden, um Minderung der Rechnung des Metallbauers zu erreichen, zeigt dieser vermeintliche Schadensfall. Wie der Sachverständige die Gebrauchsfähigkeit feststellte, lesen Sie im Beitrag. Text und Bilder: Karsten Zimmer

Tout à fait aptes à l'emploi

EXPERTISE / GELÄNDER

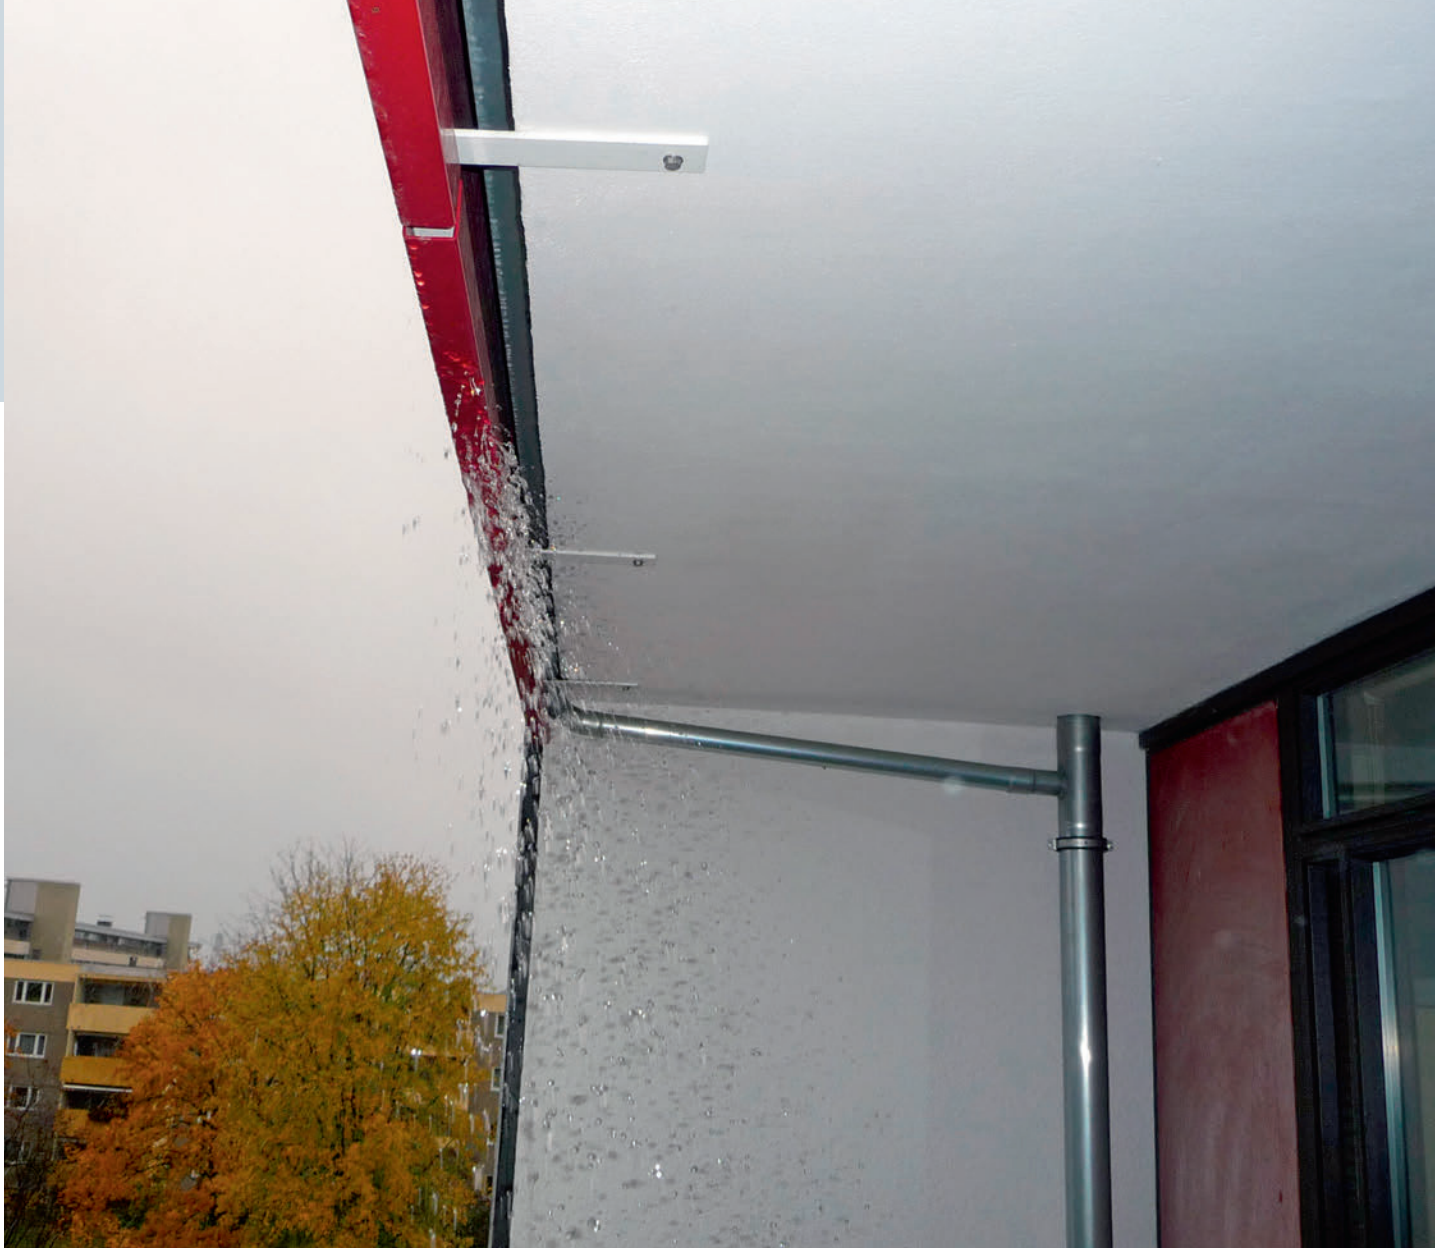
Der Beregnungsversuch entspricht einem Starkregen. Hier wird das Wasser an der Unterkante des Geländers abgelenkt.
Le test d'arrosage représente l'équivalent de fortes pluies. L'eau est ici déviée vers le bord inférieur de la balustrade.

Ergebnis: Bei Starkregenereignissen und Schlagregen mit Winddruck wird abfließendes Wasser konstruktionsbedingt an der unteren Biegekante der Bekleidung abgelenkt und tropft innen auf die Balkonplatte. Bei den übrigen Regenereig-

nissen tropft das Wasser senkrecht nach unten ab. Zur Beurteilung der strittigen Dellen und Kratzer an den im Beweisbeschluss genannten Balkonen wurde diese im Einzelnen begutachtet. Keiner der Anwesenden konnte irgendeine Art von Dellen oder auch Kratzer, wie im Beweisbeschluss beschrieben, an den Geländern feststellen. Sämtliche Geländer waren nicht zu beanstanden.

Résultat : lors de fortes précipitations et de pluies battantes avec vent violent, l'eau est déviée, du fait de la construction, vers le bord inférieur courbé du revêtement et elle dégoutte à l'intérieur sur la dalle du balcon. Lors de précipitations moyennes ou faibles, l'eau dégoutte à la verticale. Les balcons ont été examinés en détail afin d'évaluer la présence des éraflures et des bosses litigieuses dans le cadre de la décision de communication des preuves. Aucune des personnes présentes n'a pu constater sur les balustrades une quelconque bosse ou éraflure, telles que décrites dans la décision de communication des preuves. Aucune balustrade n'a été

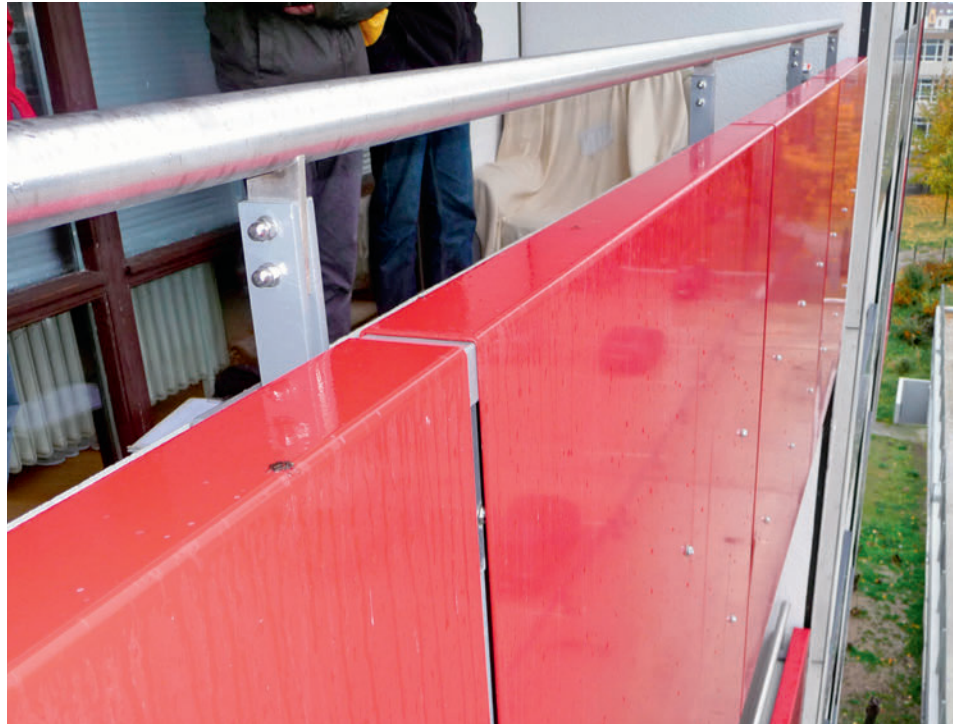
Die Bekleidungen des strittigen Geländers sind oben und unten gekantet und mit der Unterkonstruktion verschraubt.

Les revêtements des balustrades litigieuses sont pliés en haut et en bas et vissés à la structure porteuse.
