Die unsachgemässe Ausbesserung des Zinküberzugs nach Schweissarbeiten kann die Ursache von Streitigkeiten zwischen Metallbauer und Kunde sein. Das Schadensbeispiel zeigt, wie Sie es nicht machen sollten. Text und Bilder: Dietmar Hildebrandt

EXPERTISE

Finition disparate

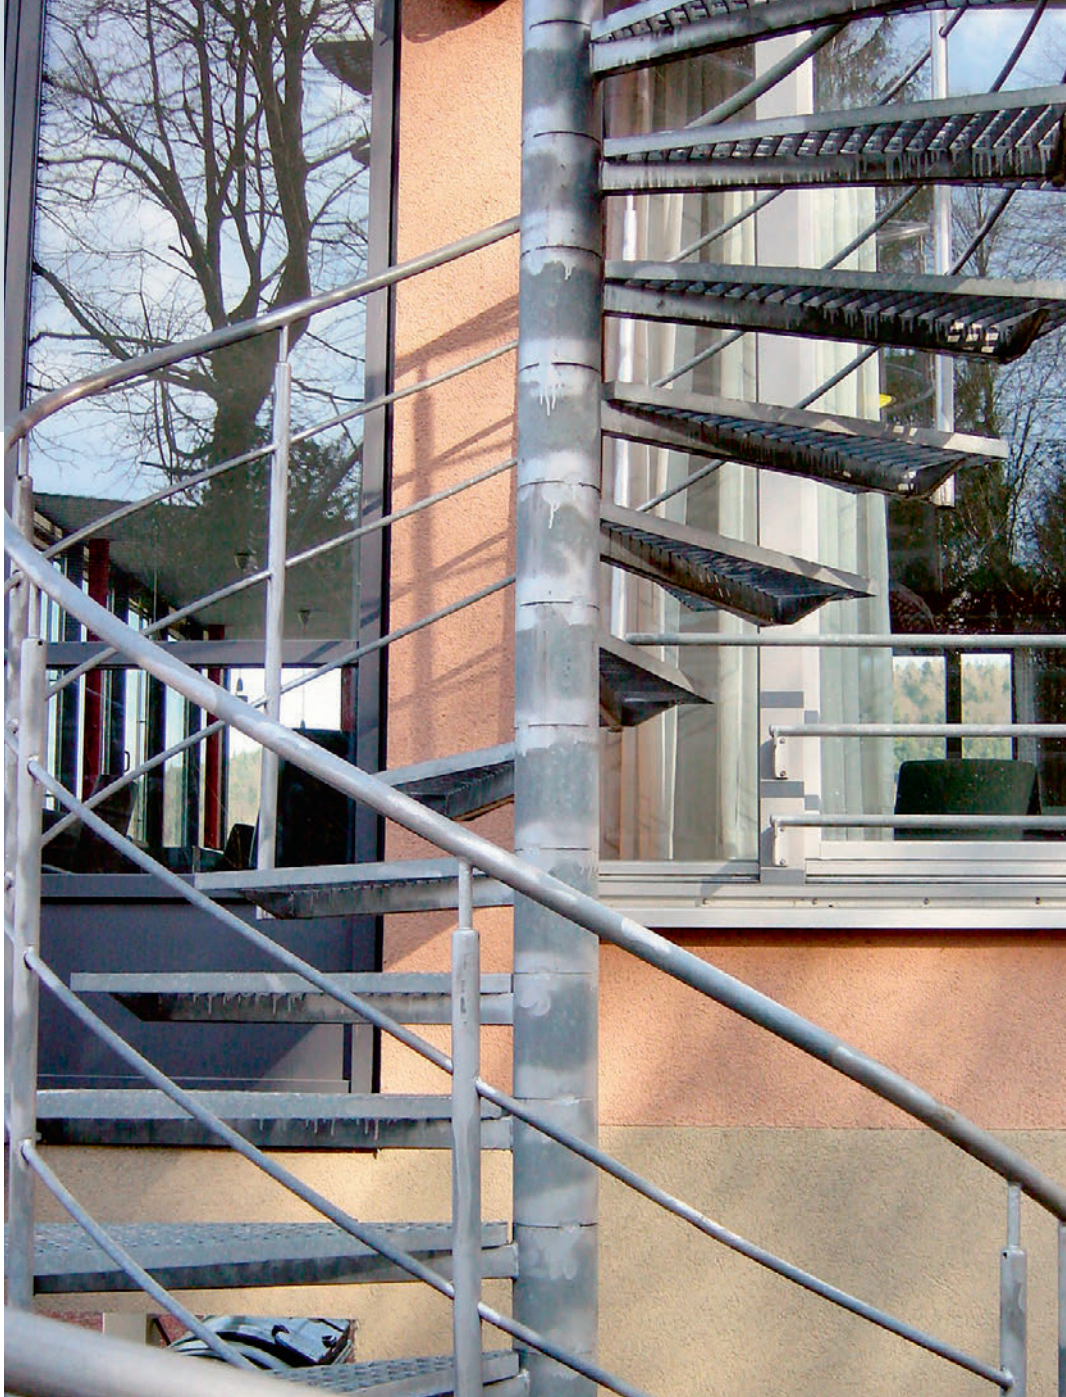
Bei einer Wendeltreppe wurden die Gitterroststufen mit den Rohrhülsen auf das Tragrohr aufgesteckt und zur Fixierung der Stufen sind die Hülsen in der Endposition mit Schweisspunkten an das Tragrohr angeheftet worden. Da beim Überschweissen der Zinküberzug bei etwa 900 Grad Celsius verdampft und somit der Korrosionsschutz partiell geschädigt wird, wurden im Nachgang diese Fehlstellen mit einem aluminiumpigmentierten Zinkspray grossflächig um die gesamte Rohrhülse übersprüht. Abgesehen von der dadurch entstandenen, sehr uneinheitlichen Oberflächenoptik der feuerverzinkten Treppenkonstruktion ist das Ausbessern von Fehlstellen im Zinküberzug mit Zinkspray gemäss der DIN EN ISO 1461 aus Korrosionsschutzgründen nicht zulässig. Durch den relativ dünnen Sprühauftrag des Zinksprays wird kein dauerhafter Korrosionsschutz gewährleistet. Die Schichtdicke ist eindeutig zu gering.

Sur un escalier en colimaçon, les marches en caillebotis ont été placées avec les fourreaux sur le noyau. Pour fixer les marches, les fourreaux ont été soudés en position finale sur le noyau. Comme le revêtement en zinc s'évapore à environ 900 °C lorsque l'on soude par-dessus et que cela dégrade partiellement la protection anticorrosion, ces zones endommagées ont été traitées tout

autour du fourreau par pulvérisation d'un spray au zinc contenant des pigments d'aluminium, ce qui a rendu la finition de la structure de l'escalier galvanisé très disparate. Par ailleurs, la norme DIN EN ISO 1461 n'autorise pas le reconditionnement de zones endommagées d'un revêtement en zinc avec un spray au zinc, et ce pour des raisons de protection contre la corrosion. La couche de spray au

zinc pulvérisée étant relativement fine, aucune protection anticorrosion durable n'est garantie ; l'épaisseur de couche est clairement trop fine.

Unschön und falsch: Nach dem Schweißen der feuerverzinkten Bauteile wurden die Fehlstellen grossflächig mit einem Zinkspray ausgebessert.

Un manque d'esthétique trahit un mauvais travail : après le soudage des éléments galvanisés, les zones endommagées ont été réparées sur de grandes surfaces avec un spray au zinc.

Zur Schadensbeseitigung wurde in dem beschriebenen Fall der sehr grossflächige Sprühauftrag auf dem Tragrohr mit Hilfe eines Lösemittels entfernt. Anschliessend wurden die Fehlstellenbereiche mit einer rotierenden Edelstahlrahtbürste gereinigt und eine hochpigmentierte Zinkstaubbeschichtung mit einer Schichtdicke von mindestens hundert

Mikrometern durch einen Pinsel aufgebracht. Bei der Nachbesserung ist aus Gründen der Oberflächenoptik darauf zu achten, dass der notwendige Überlappungsbereich der Zinkstaubbeschichtung mit der intakten Zinkschicht möglichst kleinflächig gehalten wird. Trotz der sachgemässen Nachbesserungen mit einer hochpigmentierter Zinkstaubbeschichtung werden diese Fehlstellenbereiche, wenn auch weniger auffällig, optisch sichtbar bleiben.

Dans le cas présent, l'application par pulvérisation très vaste sur le tube porteur a été enlevée à l'aide d'un solvant pour éliminer les dommages.

Les zones endommagées ont ensuite été nettoyées avec une brosse en fils d'acier inoxydables et recouvertes au pinceau d'un revêtement à base de poussière de zinc hautement pigmenté d'une épaisseur de couche d'au moins 100 micromètres. Pour des raisons d'aspect de surface, il faut veiller, au moment de la retouche, à ce que la zone de chevauchement nécessaire du revêtement à base de poussière de zinc sur la couche de zinc intacte soit la plus petite possible. Même lorsque les retouches avec un revêtement à base de poussière de zinc hautement pigmenté sont effectuées correctement, ces zones endommagées restent visibles, bien qu'elles sont plus discrètes.
