# Autolift mit Weissrostbildung

Der Sachverständige für den Metallbau wurde beauftragt, ein Gutachten über Weissrostbildung an Autoliften zu erstellen. Der Bauherr wollte klären, ob Autolifte mehrerer Wohnüberbauungen hinsichtlich der Ausführung Mängel aufweisen. Überarbeitung: Technische Kommission des Fachverbandes Metallbau der SMU

# Rouille blanche sur un monte-voiture

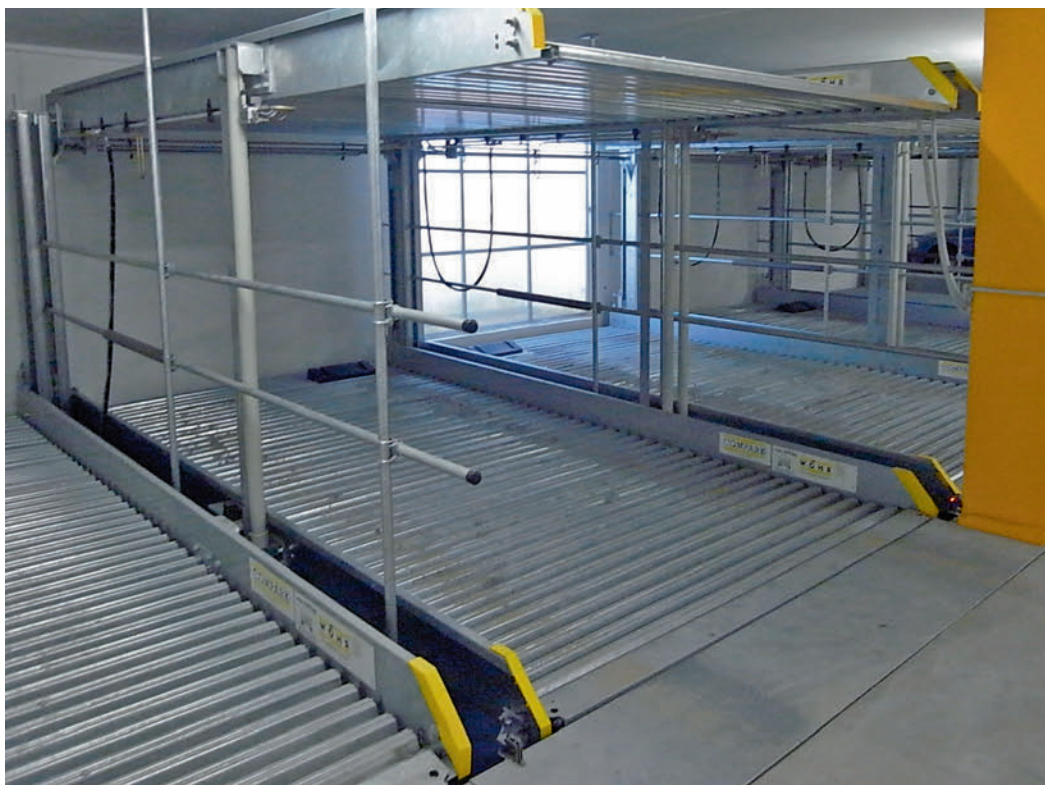
Die Bleche der Autolifte weisen Bildungen von Weissrost auf.  
Les tôles des monte-voiture présentent des dépôts de rouille blanche.

Die fleckigen, matten und zum Teil weisslichen Stellen auf den befahrbaren Plattformen der Autoliftnanlagen sind aus der Sicht des Experten aufgrund des liegengebliebenen, salzhaltigen Tropfwassers entstanden. Bei diesen Flecken handelt es sich um Zinkoxid, resp. Weissrost. In

Die Schichtdickenmessungen des Sachverständigen vor Ort ergaben bei der befahrbaren Plattform eine Schichtdicke von 60-75 µm, bei der seitlichen Tragkonstruktion eine Schichtdicke von 65-100 µm der vorhandenen Zinkschicht. Auf den grauen fleckigen Stellen beträgt die Schichtdicke 100-400 µm. Die höhere Schichtdicke beruht darauf, dass sich an dieser Stelle durch das Salz- und Schmutzwasser Zinkoxid gebildet hat. Die durch das Salzwasser entstandene Chlorid-Belastung auf dem Zinküberzug lässt diesen oxidieren.

Die SN EN ISO 1461 Durch Feuerverzinken auf Stahl aufgebrachte Zinküberzüge (Stückverzinken), fordert folgende Mindestwerte: bei 1 mm starkem Blech 35 µm (gemessen 60-75 µm) und bei 2,5 mm starkem Blech 45 µm (gemessen 65-100 µm). Alle Werte erfüllen die Norm.

Die Weissrostbildungen wurden nicht entfernt. Der Bauherrschaft wurde empfohlen, die Autolifte während der Winterzeit gemäss Angaben des Herstellers intensiver zu reinigen.

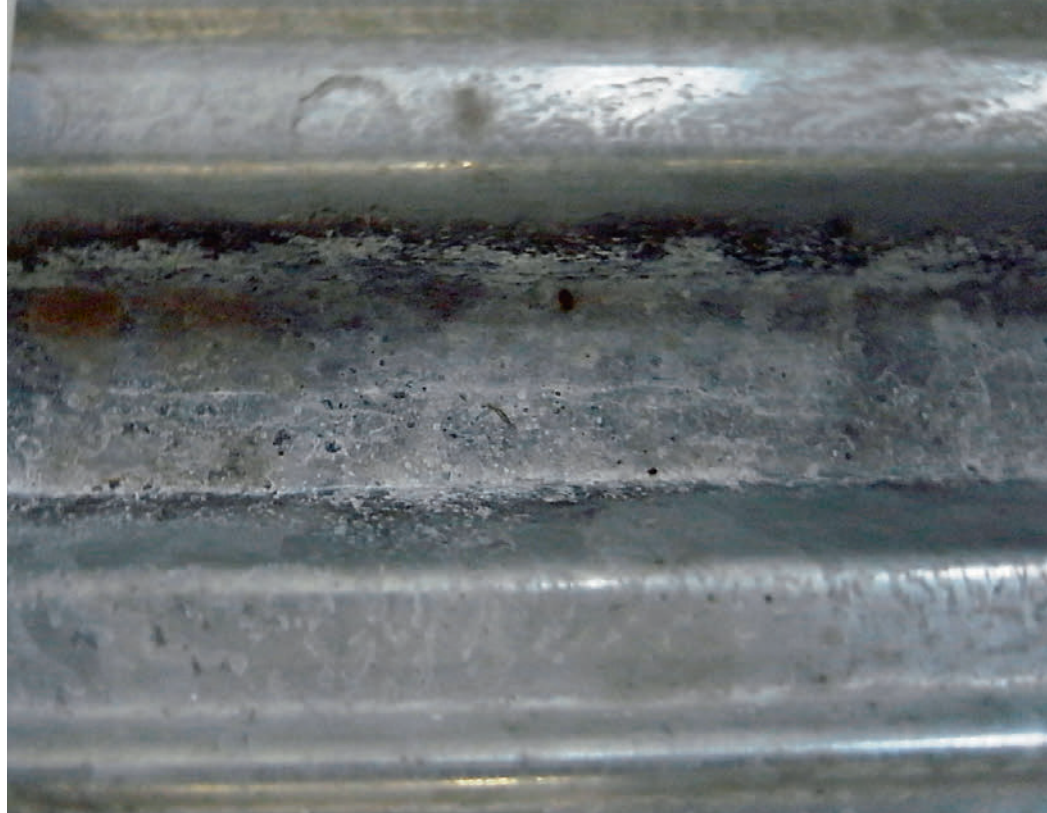
Die Bleche sind grossflächig übersät mit Weissrostbildungen.  
Les tôles sont en grande partie recouvertes de rouille blanche.
