An einer vorgehängten hinterlüfteten Fassade waren nach einem Sturm einige Fassadenplatten aus Keramik abgestürzt. Im Beitrag werden die Ursachen erläutert und Tipps zur Schadensvermeidung gegeben. Text und Bilder: Karsten Zimmer

Les dangers de la tempête

Après une tempête, quelques panneaux de céramique se sont détachés d'une façade suspendue ventilée. Voici une explication des causes de cet incident ainsi que des conseils pour éviter qu'il ne se reproduise.

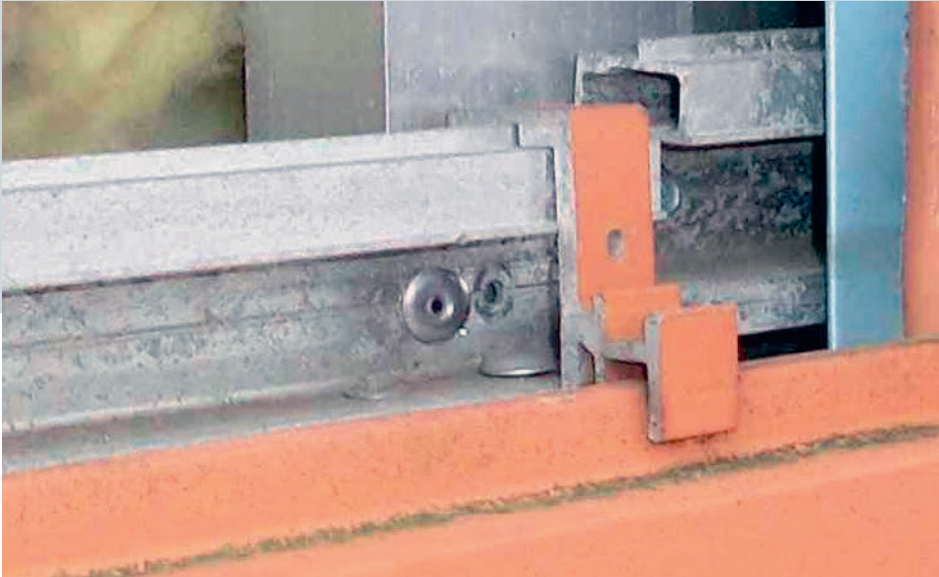
Das Schadensbild weist eindeutig auf ein Versagen der Nietverbindungen hin. Dadurch entstehen auch die Verformungen. Bezüglich der zulässigen Lasten dieser Nietverbindungen ist in der statischen Typenberechnung zu den zulässigen Lasten der Befestigungsmittel Folgendes zu finden: Zur Bemessung von Befestigungen stehen verschiedene Bemessungskonzepte zur Verfügung. Man unterscheidet ein Bemessungskonzept mit globalem Sicherheitsbeiwert und ein Konzept mit Teilsicherheitsbeiwerten. Bis etwa im Jahr 2000 wurde in der Befestigungstechnik vorwiegend mit globalen Sicherheitsbeiwerten bemessen. Bei einer Bemessung mit globalem Sicherheitsbeiwert wird eine zulässige Last aus

Das System: Tragprofil, Halter und eingehängte Fassadenplatte. Deutlich zu sehen sind die abgerissenen Nietscheiben und dadurch das Absacken des Tragprofils.

Le système : profilé porteur, support et panneau suspendu. On voit bien les têtes de rivet arrachées, et donc l'affaissement du profilé porteur.

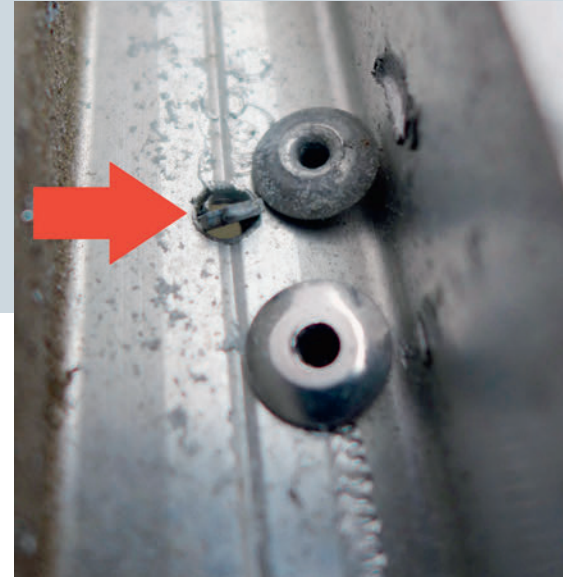
Bei der Bauteilöffnung fanden sich an mehreren Stellen abgerissene Nietverbindungen.

L'ouverture de la pièce a mis en évidence l'arrachement de plusieurs liaisons rivetées.

Das Versagen der Nieten ist augenscheinlich nicht auf Korrosion zurückzuführen. Die Schadensursache ist in der Verarbeitung der Nietverbindungen in Verbindung mit den - in den Stossbereichen nicht stabilisierten - horizontalen Tragprofilen zu suchen. Die Konstruktion weist schräg eingezogene sowie lockere Nieten und >

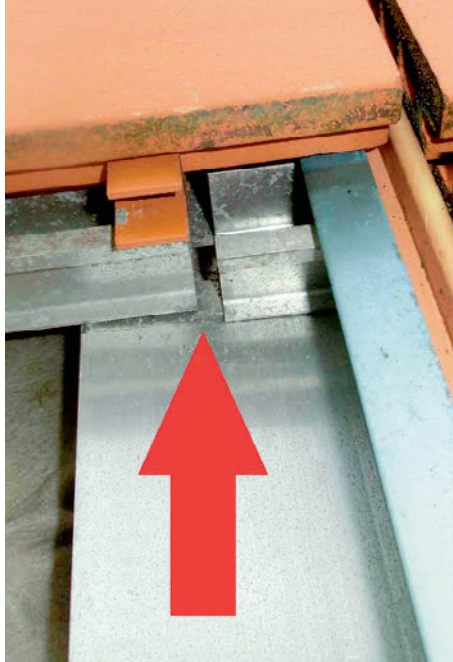
> Fehlnietungen auf. Die seitlich etwa 0,8 Meter freien Enden der horizontalen Tragprofile sind nicht stabil. Es fehlen Längsverbinder, die die Konstruktion aussteifen. Dies hat insgesamt zur Folge, dass sich die Unterkonstruktion unter Windeinfluss in sogenannter Pumpbewegung hin und her bewegt. Damit unterliegen die Nietverbindungen zwar geringen, jedoch andauernden dynamischen Belastungen. Dies hat unvermeidlich den Bruch an der schwächsten Stelle im Übergang von der Nietscheibe zum gestauchten Nietkörper zu Folge. Es ist darüber hinaus wegen der schrägen Montage (mit der Folge einer asymmetrischen Nietbelastung), zu grossen Bohrungen (mit der Folge einer geringeren Auflagerfläche des anpressenden Nietkopfs und des gestauchten Nietkörpers) auch von einer nicht ausreichenden Anpressung der zu verbindenden Flächen vor dem Abziehen des Dorns beim zweistufigen Nietvorgang auszugehen.

Ausführungsfehler bei der Montage: Die Profile liegen nicht flächig aufeinander. Deshalb kann auch keine Anpressung der zu verbindenden Flächen entstehen.

Erreur de montage : les profilés ne sont pas à plat l'un sur l'autre. Il est donc impossible de bien presser les surfaces à joindre.

Fazit: Vermeiden Sie Ausführungsmängel
Damit ist zusammenfassend festzustellen, dass als Ursache für das Versagen der Nietverbindungen mit grosser Wahrscheinlichkeit Ausführungsmängel anzunehmen sind. ■
