An der Schweißnaht eines Maschinenbauteils wurden erhebliche Mängel festgestellt. Wie die Risse hätten vermieden werden können, ist im Schadensbericht beschrieben. Text und Bilder: René Schasse

Schweißen Sie fachmännisch

Soudure défectueuse

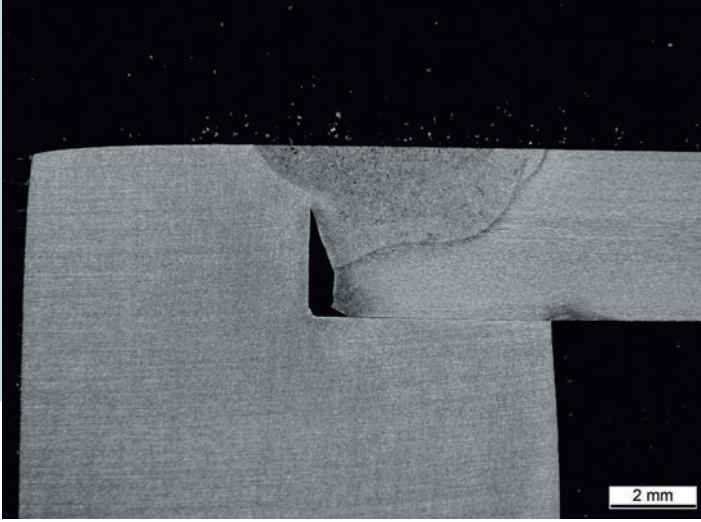
Als Schadensursache muss die vollkommen unzureichende Schweißnahtausführung angesehen werden. In konstruktiver Hinsicht konnte anhand der Schlifffbilder keine planmäßige Schweißnahtvorbereitung festgestellt werden. In einigen Bereichen waren keinerlei Anfasun-

gen erkennbar, während in anderen Schweißnahtbereichen im unteren Abschnitt des Deckels eine Anfasung in Form einer HY-Naht zu erkennen war. Da keinerlei technische Unterlagen zur Verfügung standen beziehungsweise vorgelegt werden konnten, lag die Vermutung nahe, dass dem ausführenden Personal ohne

Makroschliffbild im Querschnitt der Schweissnahtverbindung des Maschinenbauteils.

Macrographie en coupe du cordon de soudure du composant de machine.

geeignete Schweißfolge berücksichtigt werden. Eine Schweißfolge wurde nicht festgestellt, der notwendige Luftspalt und die erforderliche Schweißnahtvorbereitung konnten in den Schliffbildern nicht erkannt werden.

Letztendlich liessen die Schliffbilder noch eine falsche Brennerhaltung erkennen. Der Einbrand der Schweißnaht beschränkte sich zum überwiegenden Teil auf die Oberseite des Deckels. Als Ergebnis all dieser Fehler ergab sich für die Belastungsfuge eine einzelne Decklage mit weniger als zwei Millimeter Einbrand. Das reicht auf keinen Fall aus. Die Risse waren die unvermeidliche Konsequenz.

Der Schaden am Bauteil konnte behoben werden. Dazu wurde die Schweißnaht zwischen Deckel und Rundbehälter vollständig durch Ausschleifen entfernt. Für das erneute Anschweißen erfolgt eine geeignete Schweißnahtvorbereitung mit Anfasung sowohl auf der Deckelseite als auch der Seite des Rundbehäl-

ters. Der Deckel wurde artgleich bei Beachtung einer entsprechenden Schweißfolge an den Rundbehälter angeschweisst. Die Nahtüberhöhung wurde maschinell eingeebnet.

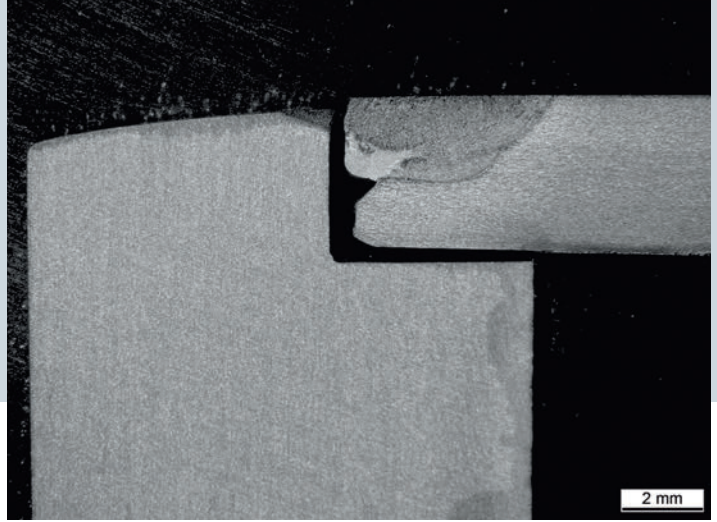
Gerissene Schweissnaht am Maschinenbauteil im Querschnitt als Makroschliff.

Vue en coupe sous forme d'éprouvette macrographique du cordon de soudure fissuré sur le composant de machine.

Beim Schweißen waren die unterschiedlichen Verhältnisse der Wärmeableitung nicht berücksichtigt worden. Der Eckbereich des Rundbehälters ist im Vergleich zum Deckel erheblich massiver und leitet die eingetragene Schweißwärme deutlich schneller ab als das dünne und flächige Bauteil des Deckels. Dort hätte vorgewärmt werden müssen. Wärmebeeinflusste Bereiche über die Bauteiltiefe liessen sich für den Rundbehälter in den Schliffbildern jedoch nicht erkennen.

Der Eckbereich des Rundbehälters ist wesentlich starrer als das Bauteil des Deckels. Für das Einschweißen des Deckelbauteils liegen demzufolge umlaufend eingespannte Verhältnisse vor. Das erhöht das Risiko für Flankenbindefehler an der Rundbehälterseite und führt zu hohen Zugeigenspannungen im Deckel. Diese Randbedingungen müssen über einen ausreichenden Luftspalt, eine Nahtvorbereitung auf der Rundbehälterseite und eine

Für die künftige Schadensvermeidung wurden technische Unterlagen mit der Berücksichtigung des Schweißnahtanschlusses aus der Reparaturmassnahme erarbeitet. Die ausführenden Betriebe qualifizierten die schweißtechnische Verarbeitungstechnologie durch eine entsprechende Verfahrensprüfung. Des Weiteren mussten die beteiligten Schweißer und die Bediener von automatisierten Anlagen ihre Handfertigkeit im Rahmen der zuständigen Regelwerke nachweisen. ■
