# Meisterhafte Renovierung

Ende letzten Jahres wurden an einem der UNO-Gebäude in Genf ausserordentliche Renovierungsarbeiten an einer ganz aus Glas realisierten Vorhangfassade vollbracht. Eine riskante Herausforderung, welche die beteiligten Unternehmungen hervorragend meisterten. Text: Chantal Perret, Pläne: Metallover SA, Carouge, Fotografien: Symbiose Communication, Genf

# L'exploit d'une remarquable rénovation

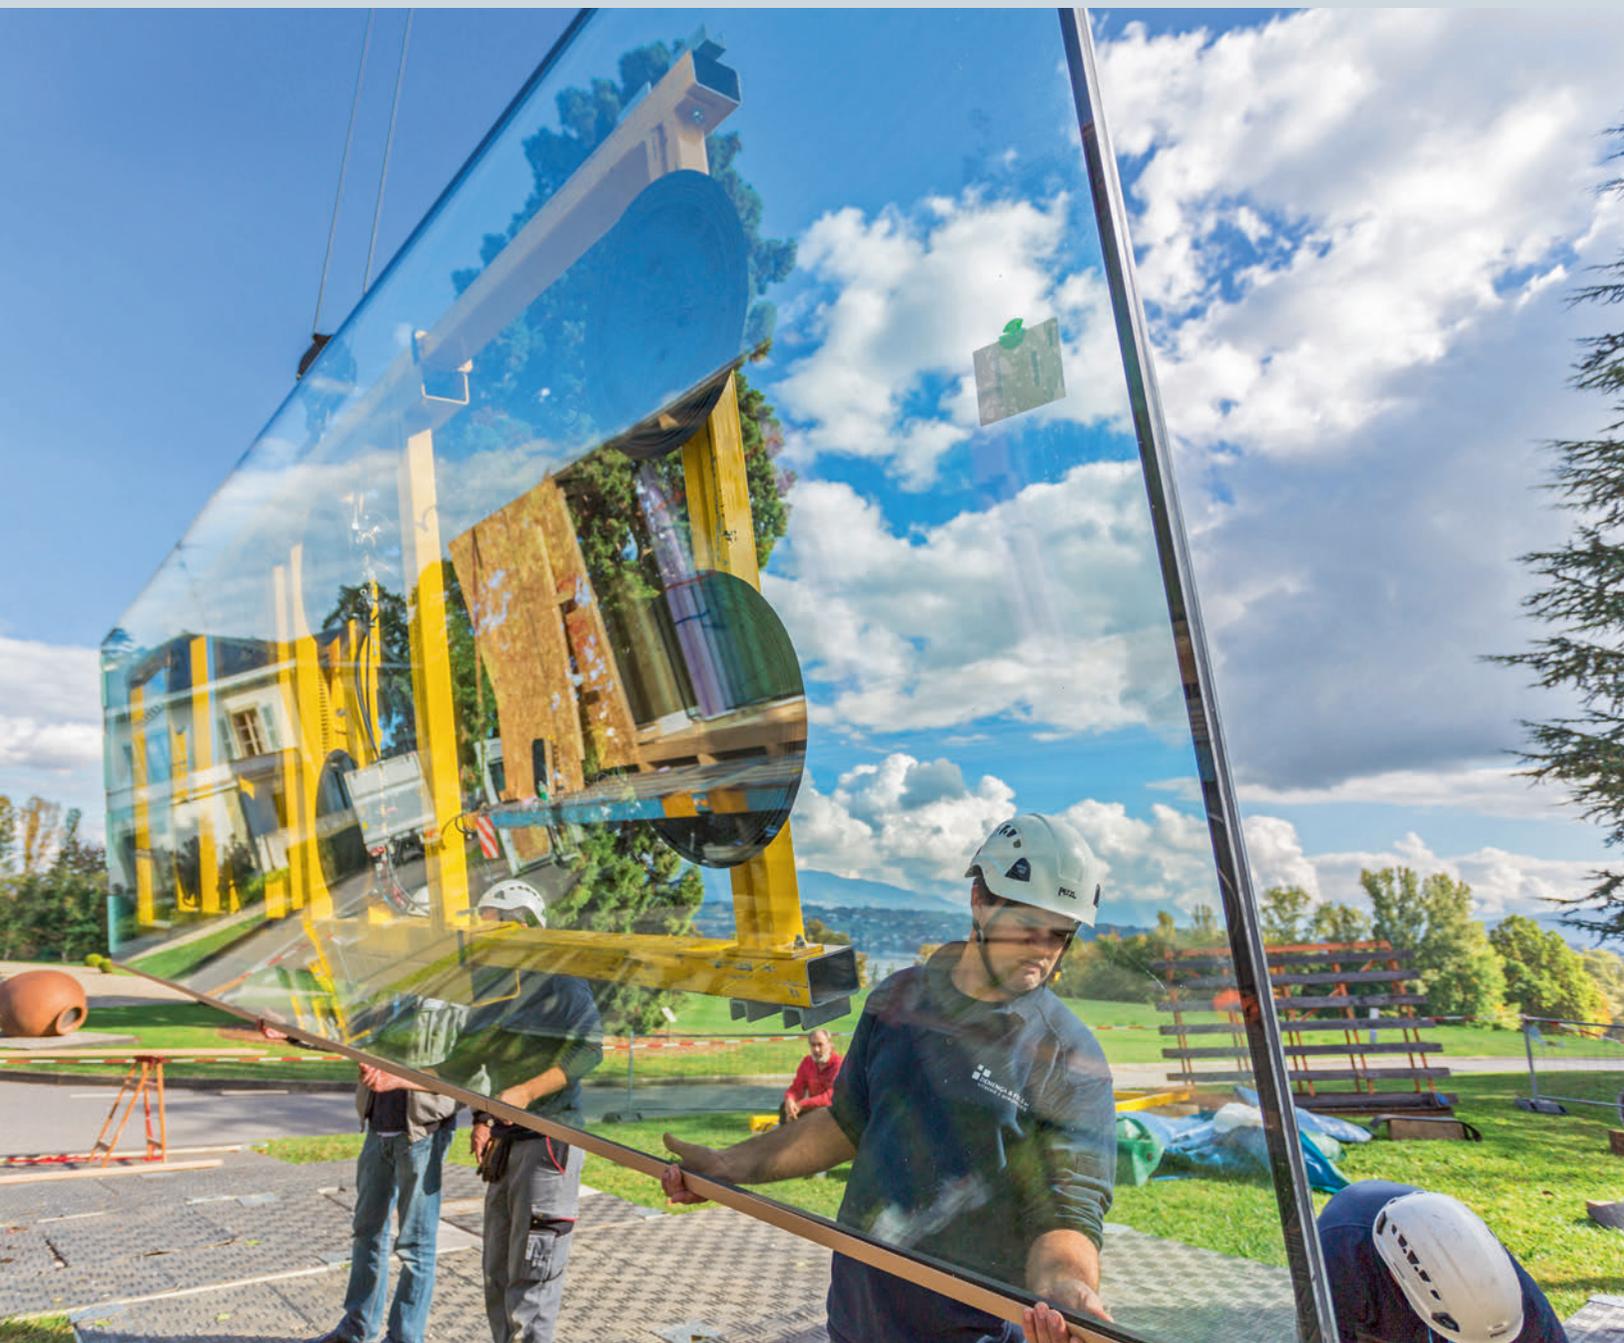
**Am UNO-Gebäude in Genf wurden im Zuge einer Gesamtsanierung Gläser mit einer Höhe von 13,10 m ersetzt.**  
 Dans le cadre d'une rénovation complète d'un bâtiment de l'ONU à Genève, des vitres d'une hauteur de 13,10 m ont été remplacées.

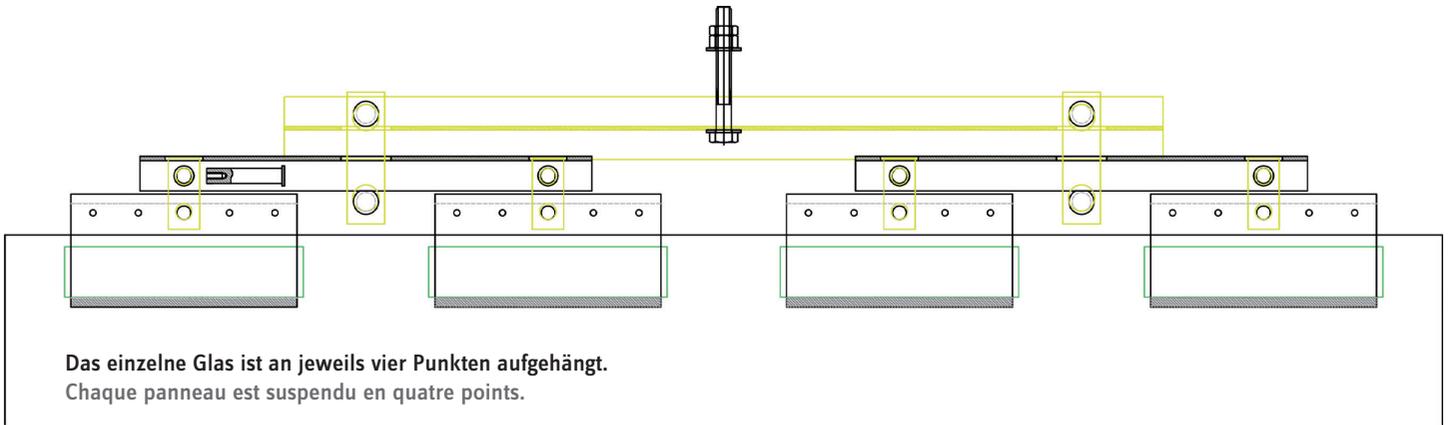
aufgehängt sind, und verleihen der Gesamtkonstruktion ein rhythmisches Erscheinungsbild. Die Glaselemente werden somit nicht von unten gestützt. Jede Traverse besitzt vier Aufhänge-schuhe, die auf die einzelnen Gläser geklebt sind (siehe Zeichnung).

Das einzelne Glas ist an jeweils vier Punkten aufgehängt.  
Chaque panneau est suspendu en quatre points.

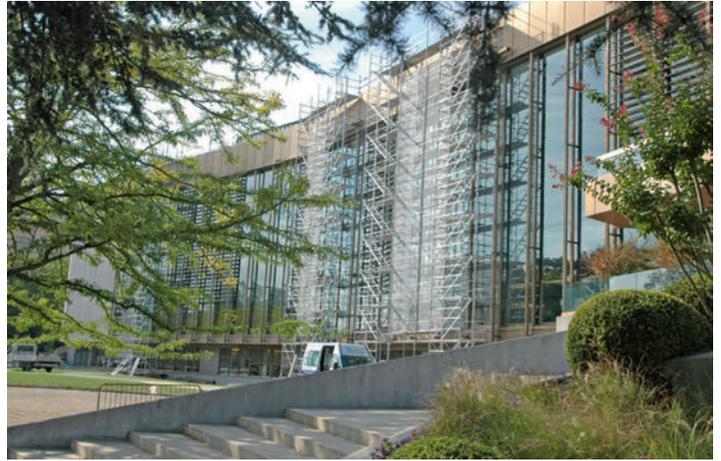
**Beidseitig der einzusetzenden Glaselemente gewähren Baugerüste den einfachen Zugang.**

De chaque côté des panneaux à poser, des échafaudages permettent un accès aisé.

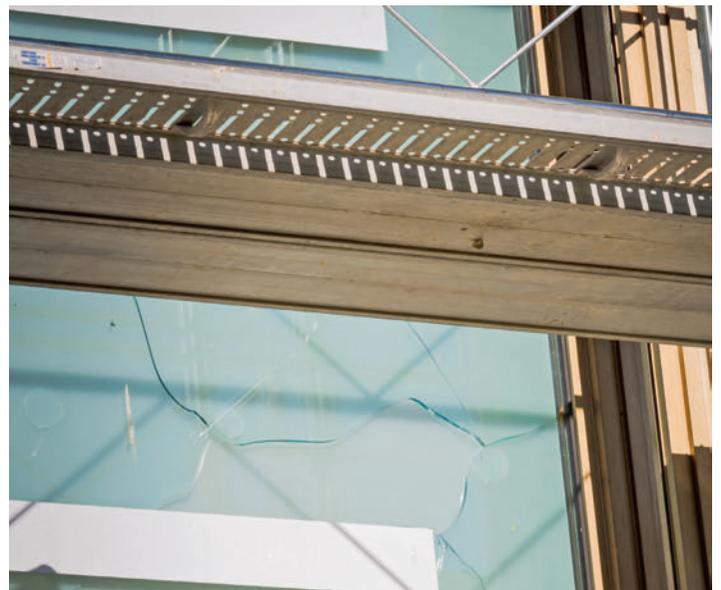
elemente Risse auf der Innenseite bis auf eine Höhe von ungefähr 2,5 m. Aus naheliegenden Sicherheitsgründen wurde punktuell mattes Verbundsicherheitsglas 8-2 mit farblosem Silikon aufgeklebt, um die beschädigten Bereiche zu verstärken. Doch diese «Reparatur» war nur ein Provisorium, bis der Ersatz der Glasscheiben in Auftrag gegeben wurde.

sionnants mesurent 13,10 m de haut. Au fil du temps, cinq de ces 24 panneaux se sont fissurés sur la face intérieure, jusqu'à une hauteur d'environ 2500 mm, suite à un choc thermique sur les parties basses. Pour des raisons évidentes de sécu-

**Fünf der 1971 als Weltneuheit eingesetzten Gläser sind infolge von Thermoschock gebrochen. Cinq vitres dont la pose était une première mondiale en 1971 sont cassées en raison de chocs thermiques.**

rité, un verre feuilleté 8-2 mat a été collé ponctuellement avec des points de silicone incolore pour renforcer cette face fragilisée. Mais cette « réparation » ne pouvait être que provisoire et un remplacement des panneaux a été demandé par les occupants des lieux.

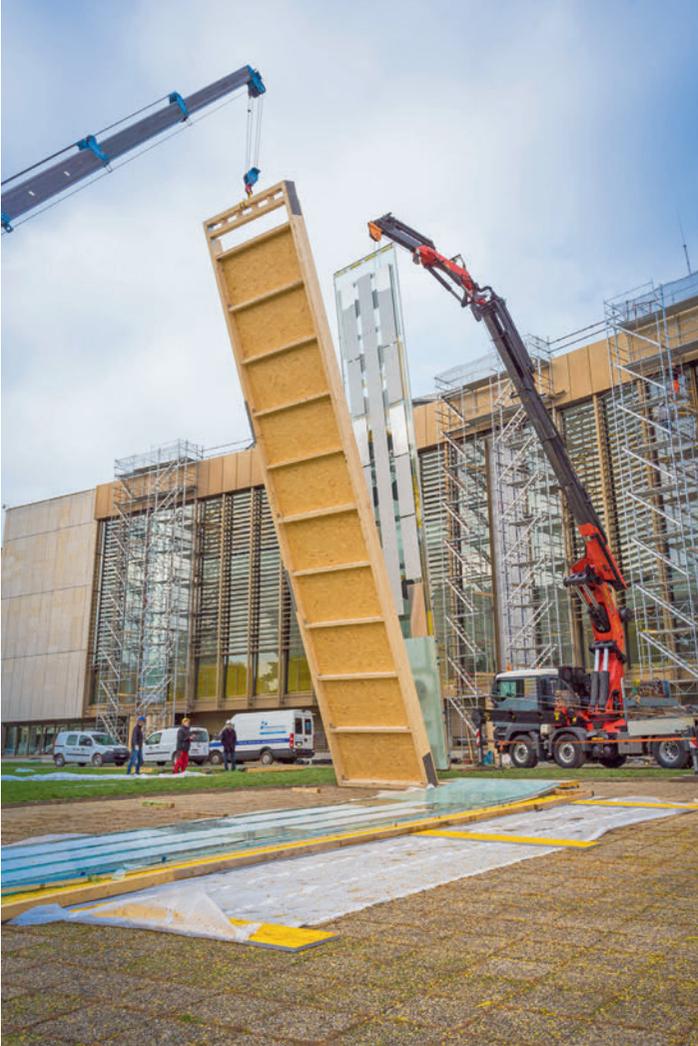
Geschützt in einem Holzverschlag wurden die neuen Gläser transportiert und in die Senkrechte gebracht.

Protégés dans une caisse en bois, les nouveaux verres ont été transportés et positionnés à la verticale.

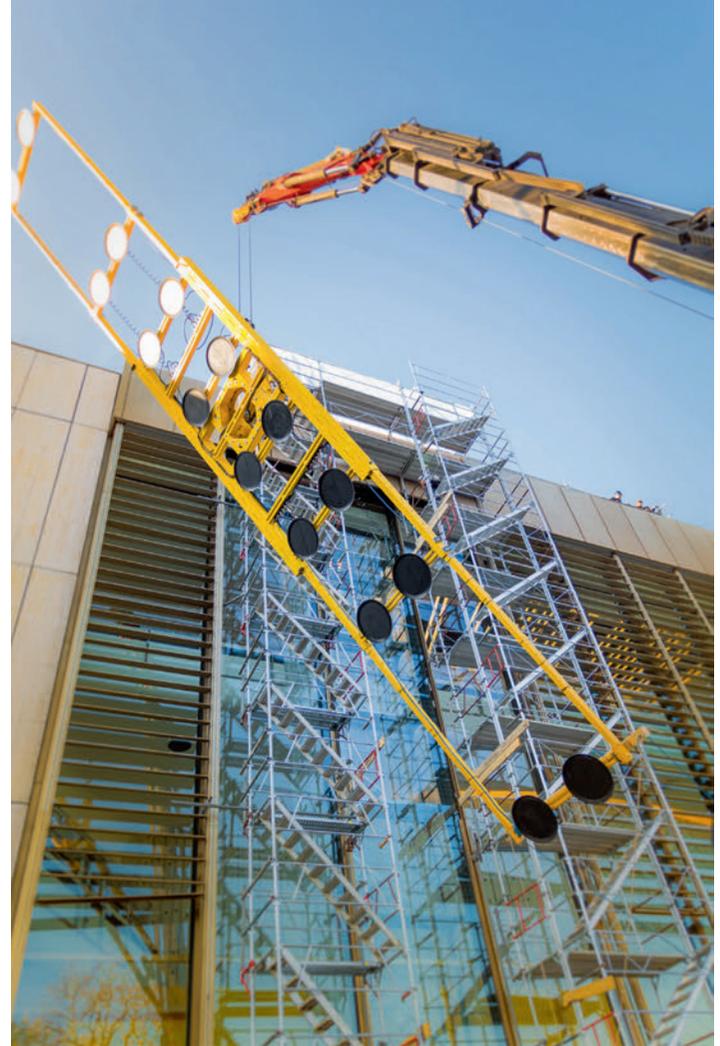
Ein Kran hievt die Gläser mit einer speziellen Vakuum-Sauganlage an den Zielort.

Une grue hisse les panneaux de verre au moyen d'un porte-ventouse spécial et les tracte à l'emplacement prévu.

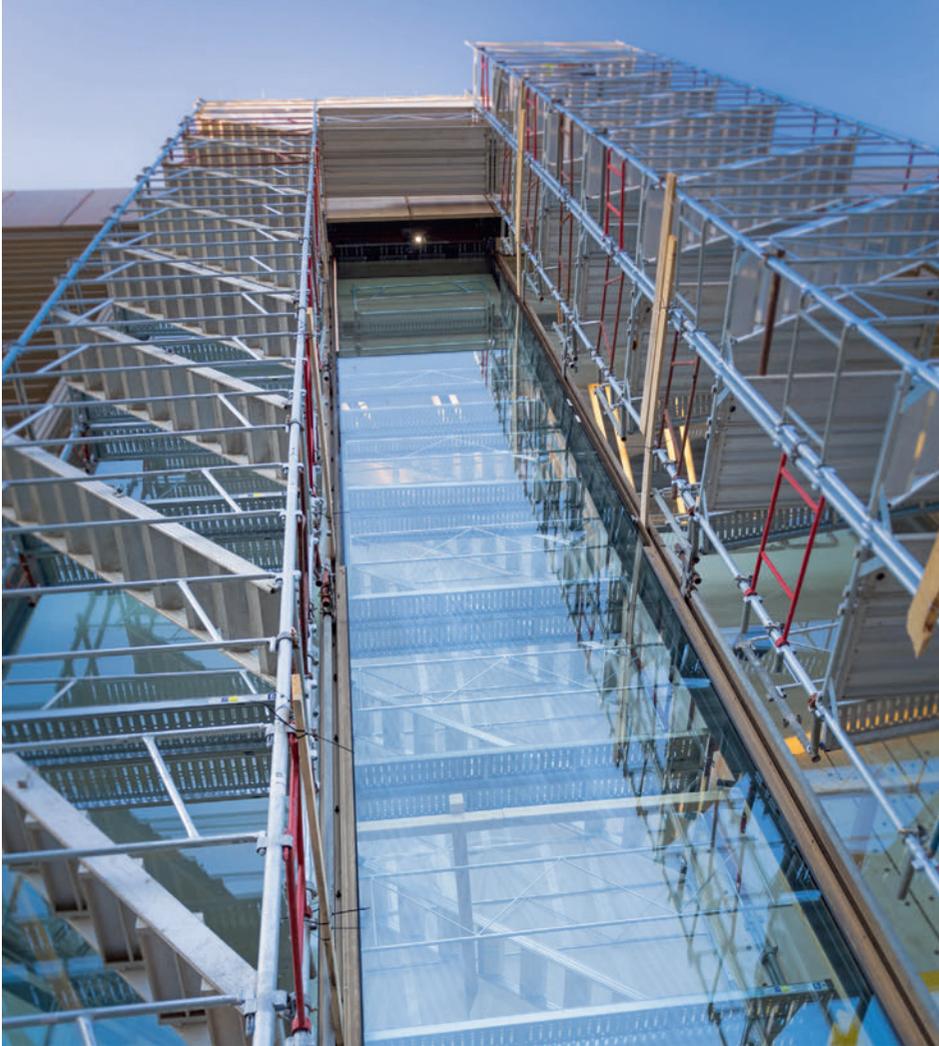
Die neuen Gläser bieten entsprechend bessere Werte als die alten Verglasungen.  
Les nouvelles vitres offrent de meilleures valeurs que les anciens vitrages.

der Lage ist, Isolierglasscheiben dieser Grösse zu liefern. Die Elemente bestehen aus je zwei 12 mm starken, gehärteten Sicherheitsgläsern mit einem Zwischenraum von 14 mm, was einer Gesamtdicke von 38 mm entspricht anstatt der ursprünglichen 30 mm. Aus ästhetischen Gründen fiel die Wahl auf Standardglas, denn die leicht grünliche Lichtbrechung steht im Einklang mit den alten Glaselementen. Nach den geltenden Vorschriften hätte eine andere Glasqualität verwendet werden müssen, aber es musste ein Kompromiss gefunden werden, den das Schweizerische Institut für Glas am Bau (SIGAB) gegenüber einem Versicherer der UNO bestätigte. Da die neue Konstruktion der Glaselemente deren Gewicht erhöhte, wurden die Traversen entsprechend angepasst, das heisst originalgetreu erneuert. Um sicherzugehen, dass das Ergebnis der geforderten Qualität entsprechen würde, wurden Zugfestigkeits- und Alterungsprüfungen im Testlabor durchgeführt und die Qualität des für die Glas-Glas-Verbindung verwendeten Epoxidklebers validiert. Die Kautschuk-Randverbunde, die das Glas
