Deutlich unterdimensioniert und schlecht geschweisst

Die Ausführung der Verankerungen der Stufen einer freitragenden Treppe gab Anlass zur Beanstandung. Lesen Sie im Beitrag, warum die Konstruktion unterdimensioniert und nicht fachgerecht ausgeführt war. Text und Grafik: Karsten Zimmer

Sous-dimensionnement significatif et soudure défectueuse

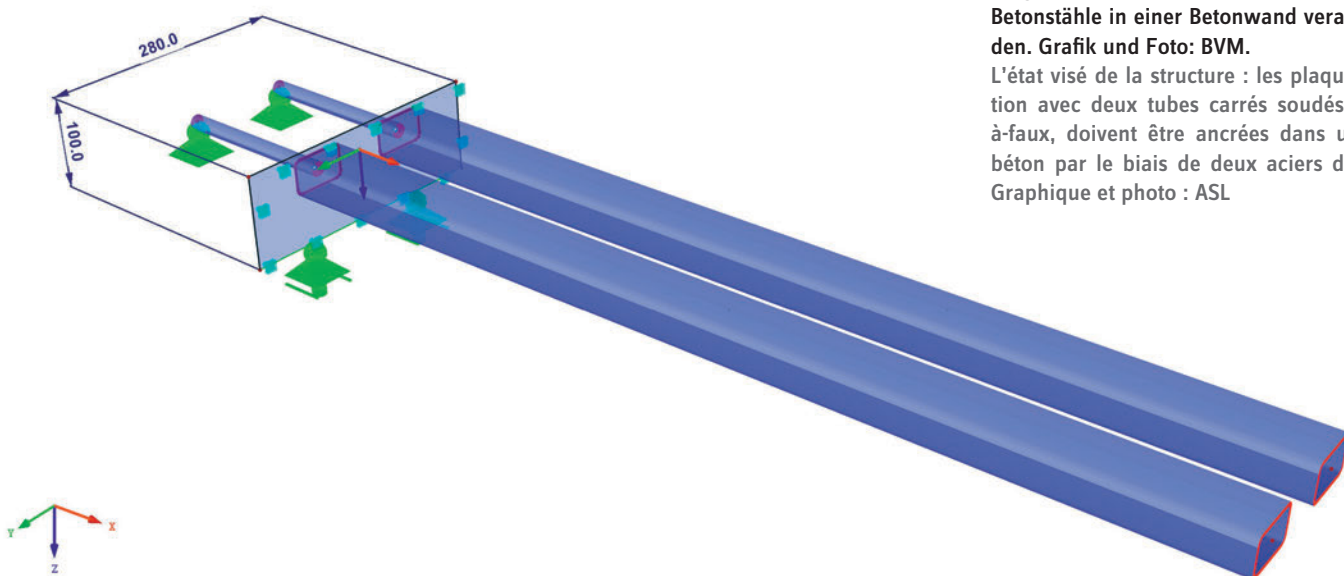
Der Soll-Zustand der Konstruktion: Befestigungsplatten mit zwei angeschweissten auskragenden Rechteckrohren sollten über zwei Betonstähle in einer Betonwand verankert werden. Grafik und Foto: BVM.

L'état visé de la structure : les plaques de fixation avec deux tubes carrés soudés en porte-à-faux, doivent être ancrées dans un mur en béton par le biais de deux aciers d'armature. Graphique et photo : ASL

> angeschweissten auskragenden Rechteckrohren, sollte über zwei Betonstähle in eine Betonwand verankert werden. Vorgegeben waren Befestigungsplatten mit den Massen $280 \times 100 \times 10$ mm mit zwei angeschweissten Betonstählen mit einem Durchmesser von 16 mm, um neunzig Grad abgewinkelt und in eine Betonwand eingegossen.

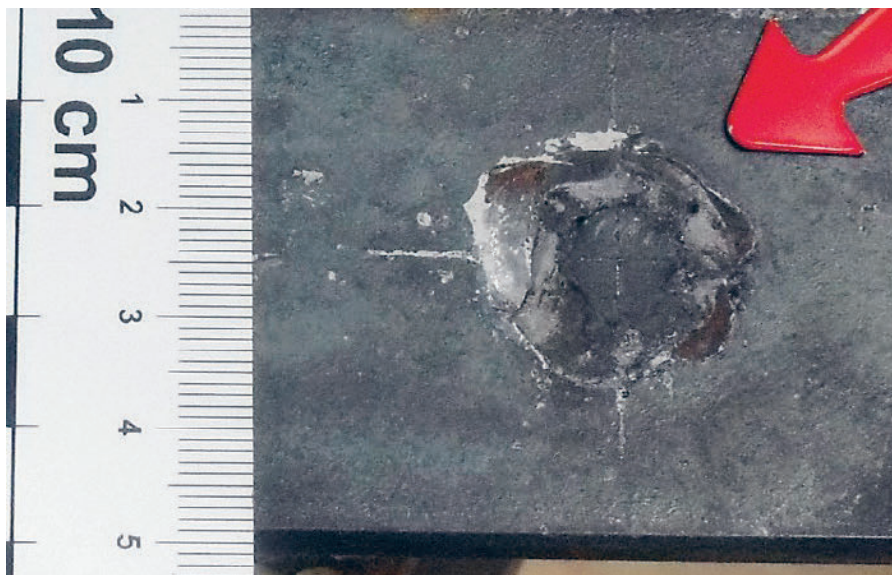
Detail einer Schweissnaht: Aufgrund unsachgemässer Schweissnahtvorbereitung und nicht fachgerechter Schweissung hatten die Schweissnähte am Betonstahl versagt.

Détail d'un cordon de soudure : une préparation inappropriée du cordon de soudure et un soudage non conforme ont occasionné la défaillance des deux cordons de soudure sur l'acier d'armature.

Beim Ortstermin fand der Sachverständige die Treppe mit provisorischen Holzaufgaben und einem provisorischen Unterbau vor. Die Antrittsstufe hatte sich gelockert. Weitere Stufen hatten sich aussen gesenkt. Die sichtbaren Masse der eingegossenen Befestigungsplatten sämtlicher Stufen betragen 280×50 mm. Die Vermutung lag nahe, dass sich an der Antrittsstufe die Verbindung zu einem Betonstahl gelöst hatte. Um die in der Betonwand verborgene Befestigung beurteilen zu können, wurde im Beisein des Bauherrn die Antrittsstufe aus der Wand gehiebt. Zum Vorschein kam eine 10 mm dicke Befestigungsplatte, an die zwei

Rundstähle im Durchmesser von 14 mm angeschweisst gewesen waren. Aufgrund unsachgemässer Schweissnahtvorbereitung und nicht fachgerechter Schweissnaht hatten schliesslich beide Schweissnähte versagt.

Der Bauherr beauftragte eine zusätzliche statische Überprüfung, um über die weitere Vorgehensweise zu entscheiden. Das Ergebnis war eindeutig. Die ausgeführte Tragkonstruktion war statisch unterdimensioniert, die Masse der Befestigungsplatte zu klein, die örtliche Betondruckspannung aus dem Kragmoment zu gross, die Schweissnahtdicke der Kehlnaht zu gering.

Der Bauunternehmer musste auf Befragung einräumen, die Stahlbauteile in Eigenregie hergestellt zu haben. Entsprechende bauaufsichtliche Anforderungen an die Ausführung von Stahltragwerken nach EN 1090-2, an geprüfte Schweißer nach EN ISO 9606-1 oder aber die Anforderungen an das eigentlich geforderte Schweißen von Betonstahl waren

ihm nicht bekannt. Es war also sicher davon auszugehen, dass alle weiteren Stufen der Treppenkonstruktion ähnlich hergestellt und damit sowohl unterdimensioniert als auch schweisstechnisch nicht fachgerecht ausgeführt waren.

fixation dissimulée dans le mur en béton, il a fallu extraire la marche palière hors du mur, en présence du maître d'ouvrage. Une plaque de fixation épaisse de 10 mm, soudée sur les deux aciers ronds de diamètre 14 mm, est alors apparue. Une préparation inappropriée du cordon de soudure et un soudage non conforme ont occasionné la défaillance des deux cordons de soudure.

structure porteuse était statiquement sous-dimensionnée, les dimensions de la plaque de fixation trop petites, la tension de compression du couple en porte-à-faux trop élevée et l'épaisseur du cordon de soudure d'angle trop faible.

L'entrepreneur en bâtiment devait justifier de la fabrication en gestion propre des éléments de construction en acier. Il ignorait les exigences de construction relatives à l'exécution de structures en acier selon EN 1090-2, celles s'appliquant aux soudeurs qualifiés selon EN ISO 9606-1 ou encore les exigences relatives au soudage obligatoire de l'acier d'armature.

Der Sachverständige kam in seinem Gutachten daher zum Schluss, dass die Treppenkonstruktion in der vorliegenden Form nicht standsicher ist und Nachbesserungen nicht möglich sind. Die vorhandene Treppenkonstruktion musste abgebaut und durch eine neu geplante und hergestellte Konstruktion ersetzt werden. ■

L'expert a conclu dans son rapport que l'escalier dans sa forme actuelle n'était pas stable et ne pouvait faire l'objet d'améliorations. De ce fait, il a dû être démonté et remplacé par une structure entièrement neuve. ■
