Die Hauptverwaltung der Versicherungsgruppe HanseMercur im Hamburger Stadtteil Rotherbaum besteht aus einzelnen Bürobauten unterschiedlicher Bauepochen. Wahrzeichen des Standorts ist neben dem unter Denkmalschutz stehenden Haus Wedells das das gesamte Ensemble umspannende Glasdach über dem Atrium. In brandschutztechnischer Hinsicht ist das Gebäude mit rund 200 RWA- und Lüftungsantrieben ausgerüstet. Die Anlage im Glasdach allein verfügt über 28 nach aussen öffnende Entrauchungsklappen.

Verschiedene Mängel

Renouvellement du toit vitré

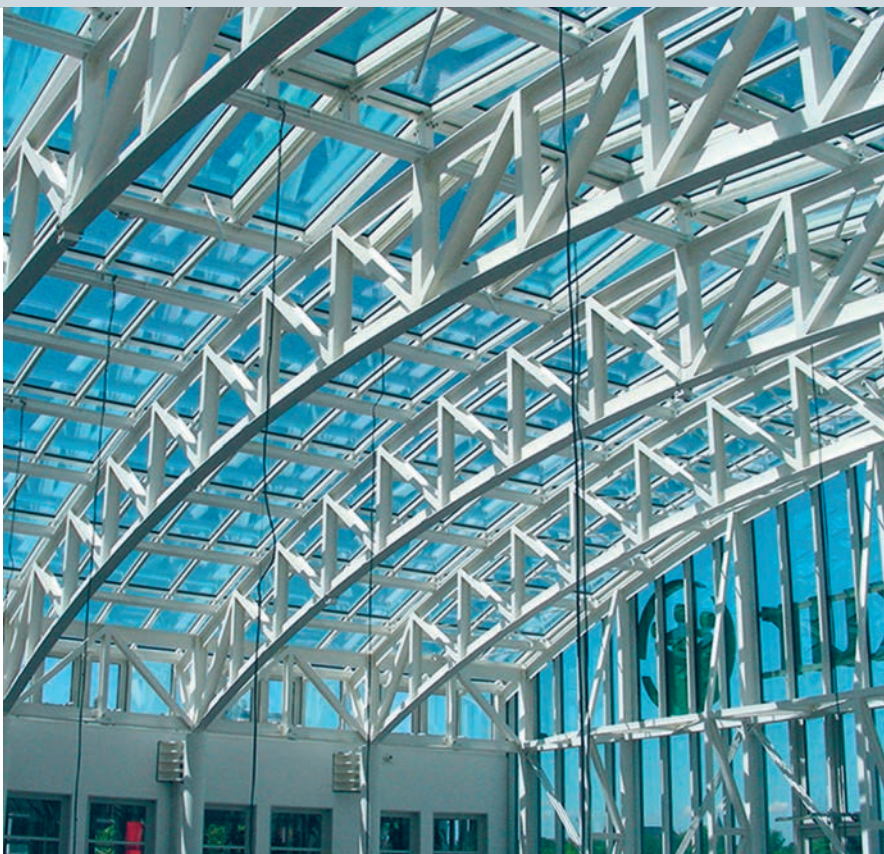
Im Lauf der Zeit stellten sich am damaligen Glasdach gravierende konstruktive und bauliche Mängel ein. Erhebliche Schäden an der Primärkonstruktion führten zu Lecken und Schwachstellen. Zudem stellte sich heraus, dass die gewählte Glasdachkonstruktion für die geringe Neigung des Glasdachs im Firstbereich nicht geeignet war. Die eingebauten Festverglasungen verfügten aufgrund massiver Beschädigungen an der Sonnenschutzbeschichtung nicht über den nach EnEV erforderlichen sommerlichen Wärmeschutz. Dadurch heizten sich die in unmittelbarer Nähe angeordneten Räume im Sommer stark auf. Die Baukonstruktion entsprach nach Begutachtung durch einen Sachverständigen nicht den heutigen Anforderungen an ein wind- und regendichtes Glasdach.

Der Neuaufbau besteht aus einem neuen Primärtragwerk und einer hochwärmegeprägten Sekundärkonstruktion aus thermisch getrennten Aluminiumhohlprofilen und einer hochselektiven Wärme-Sonnenschutzverglasung.

Le nouveau bâtiment se compose d'une nouvelle structure primaire et d'une structure secondaire à haute isolation thermique en profilés creux en aluminium à rupture de pont thermique ainsi que d'un vitrage à isolation thermique et de protection solaire hautement sélectif.

des Glasdachs bestehend aus einem neuen Primärtragwerk und einer hochwärmege-dämmten Sekundärkonstruktion aus thermisch getrennten Aluminiumhohlprofilen und einer hochselektiven Wärme-Sonnenschutzverglasung als Überkopfverglasung mit integrierten Rauch- und Wärmeabzugsklappen.

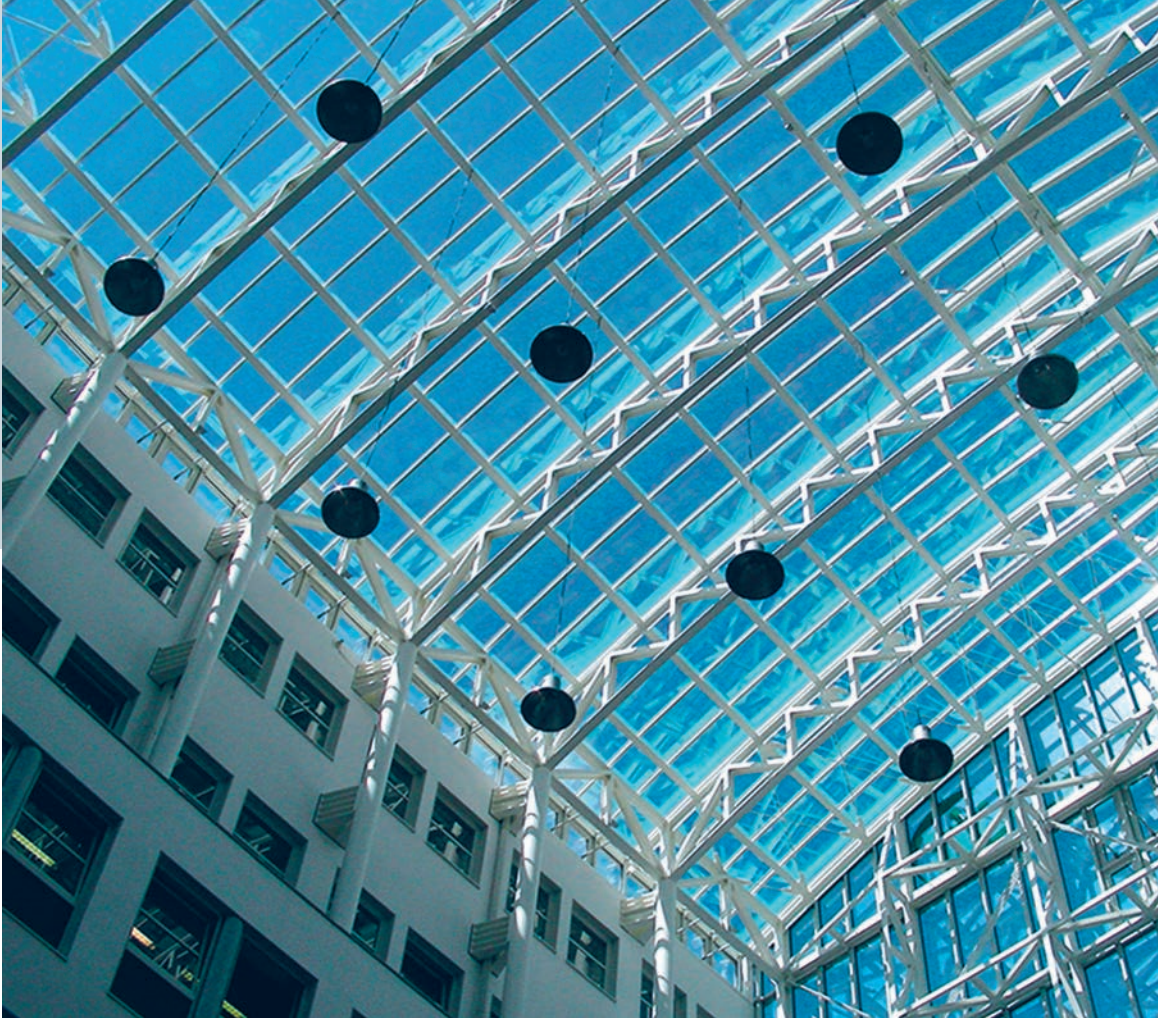
Die Neigung des Glasdachs im Firstbereich wurde auf einen Neigungswinkel steiler als 8° angepasst. L'inclinaison du toit au niveau du faîte a été adaptée pour être supérieure à 8°.

Hierbei galt es zu berücksichtigen, dass die Neigung des Glasdachs im Firstbereich auf steiler als 8° umgeplant und die vorherige Anordnung der unmittelbar nebeneinanderliegenden RWA-Klappen verändert werden musste. Durch eine Änderung der Ansteuerung der Dach- und der Fassadenklappen über die GLT
