Gesamtsanierung des Tramdepots Zürich

Das Tramdepot Elisabethenstrasse in Zürich gilt als kunst- und kulturhistorisches Schutzobjekt. Während der vergangenen drei Jahre wurde es bei laufendem Betrieb einer umfassenden Sanierung unterzogen. Heute sind die baulichen und technischen Mängel behoben und die grossflächige Verglasung der riesigen Halle strahlt in frischem Glanz.

Rénovation complète du dépôt de tramway de Zurich

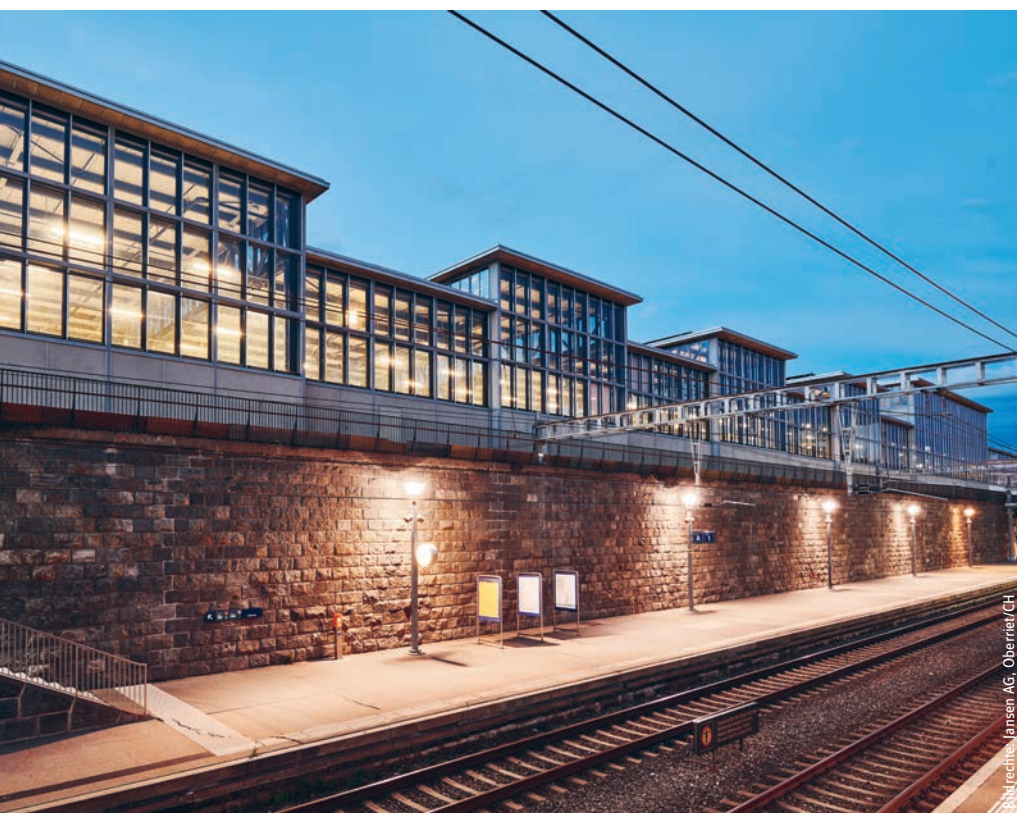
Mit einer Länge von 250 m erhebt sich der imposante Bau entlang der Bahnlinie beim Bahnhof Zürich Wiedikon. Die Stahlkonstruktion dominiert den Ort und besticht durch ihre grossflächige Verglasung mit filigranen Profilen.

Long de 250 m, l'imposant bâtiment est érigé le long de la ligne ferroviaire de la gare de Zurich Wiedikon. La structure en acier domine les lieux et séduit par son vaste vitrage aux profilés fins.

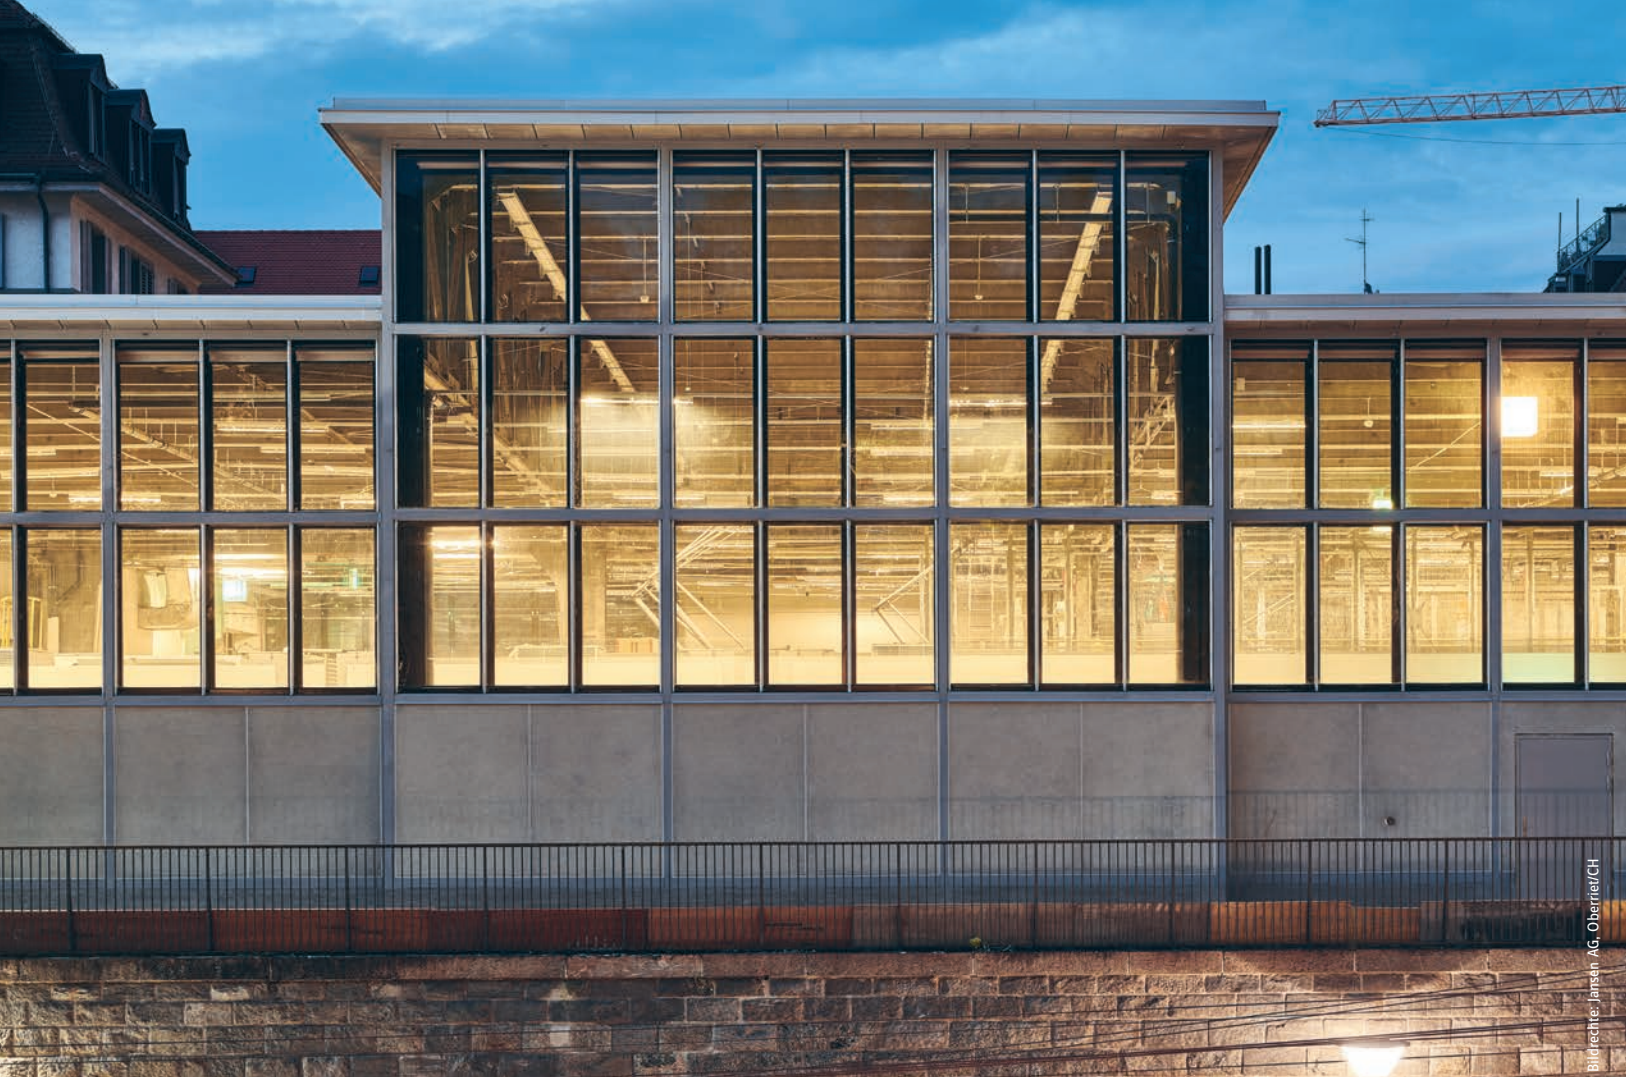
Da die leichte und transparente Glasarchitektur für die Stadt Zürich kulturhistorisch von grosser Bedeutung ist, musste die äussere Erscheinung und Tragstruktur weitgehend unverändert erhalten bleiben.

L'architecture vitrée transparente et légère s'inscrivant dans l'histoire culturelle de la ville de Zurich, l'apparence extérieure et la structure porteuse devaient autant que possible rester intactes.
