Ein Fall für die Galerie

Die Montage eines Glasgeländers musste mitten in der Bauphase durch den Sachverständigen gestoppt werden. Die Anzahl der Fehler war erdrückend und offensichtlich. Lesen Sie, wie eine Reihe von Fehlern hätte vermieden werden können.

EXPERTISE/SINISTRE

Un cas pour une galerie

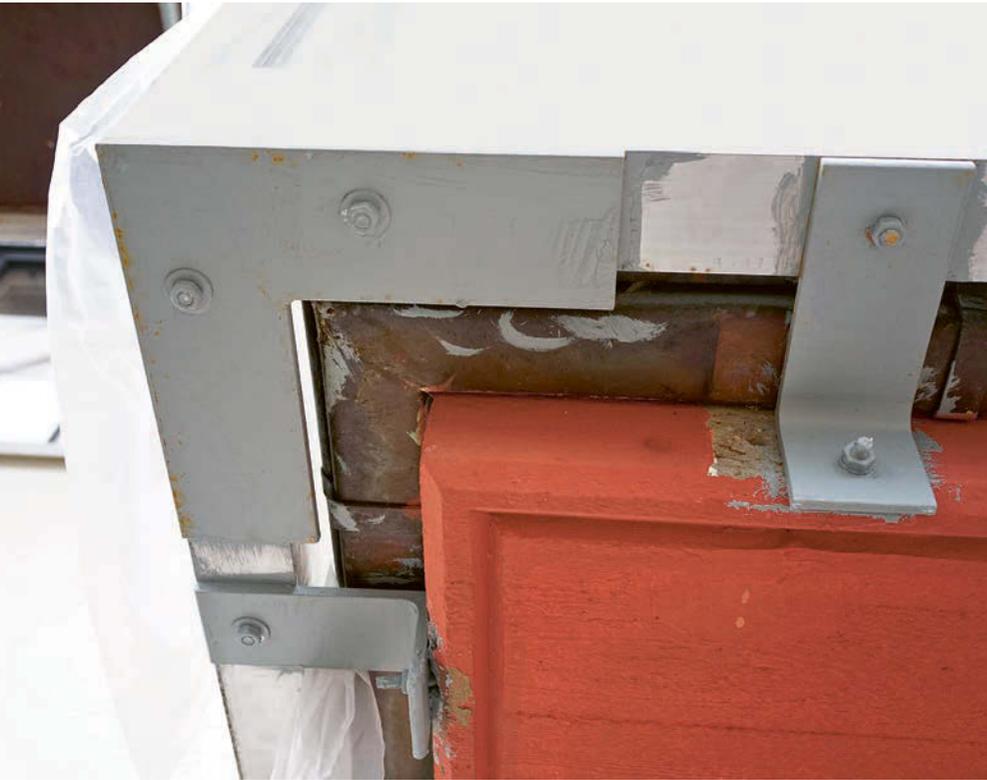
Die Fehler sind vielfältig: Verzinkte Verbindungsmittel, Korrosionsspuren, Fehlbohrungen, Abplatzungen etc.

Les erreurs sont variées : éléments de raccordement galvanisés, traces de corrosion, perçages incorrects, écailles, etc.

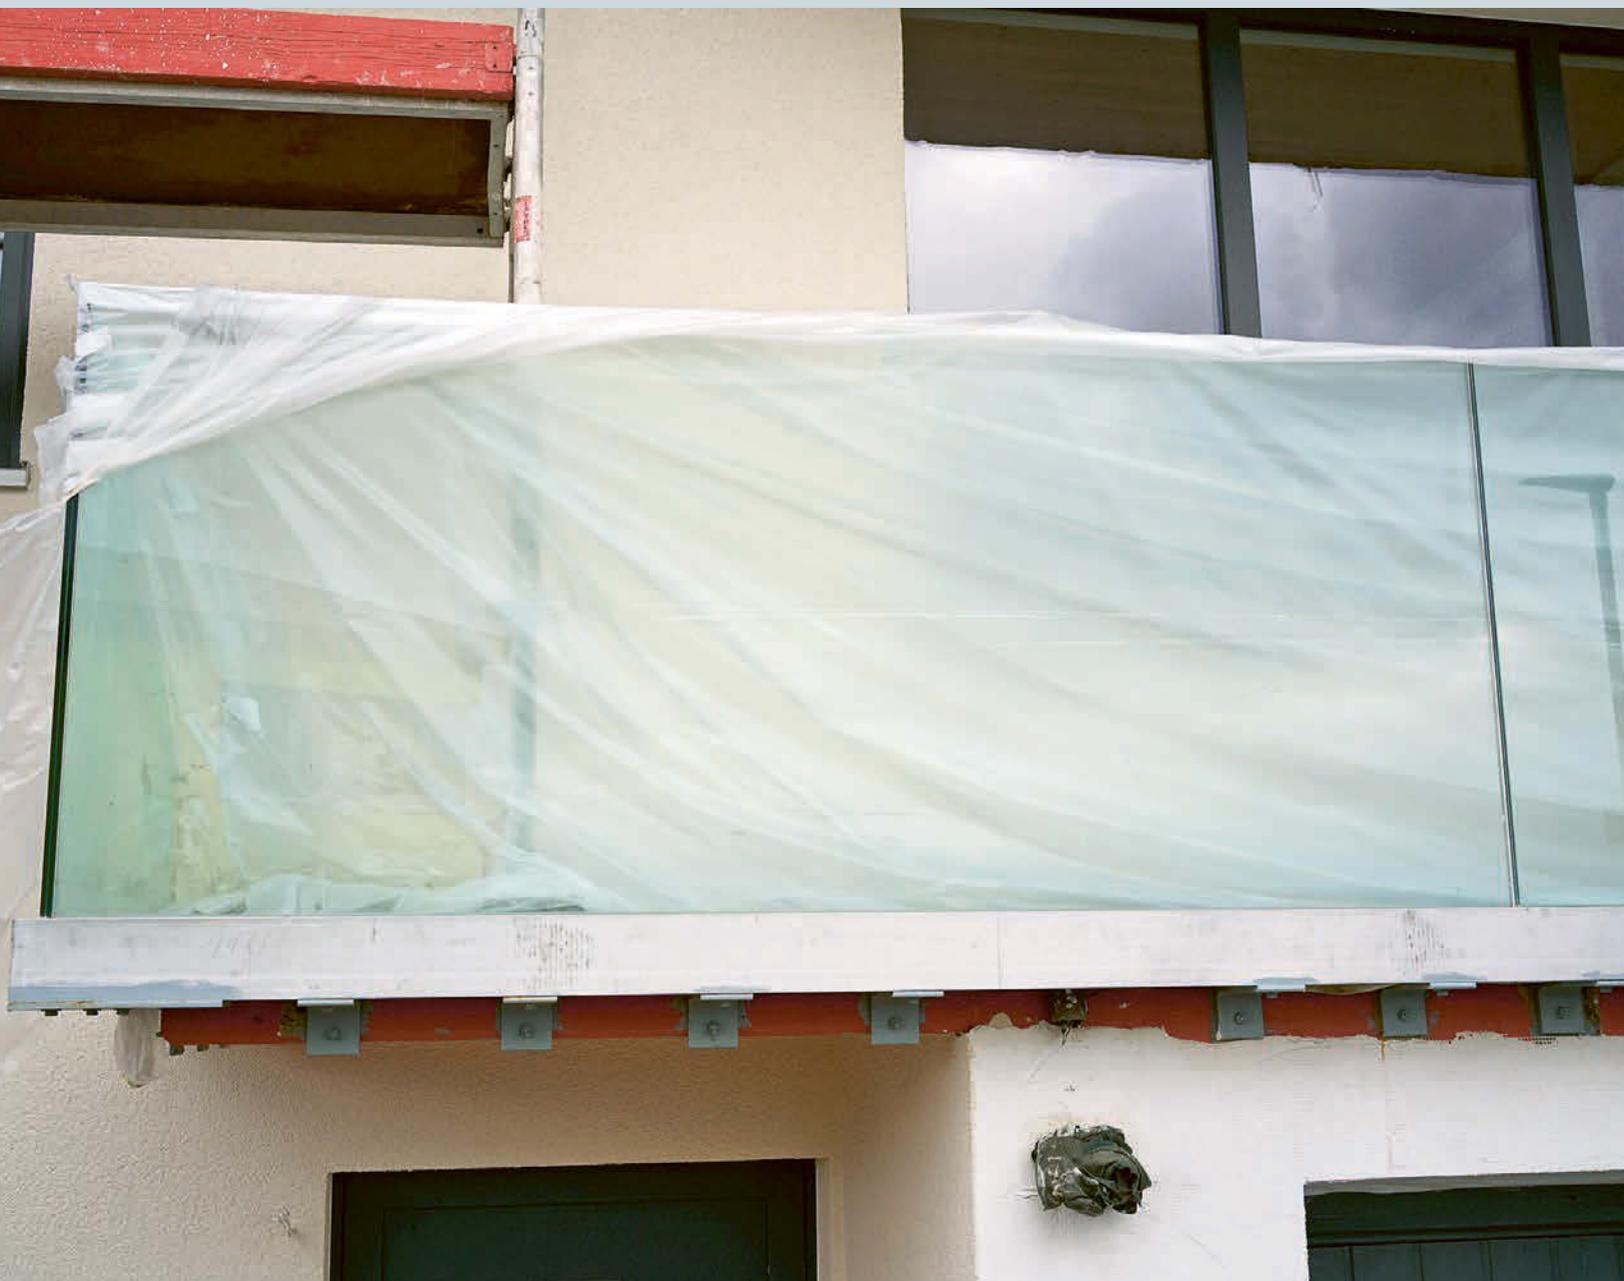
deux appartements : deux sur les balcons donnant sur la rue et une autre sur la terrasse à l'étage qui surplombe le jardin à l'arrière du bâtiment. La première observation depuis la rue laissait déjà penser au bien-fondé des doutes émis quant à l'exécution. Le profilé de sol des vitres était fixé de manière plus que douteuse. Par exemple, les ancrés étaient placés beaucoup trop près

des bords. En y regardant de plus près, on a pu voir aussi que les ancrés et les consoles n'étaient pas fabriqués en acier inoxydable. Les consoles présentaient déjà des signes de corrosion, et le calage d'équilibrage était incorrect en plusieurs points. Les fixations, le profilé de sol, les inserts et l'éanchéité ne constituaient pas un système unifié. Par conséquent, les garde-corps ne

Sicht von der Strassenseite an das Balkongeländer: Schon von hier aus lassen sich die zu geringen Randabstände der horizontal gebohrten Anker erkennen.

Vue sur la balustrade d'un balcon depuis la rue : de là, on voit déjà que le perçage horizontal des ancrs est trop proche du bord.

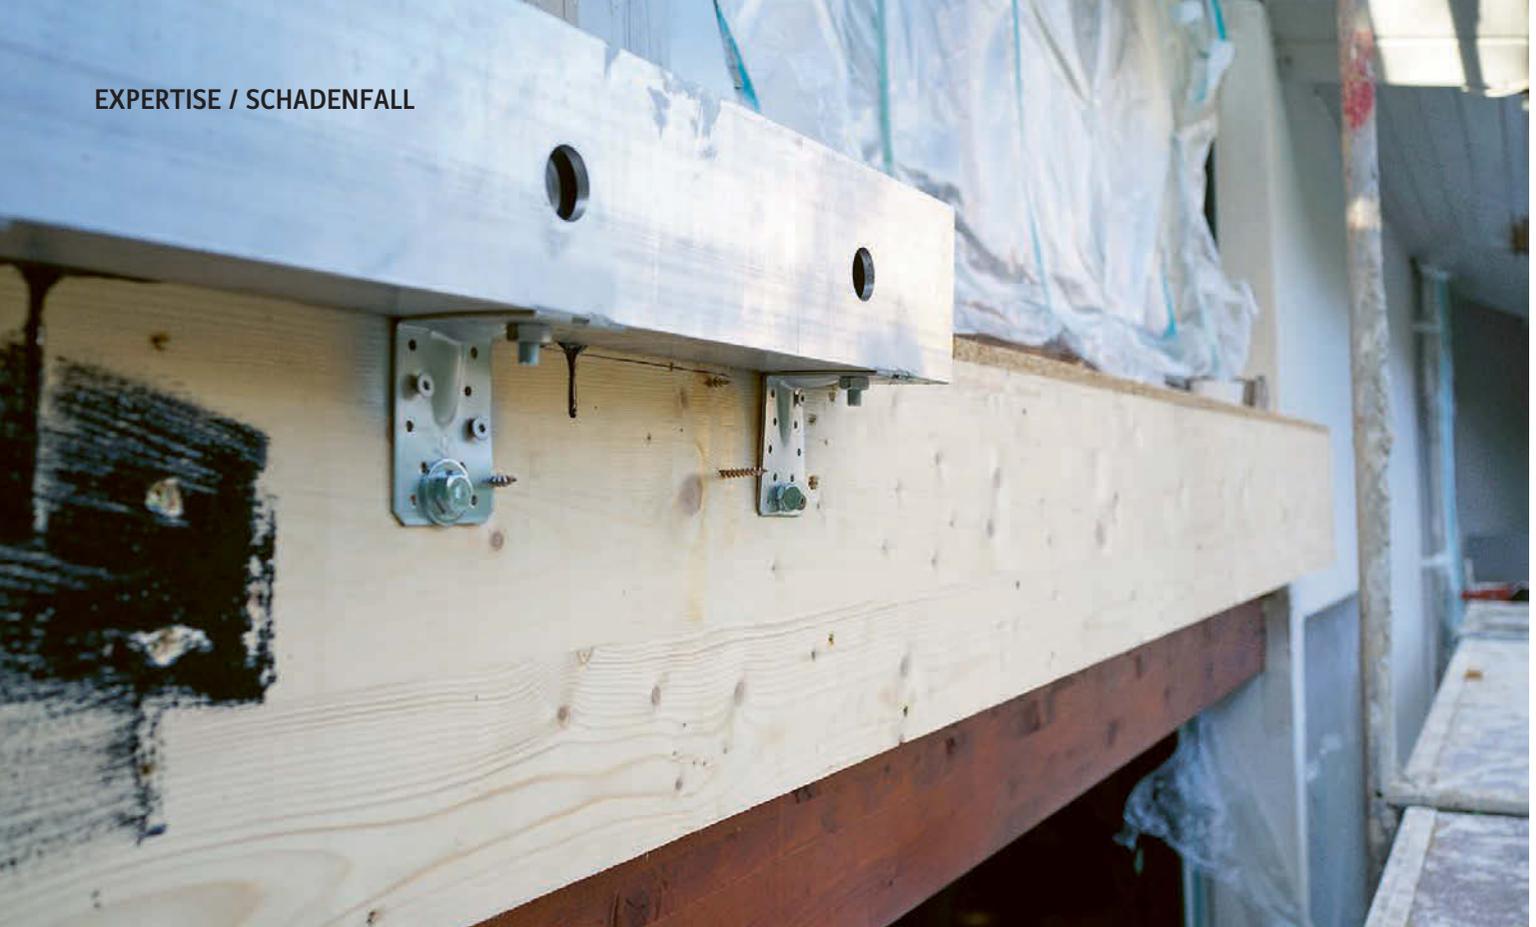
Mais le plus incroyable attendait encore l'expert à l'arrière de la maison, au niveau de la balustrade de la terrasse surplombant le jardin. Là, les profilés de sol étaient vissés dans des plaques de contreplaqué de mauvaise qualité de deux centimètres d'épaisseur au moyen de simples équerres galvanisées. Le peu de vis à bois ou à contreplaqué galvanisées étaient visiblement supposées supporter durablement les charges de la balustrade dans la frêle construction en bois. L'amateurisme des travaux s'est avéré en jetant un coup d'œil sous la terrasse, presque

Die zu schwachen, verzinkten Winkelverbinder und die verzinkten Holzschrauben in eine minderwertige Sperrholzplatte geschraubt, waren für die Lastabtragung des Glasgeländers vorgesehen.

Les charges de la balustrade en verre devaient être supportées par des équerres galvanisées trop fragiles et des vis à bois galvanisées enfoncées dans une plaque de contreplaqué de mauvaise qualité.

Das Unglaubliche erwartete den Sachverständigen allerdings an der Hausrückseite, dem Terrassengeländer zum Garten. Dort waren die Bodenprofile mit einfachen verzinkten Winkelverbindern in minderwertige, zwei Zentimeter dicke Sperrholzplatten, geschraubt. Die wenigen verzinkten Holzschrauben beziehungsweise Spanplattenschrauben sollten offensichtlich die Geländerlasten dauerhaft in die leichte Holzkonstruktion abtragen. Der Dilettantismus der Arbeit zeigte sich mit dem Blick unter die Terrassenkonstruktion, quasi auf die Gegenseite der Winkelverbinder. Dort sah man gestückelte Holzklötze auf der Rückseite der «Zwei-Zentimeter-Sperrholzplatten», in die sporadisch die Spanplattenschrauben geschraubt wurden.

ne sont pas stables. Il ne reste plus qu'à les démonter à grands frais pour les faire reconstruire de façon professionnelle.

Dans l'ensemble, la seule solution pour garantir la sécurité structurale et les aptitudes au service exigées est de recourir à un système de balustrade en verre agréé et de réaliser un calcul statique pour une construction propre, puis de respecter les instructions de montage en employant correctement des composants systémiques. ■

Die Glasgeländer besitzen in ihrer Art weder eine Zulassung noch sind sie standsicher hergestellt. Es bleibt nur der aufwendige Rückbau und ein professioneller Neuaufbau.

In aller Regel bleibt nur die Verwendung eines zugelassenen System-Glasgeländers respektive die Erstellung eines statischen Nachweises bei einer Eigenkonstruktion sowie die konsequente Einhaltung der Montageanleitung und der fachgerechte Einsatz der Systemkomponente um die geforderte Tragsicherheit und Gebrauchstauglichkeit gewährleisten zu können. ■
