Falsche Werkstoffpaarung

Kombiniert der Metallbauer bestimmte Werkstoffe miteinander, muss er einige konstruktive Besonderheiten beachten, sonst kommt es zu Problemen. Wie aus der kleinen Ursache eine grosse Wirkung wird, zeigt der Schadensfall.

Text und Bilder: Prof. Jochen Schuster

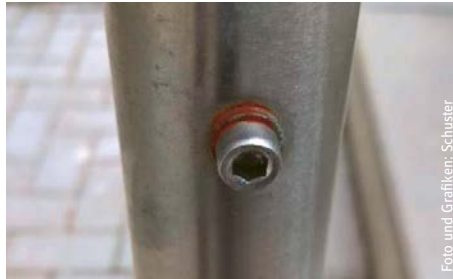
Schraubverbindung mit durch Bimetallkorrosion hervorgerufenem Rostangriff an der Unterlegscheibe.

Raccord vissé avec attaque de rouille provoquée par de la corrosion bimétallique sur la rondelle.
Photo et graphiques : Schuster

Stahl (X5CrNi18-10; Werkstoffnummer 1.4301) befindet. Dieses ist als Schraubkonstruktion ohne Schweissverbindungen ausgeführt. So wurden auch die Handläufe mit artgleichen Schrauben aus Sorte A2 (Werkstoffnummer ebenfalls 1.4301) an den Ständerrohren befestigt. Wie im Bild gut zu erkennen ist, zeichnet sich auf der Oberfläche des Stahlrohres unmit-

telbar um den Kopf der Innensechskantschraube eine matte hofartige Ablagerung ab.

Alle Unterlegscheiben, die sich zwischen der Oberfläche der nichtrostenden Rohre und den artgleichen Innensechskantschrauben befinden, zeigen einen deutlichen Rostangriff. Das heisst, diese bestehen aus unlegiertem Stahl mit einer nahezu nicht mehr vorhandenen galvanischen Verzinkung. Gemäss Angaben des Instituts Feuerverzinken liegen die mit diesem Verfahren erzielbaren Schichtdicken zumeist bei fünf Mikrometern. Galvanisch verzinkte Teile werden deshalb schwerpunktmässig nur bei temporären Korrosionsschutzaufgaben in schwach korrosiver Umgebung eingesetzt (zum Beispiel im Innenbereich). Für den Aussenbereich sind sie weder geeignet noch zulässig.

Doch im konkreten Fall stellt nicht nur die geringe Zinkschichtdicke ein Problem dar, sondern vor allem die Kombination mit nichtrostenden Stählen (Innensechskantschraube und Rohr) im bewitterten Aussenbereich (Vorhandensein von Regenwasser als Elektrolyt). Bei den hofartigen Ablagerungen um die Un-

gnation de matériau 1.4301). Il s'agit d'une construction vissée sans joints soudés. Les mains-courantes ont donc été fixées aux tubes de support avec des vis similaires de type A2 (la désignation du matériau est également 1.4301). Comme on peut le voir sur l'illustration, une auréole mate se forme à la surface du tube en acier juste autour de la vis à six pans intérieurs.

Toutes les rondelles situées entre la surface des tubes inoxydables et les vis à six pans intérieurs de même nature présentent des traces de rouille

très nettes. Cela signifie qu'elles sont en acier non allié et qu'elles n'ont pratiquement plus de revêtement galvanique. Selon les indications de l'Institut Feuerverzinken, les épaisseurs de couches atteignables avec ce procédé s'élèvent le plus souvent à 5 micromètres. C'est pourquoi les pièces galvanisées ne sont utilisées principalement que pour assurer une protection anticorrosion temporaire dans des environnements faiblement corrosifs (en intérieur, p. ex.). Elles ne sont ni appropriées ni autorisées pour un usage en extérieur.

terlegscheiben handelt es sich um korrosiv aufgelöstes und wieder abgeschiedenes Zink. Der dafür verantwortliche Mechanismus ist die Bimetallkorrosion (ehemals Kontaktkorrosion, galvanische Korrosion).

Mais dans le cas présent, outre la faible épaisseur de couche de zinc, le principal problème est la combinaison avec des aciers inoxydables (vis à six pans intérieurs et tube) dans un espace extérieur soumis aux intempéries (présence d'eau de pluie comme électrolyte). Les dépôts auréolant le pourtour des rondelles sont du zinc dissout par la corrosion et qui s'est redéposé. Le processus qui en est responsable est la corrosion bimétallique (également appelée corrosion de contact, corrosion galvanique).

Im dargestellten Schadensfall ist somit die Verwendung galvanisch verzinkter Unterlegscheiben unzulässig. Diese müssen umgehend entfernt werden und die mit Fremdrost und wieder abgeschiedenem Zink kontaminierten Teile des Geländers aus nichtrostendem Stahl zur Wiederherstellung von dessen Passivschicht und der damit verbundenen Rostbeständigkeit gebeizt und anschliessend chemisch passiviert werden. Dafür ist eine komplette Demontage der Geländerkonstruktion zwingend erforderlich. Unter Umständen muss diese bei fortgeschrittenem Angriff des nichtrostenden Rohrstahts durch entstandene Korrosionsprodukte verschrottet und neu gefertigt werden. Die anfallenden Kosten hat der für die falsche Werkstoffkombination verantwortliche Handwerksbetrieb zu tragen. ■

Dans le cas du présent sinistre, l'utilisation de rondelles galvanisées est inadmissible. Celles-ci doivent être retirées immédiatement. Les pièces de la balustrade en acier inoxydable contaminées par la rouille erratique et le zinc redéposé doivent être décapées puis passivées chimiquement pour rétablir leur couche passive et, par conséquent, récupérer leur résistance à la rouille. Pour ce faire, un démontage complet de la balustrade est indispensable. Dans certains cas, elle doit être éliminée et reconstruite en cas d'attaque avancée du tuyau en acier inoxydable par les produits corrosifs générés. Les frais qui en résultent doivent être supportés par l'entreprise artisanale responsable de la mauvaise combinaison de matériaux. ■
