Fahrlässig nachlässig

Immer wieder kommt es an Toren zu folgenschweren Unfällen. Wir erläutern anhand einiger praktischer Beispiele die typischen Fehler und geben Tipps zur Vermeidung. Text und Bilder: Markus Macal

CONSTRUCTION DE PORTES

Imprudence = négligence

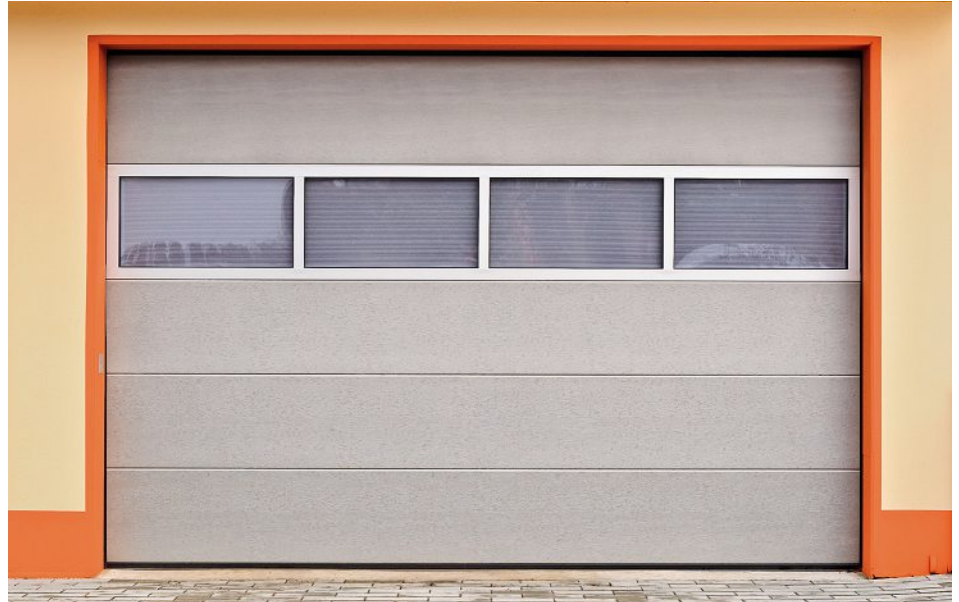
Cette motorisation de porte (entraînement par pignon à chaîne) n'a pas été contrôlée depuis plus de dix ans. Il manque depuis longtemps la manivelle de démarrage d'urgence. Actionner simultanément la commande d'urgence et l'entraînement peut provoquer des blessures graves.

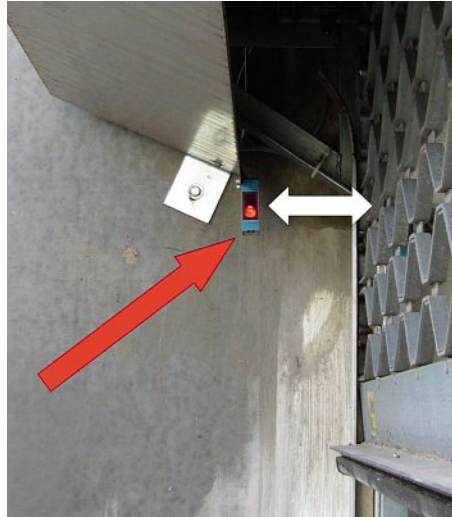
Ein typischer Fehler: Die Lichtschranke erfüllt ihren Zweck nicht. Der Abstand wurde viel zu hoch gewählt. Es besteht Quetschgefahr.

Une erreur typique : la cellule photoélectrique ne remplit pas sa fonction. L'écart choisi est beaucoup trop élevé. Quelqu'un risque de se coincer.

Fehler ist die falsch montierte Lichtschranke am Sturz, die das Hochziehen und Einquetschen von Personen, vor allem Kindern, verhindern soll. So manche Tiefgaragentoranlage müsste umgehend stillgelegt werden. Viele Metallbauer beschäftigen sich zu wenig mit dem Problem und mit den Normen und wissen zum Beispiel nicht, dass

die Lichtschranke maximal 50 Millimeter vom Torkörper/Flügel entfernt montiert werden darf. Auch der vertikale Abstand vom Sturz ist zu berücksichtigen. Eine zu tief gesetzte Sicherheitseinrichtung kann man übergreifen. Es besteht kein Schutz. Ähnliches gilt für zu hoch gesetzte Lichtschranken.
