Nur sicher tauschen

Metallbauer, die Beschläge an Feuer- und Rauchschutztüren installieren und austauschen, müssen genau auf die zulässigen Änderungen achten, sonst geht die Schutzwirkung des Abschlusses verloren. Das Beispiel zeigt die Auswirkungen.

N'effectuez que des remplacements sûrs

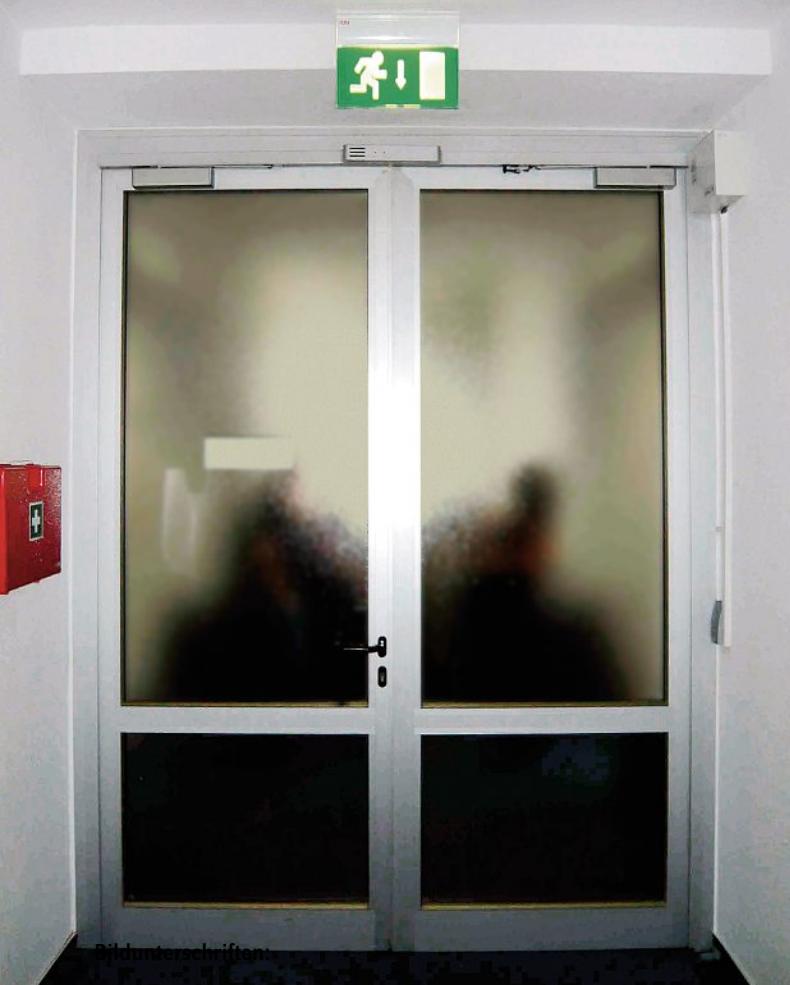
Diese Rauchschutztüren waren mit zwei elektrischen Türöffnern ausgestattet. Neben dem elektrischen Türöffner hatten die Gehflügel ein Fallen-/Riegelschloss mit nach oben wirkender Zusatzfalle.

Les portes anti-fumée étaient équipées de deux gâches électriques. Outre la gâche électrique, les battants étaient équipés d'une serrure à pêne dormant / demi-tour avec pêne supplémentaire agissant vers le haut.

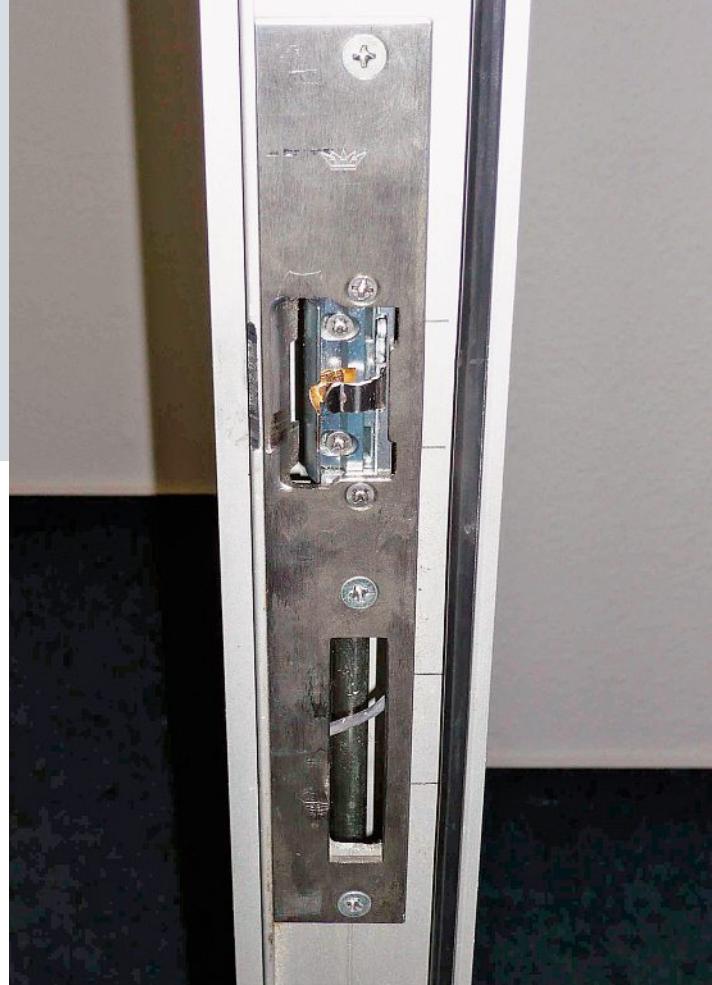
Durch den Ausbau des Türöffners wurde diese Zusatzbelastung beseitigt. Unbemerkt hat sich jedoch auch dabei ein undefinierter Verschlusszustand eingestellt. Bei Auftreten von Rauch ist mit Druck auf die Türflügel zu rechnen. Diese Druckbelastung führt zu einer Verformung der Flügel und somit zu einem geringeren Anpressdruck auf die Türdichtungen. Um das zu vermeiden und die Schutzwirkung des Rauchschutzelementes zu sichern, ist zum Sturz eine zusätzliche Verriegelung angeordnet. Dadurch wird die Verformung des Gehflügels verringert. Mit dem Verzicht auf den sturzseitig erforderlichen elektrischen Türöffner wurde die Schutzwirkung des Rauchschutzabschlusses erheblich reduziert.

Durch den Ausbau des elektrischen Türöffners war die Schutzwirkung der Rauchschutztür erheblich beeinträchtigt. Die «neuen» elektrischen Türöffner hatten einen Feder gelagerten Rückmeldekontakt. Federkraft und Spaltverringerung durch den Rückmeldekontakt führten dazu, dass die Schlossfallen ein gewisses Mass in das Stulpblech zurückgedrückt wurden. Dadurch ergab sich der undefinierte Verschlusszustand. Begünstigt wurde das Eindrücken der Schlossfallen durch das Eigengewicht der Verriegelungsstange zur Fallenverriegelung.

Mit der Installation eines neuen Zutrittskontrollsysteams an der Tür wurden die vorhandenen elektrischen Türöffner gegen Türöffner mit Rückmeldekontakte ausgetauscht- eine unzulässige Änderung.

Avec l'installation d'un nouveau système de contrôle d'accès sur la porte, les gâches électriques existantes ont été remplacées par des modèles avec contacts de signalisation, ce qui est interdit.

Le démontage de la gâche électrique a fortement entravé l'effet protecteur de la porte anti-fumée. Les « nouvelles » gâches électriques disposaient d'un contact de signalisation monté sur ressort. La force du ressort et la diminution de l'interstice par le contact de signalisation ont entraîné une certaine contre-pressure au niveau des têtes des pênes des serrures,

entraînant des états de fermeture indéterminés. L'enfoncement des pênes des serrures était favorisé par le poids propre de la tige de verrouillage pour la fermeture du pêne. Le démontage de la gâche a éliminé cette charge supplémentaire. Mais sans que personne ne s'en rende compte, cela a entraîné un état de fermeture indéterminé. En cas de présence de fumée, une pression sur les vantaux des portes est probable. Cette pression déforme les vantaux, qui appuient moins sur les joints de porte. Pour éviter cela et garantir l'effet protecteur de l'élément anti-fumée, un verrouillage supplémentaire est disposé vers le linteau afin de limiter la déformation du vantail.

Vor dem Austausch eines Beschlagteiles gegen ein anderes Bauteil ist zu prüfen, ob dieses Bauteil im Prüfumfang der jeweiligen Tür enthalten ist. Ist dies nicht der Fall, muss der

Austausch unterbleiben. Deshalb weist das DIBt darauf hin, dass alle Veränderungen an Türen mit dem Zulassungsinhaber abzustimmen sind. Im vorliegenden Fall wäre der Türzustand auch durch aufgeklebte Magnetkontakte

feststellbar. Eine Änderung der elektrischen Türöffner wäre dann nicht erforderlich.

Avant de remplacer un élément de ferrure, il convient de vérifier si le nouvel élément entre dans l'étendue du contrôle de la porte correspondante. Si ce n'est pas le cas, le remplacement ne peut avoir lieu. C'est pourquoi le DIBt attire l'attention sur le fait que toutes les modifications aux portes doivent être approuvées par le détenteur de l'homologation. Dans le cas présent, l'état de la porte pourrait aussi être vérifié par des contacts magnétiques collés. Une modification des ouvertures de portes électriques ne serait alors pas nécessaire.
