Ungeschützte Transporte von Stahlbauteilen können Korrosionsschäden nach sich ziehen. Das Schadenpotenzial ist relativ hoch. Im vorliegenden Fall hilft das Institut für Werkstoffsystemtechnik Thurgau (WITg) innert nützlicher Frist bei der Spurensuche.

## Das WITg ermittelt und analysiert

# Les désastres dus au sel d'épandage

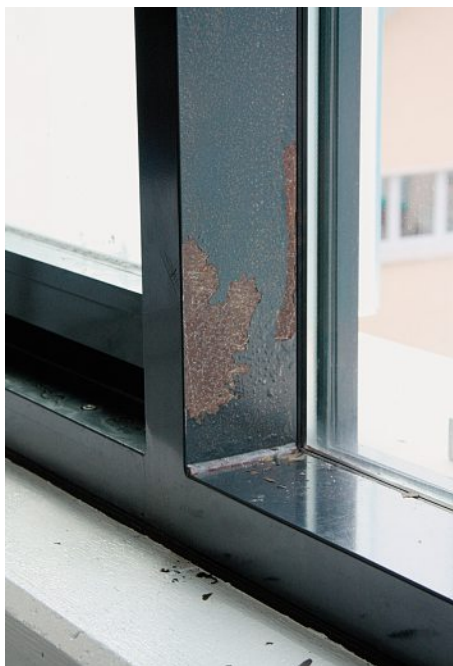
**Eine pulverbeschichtete Stahlkonstruktion für eine Fensterfassade** zeigt ein Jahr nach der Montage fleckenförmige Verfärbungen. Teilweise hat sich die Schicht abgelöst. Es kommt ausserdem zur Blasenbildung. Die Schicht kann stellenweise mit einem Messer angeschnitten und angehoben werden. Die Pulverschicht an einem Stahlprofil lässt sich damit grossflächig entfernen.

Diese Stahlbauprofile zeigen ein Jahr nach dem Einbau Korrosionsschäden. Finanziell können solche Schäden rasch den Wert des gesamten Werks übersteigen.

Ces profilés pour la construction de charpentes métalliques présentent des traces de corrosion un an après leur mise en place. Sur le plan financier, de tels dégâts peuvent rapidement excéder la valeur de l'ensemble de l'ouvrage.

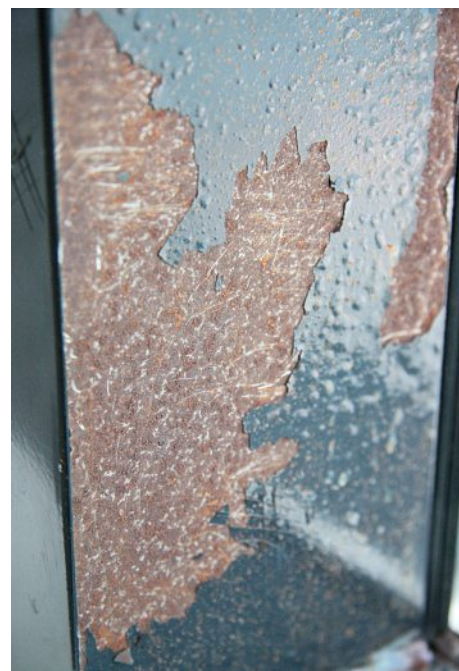
Ein durch Streusalz hervorgerufener hoher Chloridgehalt auf der Unterseite des Lackes führte zu Korrosionsschäden.

Une teneur élevée en chlorure due au sel d'épandage sur la face inférieure de la peinture a engendré des traces de corrosion.

Bei der Analyse identifizieren die Wissenschaftler des WITg einen hohen Chloridanteil auf der Unterseite der Lackproben. Um die Herkunft dieses Stoffs zu klären, der die Korrosion verursacht hat, befragt der Stahlbauer seine Lieferkette und überprüft die Arbeitsschritte. Das Problem wird bald erkannt: Die Stahlkonstruktion war offen und ohne besondere Abdeckung «an einem schönen Tag im Winter» transportiert worden. Angetrocknete Salzresten auf der Strasse werden durch die Reifen des LKW aufgewirbelt, setzen sich auf den ungeschützten Stahlflächen fest und führen sofort zur Korrosion.

Es handelt sich im vorliegenden Fall um eine häufige und gleichzeitig unterschätzte Problematik, wie das WITg in seinem Bericht festhält. Finanziell können solche Schäden rasch den Wert des gesamten Werks übersteigen. Kleinigkeiten wie ein unsachgemässer Transport, auch über nur wenige Kilometer, können grosse Folgen zeitigen. Die Erkenntnis daraus ist klar: Stahlbauteile und auch andere Werkstücke aller Art dürfen nie ohne Transportschutz auf die Strasse. ■

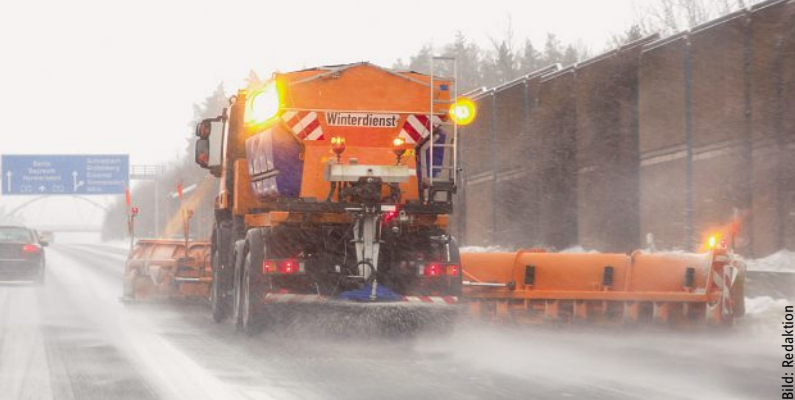
**Streusalz kann bei ungeschütztem Transport von Metallbauteilen zu späteren Korrosionsschäden führen.**

Le sel d'épandage peut entraîner des traces de corrosion ultérieurement en cas de transport non protégé des composants métalliques.
