Treppengeländer mit vielen Mängeln

In der metall vom Dezember sind die Mängel und Unregelmässigkeiten dieser Spindeltreppen behandelt worden. In der aktuellen Ausgabe werden die Schwachstellen des Geländers erläutert und mögliche Verbindungen zu entsprechenden Normen aufgezeigt. Autor: Werner Addor, Skizzen und Fotos: Werner Addor

Une balustrade avec de nombreux défauts

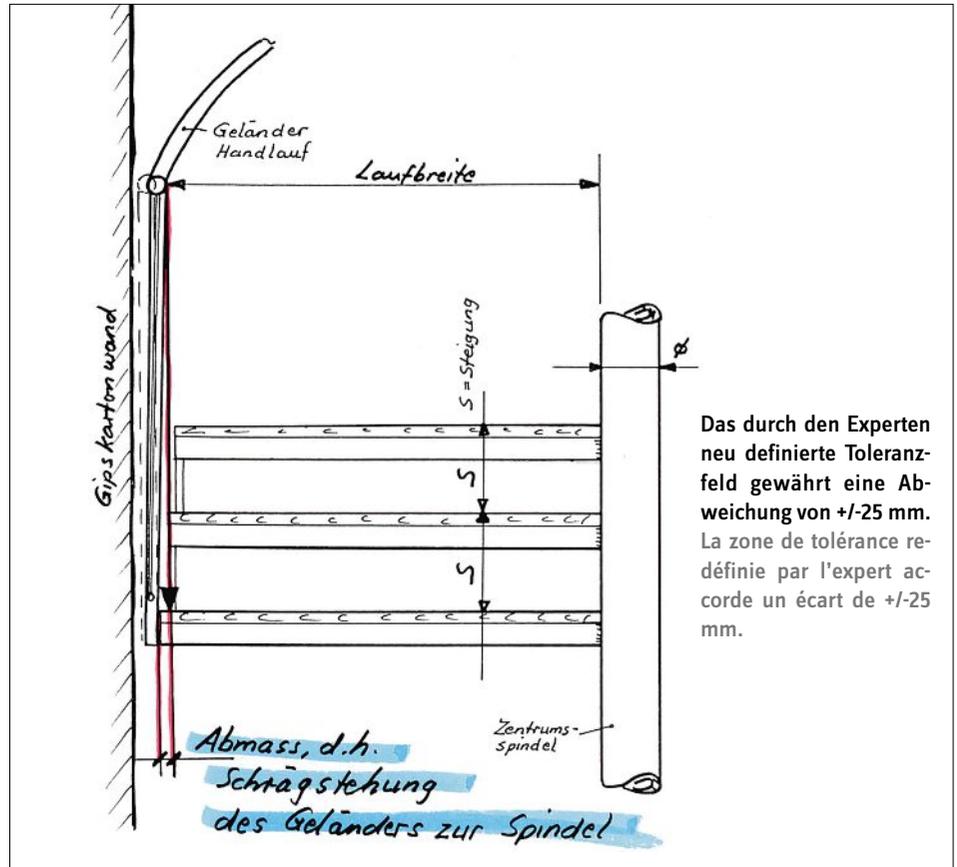
Rudimentäre Ritz-, Schab- und Kratzproben am Treppengeländer zeigen keine klare Grundierung auf. Auf Nachfrage des Experten bestätigt der Metallbauunternehmer, dass das Geländer vor Ort zusammengestellt und geschweisst wurde. Diese meist übliche Vorgehensart passiert aus schweisstechnischen Gründen mit schwarzem resp. blankem Material. Nach dem Verschleifen der Schweissnähte wird das Material mit einer Verdünnerflüssigkeit wie Nitrobenzol oder Toluol von Hand gereinigt und mit einer kalten 1-Komponenten-Zinkstaubfarbe mit dem Pinsel (Spraydose) auf der Baustelle gestrichen d.h. für den nachträglichen Deckanstrich grundiert. Selbstverständlich hat die Oberflächentechnik von Hand - wie obenstehend beschrieben - nicht den gleichen hohen Qualitätsstandard wie eine Ausführung in S+Z (sandgestrahlt und spritzverzinkt).

ne Variante üblich und genügend. Dies bestätigt auch die Oberflächenbeschaffenheit, bei der heute keinerlei Korrosionsspuren sichtbar sind. Die Frage, ob die Haftung des Deckanstriches bei einer S+Z-Ausführung etwas besser wäre, kann mit Ja beantwortet werden.
