Historische Brücke führt ins nächste Jahrhundert

1895 - vor rund 120 Jahren - wurde die Blacktenbrücke im zürcherischen Tösstal erbaut. 1950 erfolgte eine Verstärkung durch das Betonieren der Fahrbahn. 2008 musste die Belastung eingeschränkt werden und sie durfte nur noch von Fussgängern und Radfahrern benutzt werden. Heute ist die historische Brücke erfolgreich saniert und wieder voll belastbar. Text: Redaktion

Bautafel

| Objekt: | Sanierung Blacktenbrücke, Bauma |

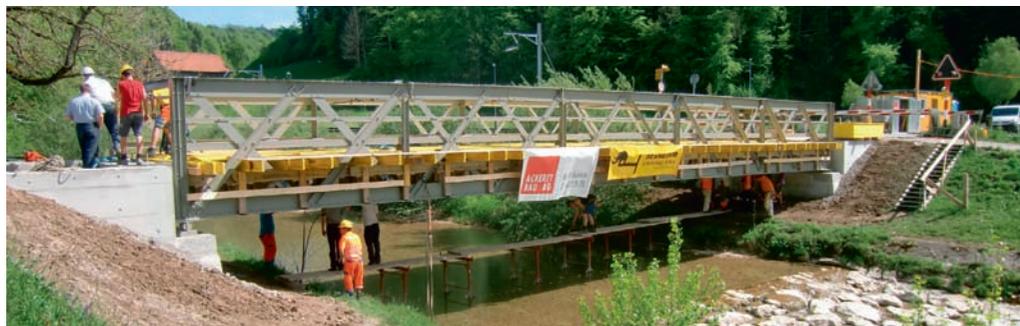
Die neu sanierte Blacktenbrücke aus dem Jahr 1895 ermöglicht Fahrzeugen bis 8 Tonnen wieder ein einfaches Überqueren der Töss bei Bauma.
Le pont de Blackten de 1895 nouvellement rénové permet aux véhicules jusqu'à 8 t de traverser facilement la Töss à Bauma.

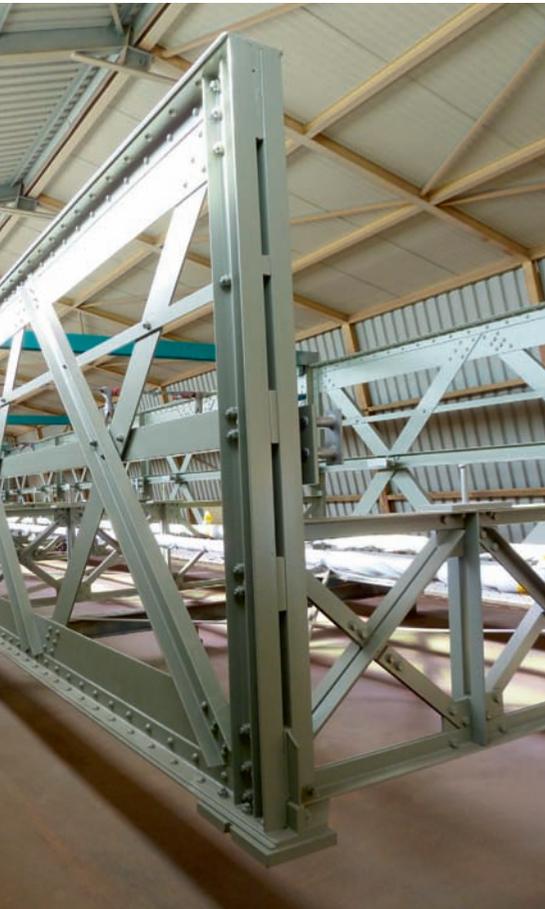
Die Fachwerke mit ihren kreuzweise aneinander gereihten Druck- und Zugstreben zeigen den Kraftverlauf auch optisch auf.
Les treillis avec leurs arcs-boutants et tirants entrelacés rendent visible la distribution des forces.

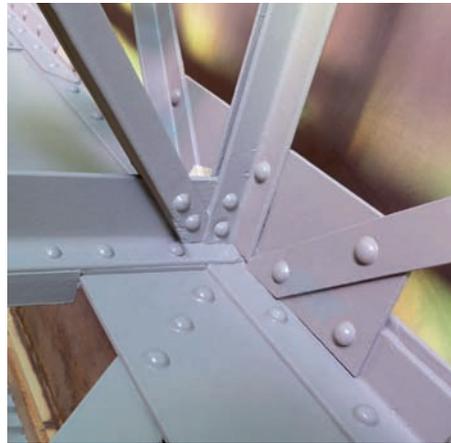
Zentraler Knotenpunkt komplett vernietet.
Point de jonction central complètement riveté.

«Oftmals sahen wir erst nach der Zerlegung durch das Auftrennen der Stahlnieten, in welchem qualitativen Zustand die einzelnen Profilkomponenten wirklich waren», erklärte Franz Looser, Betriebsleiter der Schneider Stahlbau AG, im Gespräch mit der «metall» und fügte an: «So konnten wir den jeweiligen Entscheid, ob Ersatz oder Wiederverwendung, erst zu diesem Zeitpunkt fällen. Natürlich hätten wir die alten Stahlnieten gerne durch neue, ebenfalls warm vernietete Verbindungen ersetzt, doch leider war es im europäischen Raum nicht möglich, einen Anbieter zu finden, der das Handwerk dieser alten Vernietungen zu vertretbaren Konditionen beherrscht. Deshalb mussten wir in diesem Fall auf Verschraubungen zurückgreifen.»

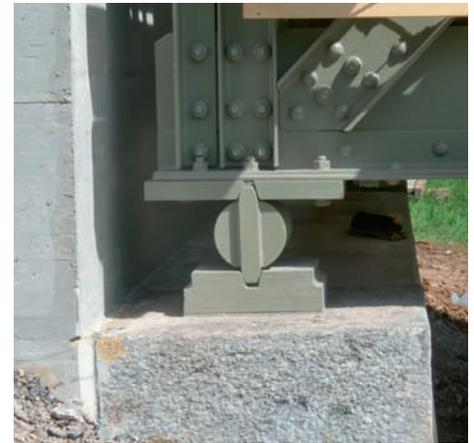
Bewegliche Lagerung auf dem Betonfundament.
Appui mobile sur l'assise en béton

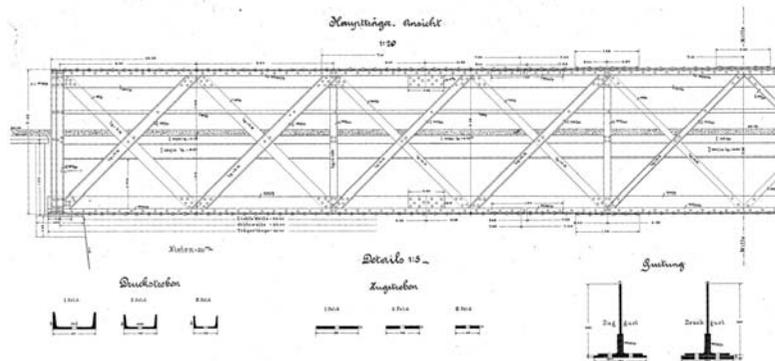
Planausschnitt 1895: Gut ersichtlich die unterschiedliche Ausbildung der Druck- resp. Zugprofile.
Cet extrait du plan de 1895 montre bien la constitution différente des profilés de pression et de traction.
