# Filigranität und Leichtigkeit bewahrt

Die Fussgängerbrücke in Unterägeri direkt am Einlauf der Lorze aus dem Ägerisee ist von 1908 und wurde im Rahmen der Instandsetzungsarbeiten am Seeufer restauriert. Die neuen Stahlelemente ersetzen die alten so, dass sie kaum als neue Teile zu erkennen sind. Das denkmalgeschützte Brüggli bewahrt sein ursprüngliches Erscheinungsbild und seine originale Tragwirkung – nur mit einem neuen Anstrich. Text: Clementine van Rooden, Bilder: Clementine van Rooden und Staubli Kurath und Partner

Objekt:	Fussgängerbrücke Birkenwäldli, Unterägeri
Bauherrschaft:	Gemeinde Unterägeri
Stahlbau 1908:	Gebrüder Gysi, Baar (historische Brücke)
Restauration 2013:	Moritz Häberling, Uerzlikon
Ingenieure:	Staubli Kurath und Partner, Zürich (Instandsetzung)

# Une légèreté préservée

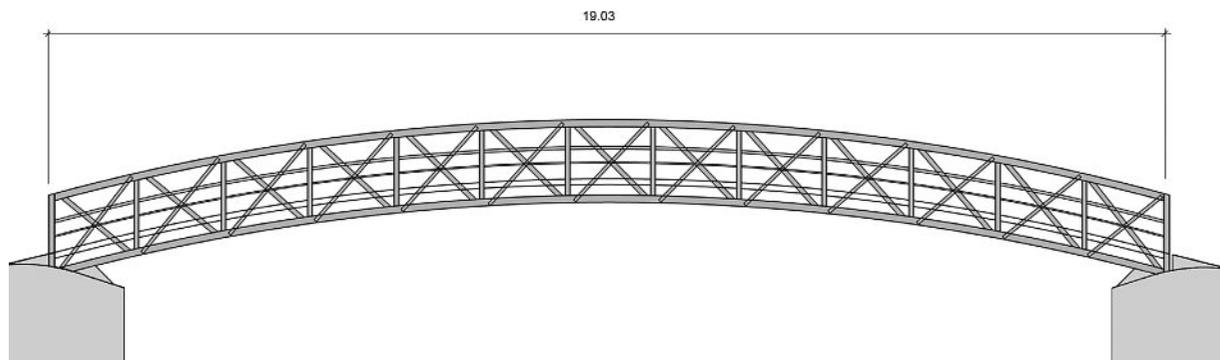
Das instandgesetzte Brüggli steht wieder an seinem ursprünglichen Ort auf neuen Widerlagern. Man erkennt konstruktiv keinen Unterschied, nur wo nötig wurden die bestehenden Niete durch neue ersetzt. Der Stahl ist aber neu angestrichen.

Remise en état, la passerelle a repris sa place, mais sur de nouvelles culées. Les anciens rivets n'ont été remplacés que là où c'était nécessaire. L'acier a cependant été repeint, tandis que le tablier se compose d'éléments en béton préfabriqués.

Die aus dem Jahr 1908 stammende Bogenbrücke überquert die Lorze beim Ausfluss des Ägerisees in Unterägeri.  
A Unterägeri, le pont en arc construit en 1908 traverse la Lorze, là où celle-ci se jette dans le lac d'Ägeri.

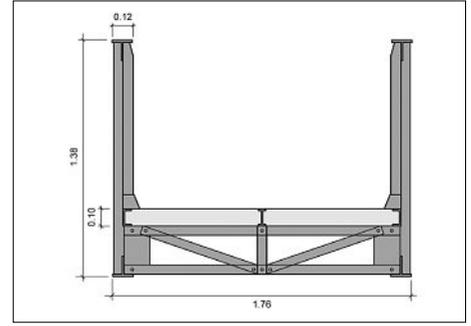
Brücke nach dem Entfernen des Betonbelags: Die Stahlkonstruktion ist vor allem im Untergurtbereich stark an- oder durchgerostet.

La passerelle après élimination de son tablier en béton. C'est à l'endroit des membrures inférieures que la structure métallique était la plus rouillée.
