An der Schweißnaht eines Maschinenbauteils wurden erhebliche Mängel festgestellt. Wie die Risse hätten vermieden werden können, ist im Schadensbericht beschrieben. Text und Bilder: René Schasse

Schweißen Sie fachmännisch

Soudure défectueuse

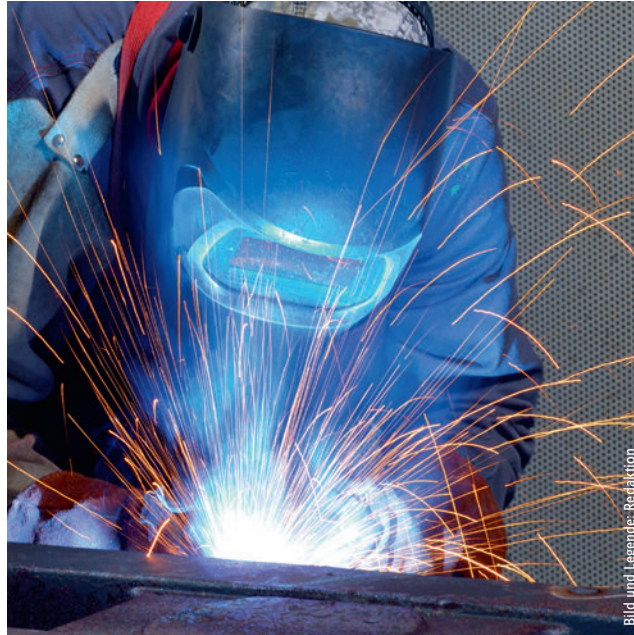
Als Schadensursache muss die vollkommen unzureichende Schweißnahtausführung angesehen werden. In konstruktiver Hinsicht konnte anhand der Schlifffbilder keine planmäßige Schweißnahtvorbereitung festgestellt werden. In einigen Bereichen waren keinerlei Anfasun-

Gerissene Schweissnaht am Maschinenbauteil im Querschnitt als Makroschliff.

Vue en coupe sous forme d'éprouvette macrographique du cordon de soudure fissuré sur le composant de machine.

Letztendlich liessen die Schliffbilder noch eine falsche Brennerhaltung erkennen. Der Einbrand der Schweißnaht beschränkte sich zum überwiegenden Teil auf die Oberseite des Deckels. Als Ergebnis all dieser Fehler ergab sich für die Belastungsfuge eine einzelne Decklage mit weniger als zwei Millimeter Einbrand. Das reicht auf keinen Fall aus. Die Risse waren die unvermeidliche Konsequenz.

ment limitée au côté supérieur du couvercle. Toutes ces erreurs ont débouché sur un joint de contrainte à une seule couche superficielle avec une pénétration de moins de deux millimètres, ce qui est absolument insuffisant et a inévitablement entraîné des fissures.

Der Schaden am Bauteil konnte behoben werden. Dazu wurde die Schweißnaht zwischen Deckel und Rundbehälter vollständig durch Ausschleifen entfernt. Für das erneute Anschweißen erfolgt eine geeignete Schweißnahtvorbereitung mit Anfasung sowohl auf der Deckelseite als auch der Seite des Rundbehäl-

Für die künftige Schadensvermeidung wurden technische Unterlagen mit der Berücksichtigung des Schweißnahtanschlusses aus der Reparaturmassnahme erarbeitet. Die ausführenden Betriebe qualifizierten die schweißtechnische Verarbeitungstechnologie durch eine entsprechende Verfahrensprüfung. Des Weiteren mussten die beteiligten Schweißer und die Bediener von automatisierten Anlagen ihre Handfertigkeit im Rahmen der zuständigen Regelwerke nachweisen. ■
