Falsche Werkstoffpaarung

Kombiniert der Metallbauer bestimmte Werkstoffe miteinander, muss er einige konstruktive Besonderheiten beachten, sonst kommt es zu Problemen. Wie aus der kleinen Ursache eine grosse Wirkung wird, zeigt der Schadensfall.

Text und Bilder: Prof. Jochen Schuster

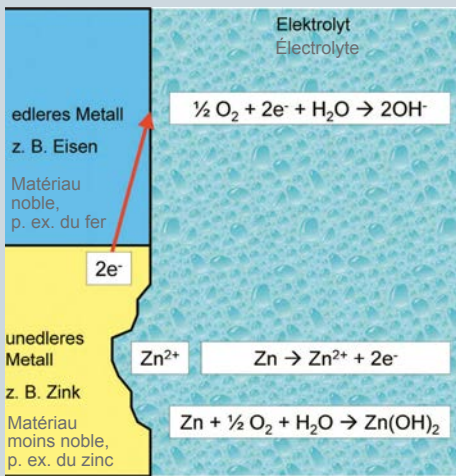
So funktioniert die Bimetallkorrosion.
Principe de la corrosion bimétallique.

Bei dieser besonderen Art des korrosiven Angriffs handelt es sich um eine beschleunigte Korrosion eines metallischen Bereiches, die auf ein Korrosionselement mit unterschiedlichen freien Korrosionspotenzialen zurückzuführen ist. Sie tritt üblicherweise zwischen Metallen auf, deren elektrochemische Potenziale verschieden sind. Tritt Bimetallkorrosion auf, kommt es zu einem bevorzugten Angriff des unedleren Werkstoffes (Anode), während der edlere Werkstoff (Kathode) sogar vor einem möglichen Korrosionsangriff geschützt wird. Durch den Kontakt zweier Metalle mit unterschiedlichem Potenzial, die einer leitfähigen Lösung ausgesetzt sind (im konkreten Fall Re-

genwasser und möglicherweise chloridhaltige Reinigungsmittel), kommt es zu einem Elektronenfluss von der Anode zur Kathode. Die ablaufenden elektrochemischen Reaktionen sind dabei die gleichen, wie sie auch an einem einzelnen Metall auftreten. Jedoch steigt der Korrosionsangriff der Anode stark an.

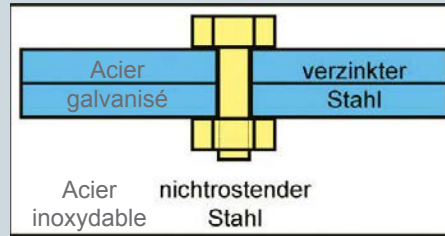
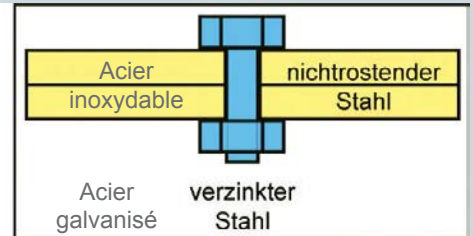
Graphische Darstellung der Flächenregel:

Links eine mögliche Werkstoffpaarung, rechts eine schlechte Werkstoffpaarung.

Die Anfälligkeit einer Metallkombination gegenüber Bimetallkorrosion kann mit der sogenannten Flächenregel abgeschätzt werden. Diese lautet:

In die Konstante c geht unter anderem die Potenzialdifferenz der beiden Metalle ein, das heisst, je grösser diese ist, desto eher kommt es zur Bimetallkorrosion. So verhalten sich kleine Flächen aus elektrochemisch unedle-

rem Werkstoff in Kontakt mit grossen Flächen edleren Materials aus Sicht eines Angriffs durch Bimetallkorrosion immer ungünstig.
