Ein Untersuch von Kunststoffunterlagen (sog. «Schifter») und Dichtmembranen auf ihre Festigkeit, Durchstanzung und Dichtigkeit. Von: Christian Löpfe und Michael Röthenmund, Studenten an der Schweizerischen Metallbautechnikerschule HF-SMT-TS Basel

# Quel est le niveau maximal de pression autorisé ?

Contrôle de la résistance, de la perforation et de l'étanchéité des supports en plastique et des membranes d'étanchéité.

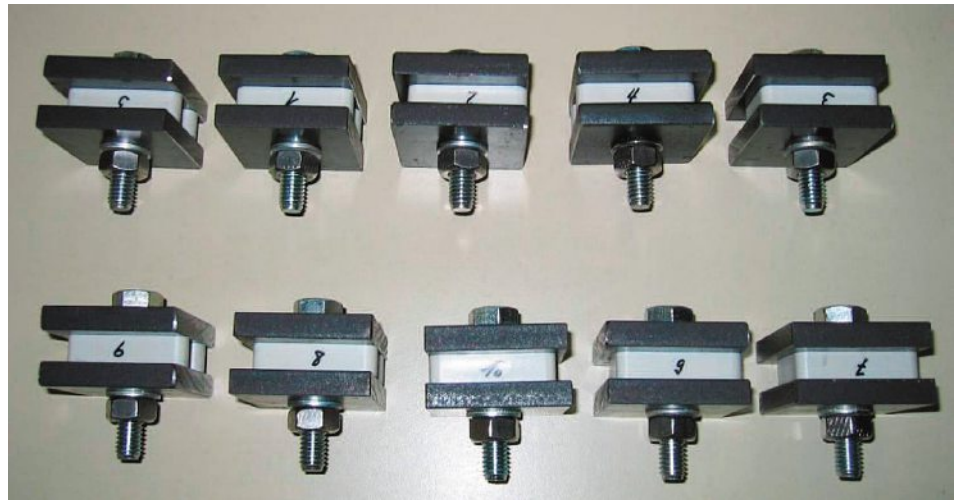
Test von Kunststoffunterlagen auf Schwindung oder Quellung.  
Test de retrait et de gonflement des supports en plastique.

In diesem Versuch sollte der Frage nach der Schwindung oder Quellung von handelsüblichen, U-förmigen Schiftern unter Einfluss von Witterung und Dunkelheit auf den Grund gegangen werden. Dieser Versuch dauerte 28 Tage. Die verwendeten Versuchsstücke bestehen aus je zwei Stück Flachstahl 50 x 8 mm und weisen eine Länge von 50 mm auf. Dazwi-

schen wurde eine Unterlage aus Kunststoff geklemmt. Eine verzinkte Sechskantschraube M 10 x 45 von der Festigkeitsklasse 8.8 sowie einer Mutter M 10 und zwei Unterlegscheiben übernahmen die Klemmwirkung. Getestet wurden je zwei Versuchsreihen, einmal mit 10 mm Unterlagen und einmal mit 2 x 5 mm Unterlagen.

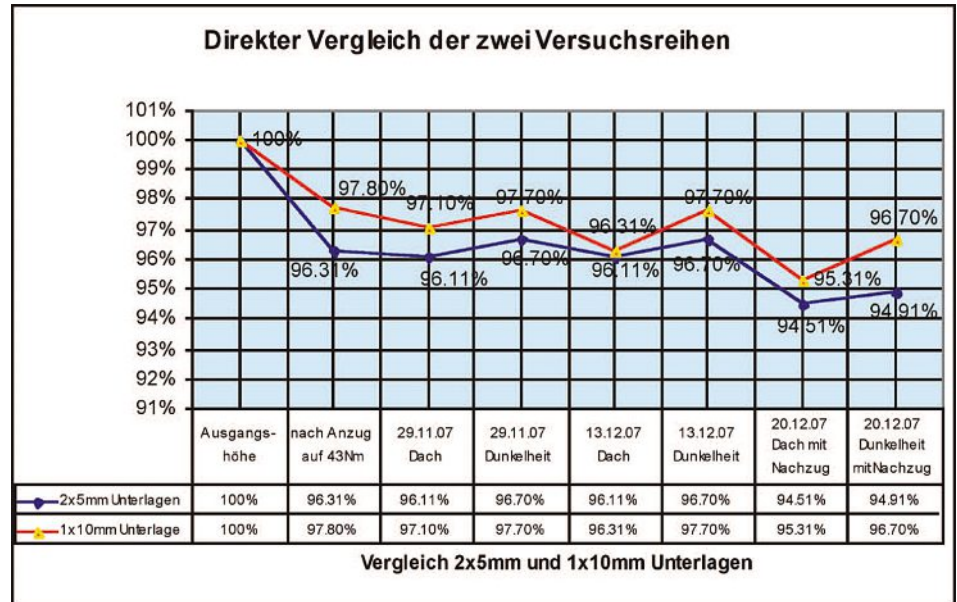
**Die Wahl von einschichtigen oder mehrschichtigen Unterlagen kann sehr entscheidend sein.**

Le choix de supports simples ou multicouches peut s'avérer crucial.

Es wurden die Testobjekte, welche der Aussenatmosphäre ausgesetzt waren, mit den Testobjekten, die im Innenraum der Dunkelheit ausgesetzt waren, miteinander verglichen. Deutlich zu erkennen war, dass die Teststücke, welche der Aussenatmosphäre ausgesetzt waren, mit 5,49 % die grösste Schwindung aufwiesen. Jedoch lagen sämtliche Endergebnisse im Bereich von 0,5 mm und bewegten sich somit in einem akzeptablen Toleranzbereich für den Metallbauer.

Auch hier sind die Testobjekte, welche der Aussenatmosphäre ausgesetzt waren, mit den Testobjekten, die der Dunkelheit ausgesetzt waren, miteinander verglichen worden. Es war deutlich zu erkennen, dass die Teststücke der Aussenatmosphäre mit 4,69 % die grösste Schwindung aufwiesen. Jedoch bewegten sich auch hier alle Endergebnisse in einem vertretbaren Toleranzbereich von rund 0,5 mm.

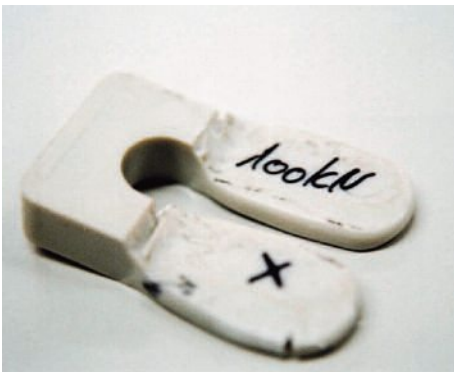
Eine sichtbare Verformung stellte sich bei ca. 35-40kN ein. 100 kN pressen die Unterlage flach. Une déformation visible à l'œil nu est survenue à env. 35-40 kN. 100 kN compriment le support à plat.

Wiederum wurden drei Testreihen à zehn Unterlagen, im Bereich von 5-50 kN - im 5 kN-Schritt - auf örtlichen Druck getestet. Hier entstand im Bereich von 30-35 kN die erste nennenswerte Schwindung. Bei 35 kN wies die Unterlage noch

eine Gesamtdicke von 8,44 mm auf. Eine sichtbare Verformung stellte sich bei ca. 35-40 kN ein.

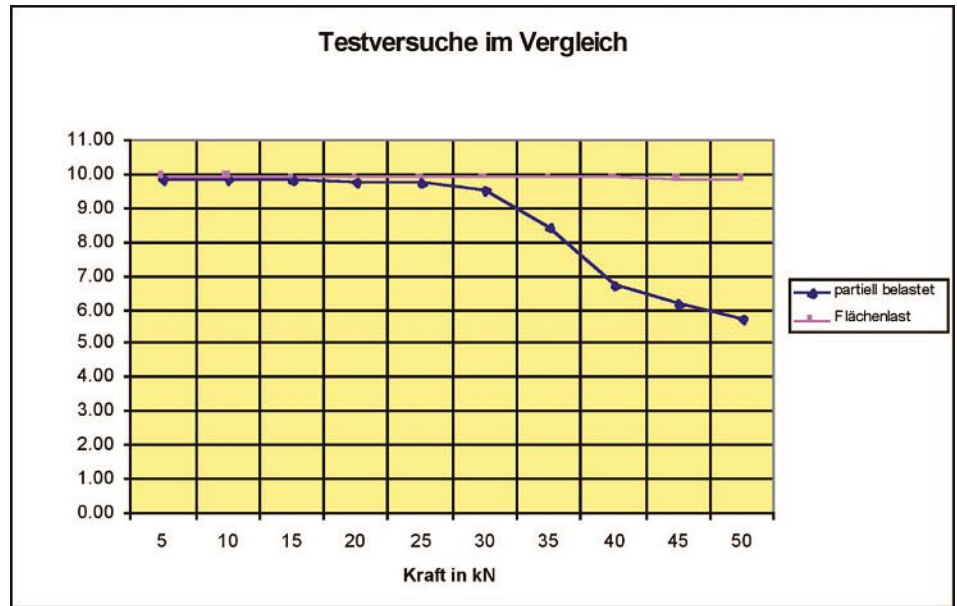
Bei Flächenlasten stellte sich bei 60-65 kN die erste «relevante» Schwindung ein. Bei örtlicher Belastung zeigten sich bei 30-35 kN die ersten nennenswerten Schwindungen.

Exposé à des charges surfaciques, le premier retrait « significatif » s'est produit dans la plage de pression 60-65 kN. Exposé à des charges localisées, les premiers retraits sont apparus à 30-35 kN.

Drei Testreihen à zwanzig Unterlagen wurden im Bereich von 5-100 kN - im 5 kN-Schritt - auf Druck getestet. Zusammengefasst kann gesagt werden, dass im Druckbereich von 60-65 kN die erste «relevante» Schwindung entstand. Bei 65 kN wies die Unterlage noch eine Gesamtdicke

von 9,42 mm auf. Für das Auge sichtbar wurde die Verformung erst bei einem Druck von ca. 70-75 kN.

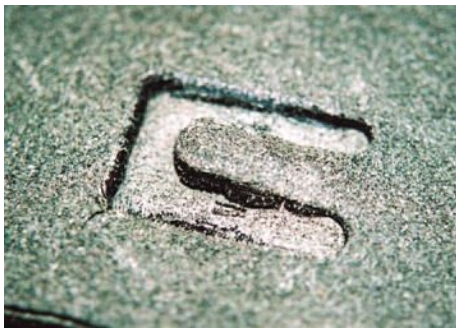
Werden Kunststoffunterlagen auf Membranfolien oder Dachpappen abgestellt, besteht das Risiko der Undichtheit.

Un risque de défaut d'étanchéité existe lorsque les supports en plastique sont placés sur des membranes d'étanchéité ou du carton bitumé.

Die Membranfolie wies bei 5 kN erste Risse und Einschlüsse auf, die weiche Dachpappe bereits ab 4 kN. Beide Dichtungen wurden somit beschädigt und müssen in diesem Zustand problematisch bezeichnet werden.

Wird die zu montierende Konstruktion auf eine Membranfolie oder eine Dachpappe abgestellt, so muss diese anschließend wieder überklebt werden. Nur so kann die Dichtheit langfristig gewährleistet werden.

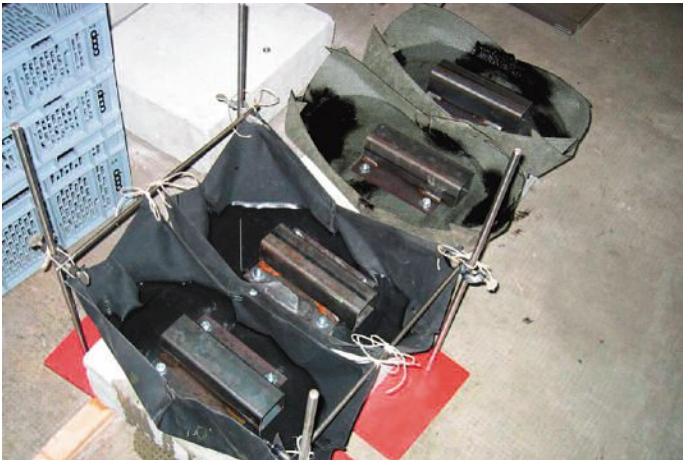
Hier ist der Versuchsverlauf der beiden Membranen graphisch dargestellt. Sie verhielten sich sehr ähnlich, die Sika-Membranfolie erwies sich jedoch als konstanter und vermochte dem Druck des Wassers länger standzuhalten. Es wurden acht Messungen in unterschiedlichen Zeit-

Es war zu erwarten dass der Wasserverlust bei den abgedichteten Bohrrändern nicht so gross sein würde wie bei den nicht abgedichteten. Doch dass der Unterschied so gross sein würde, überraschte auch die Studenten. Es muss klar festgehalten werden, dass Durchdringungen der Dachhaut durch Bohren, ohne nachfolgende Abdichtung, fachlich nicht korrekt sind und Bauschäden hervorrufen können. Dieses Problem sollte bereits während der Planungsphase gelöst werden. ■
