# Im Spiegelbild der Technik

An der Forchstrasse in Zürich ist ein in die Jahre gekommenes Mehrfamilienhaus auf eindruckliche Art saniert worden. Wo sich früher die ungenutzten – von Lärm und Staub heimgesuchten – Nordbalkone befanden, präsentieren sich heute zwei elegante Glaskuben. Text: René Pellaton, Bilder: Arteba Foto, Zürich

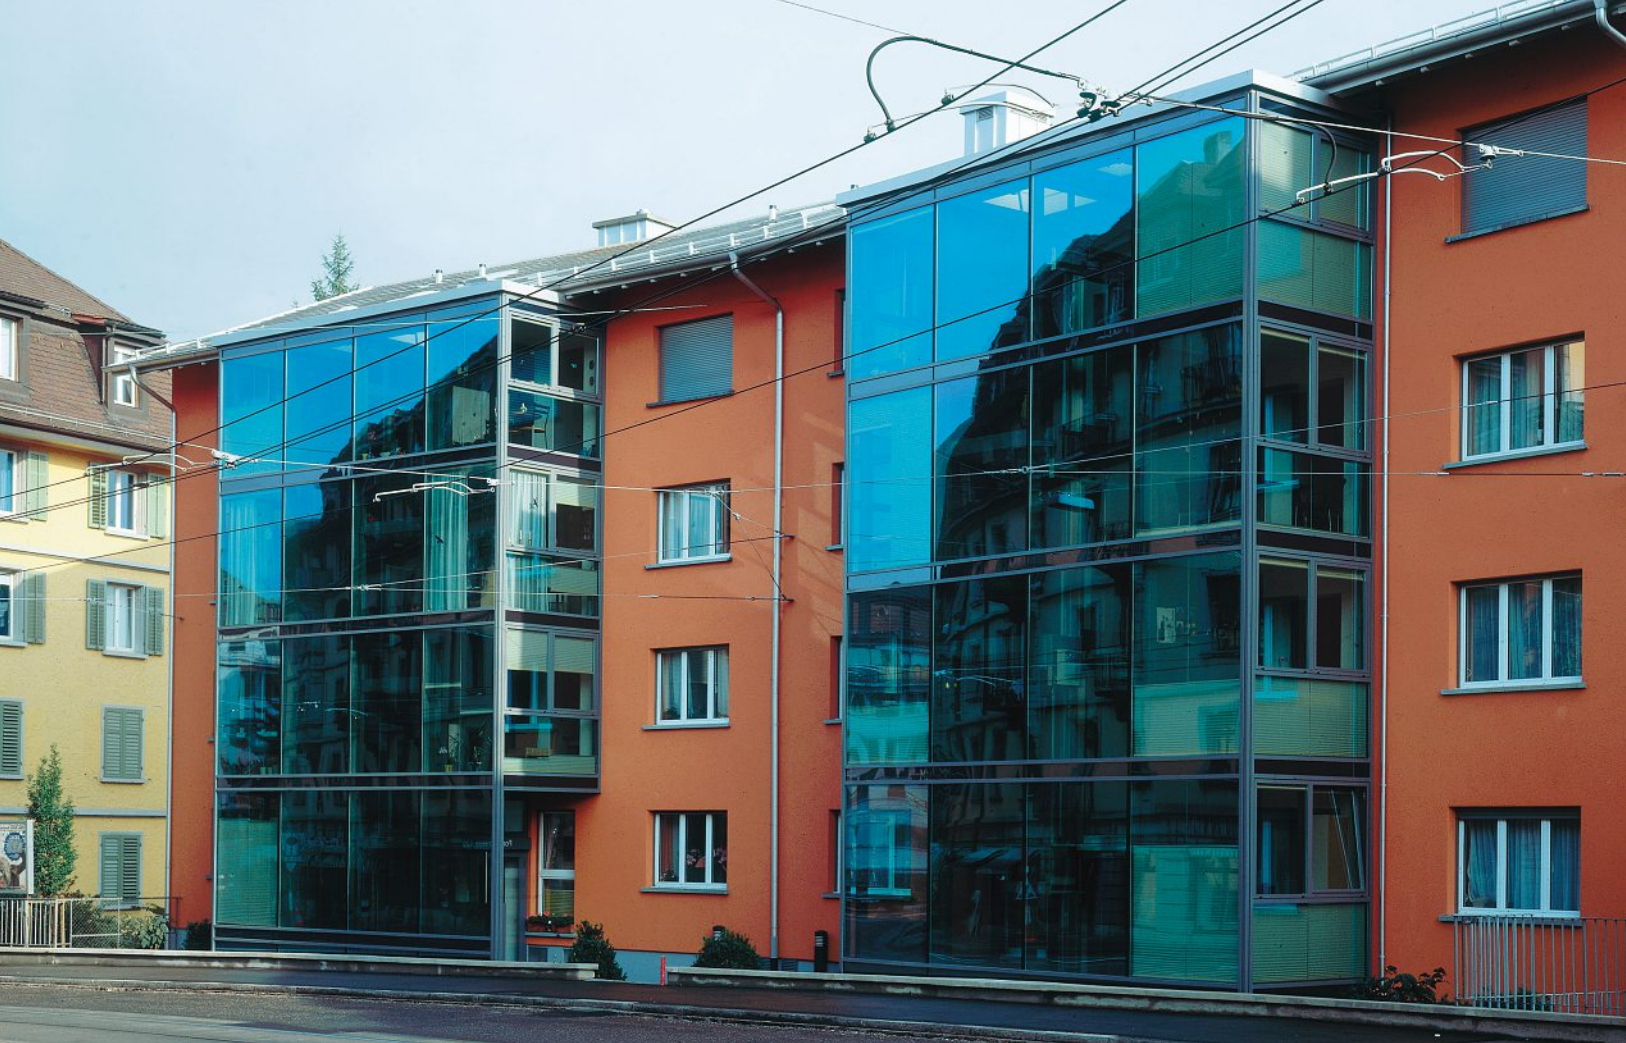
**Hinter dem Glas befinden sich Lift, Treppenhaus und Wohnraum. Die Bewohner können das Treiben auf der Strasse in geschützter Atmosphäre verfolgen.**

Derrière le verre se trouvent l'ascenseur, la cage d'escalier et des espaces habitables. Les occupants peuvent observer l'animation de la rue en toute quiétude.

Die beiden gläsernen Vorbauten erstrecken sich vom Erdgeschoss über vier Stockwerke bis zum 3. Obergeschoss. Sie sind spiegelbildlich zueinander gebaut und bilden eine homogene Aussenhaut um das Treppenhaus, den Personenlift und die erweiterten Wohnräume.

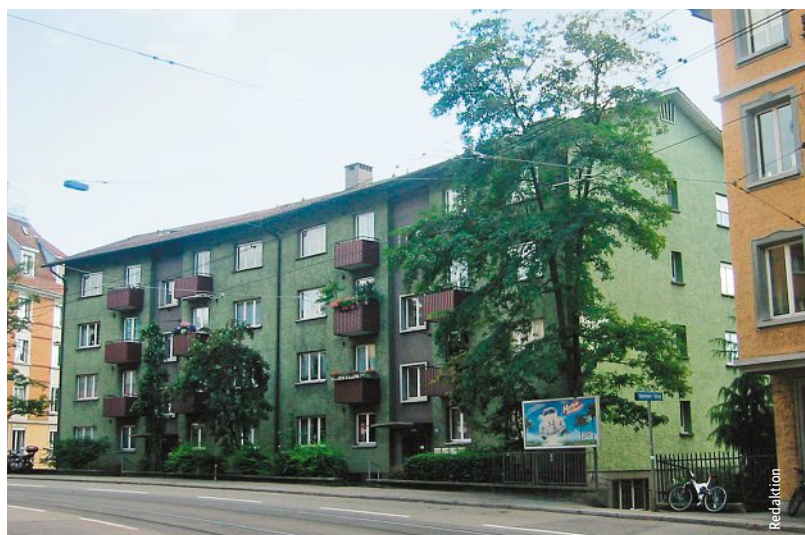
**Vor der Sanierung: Die Balkone wurden von den Bewohnern kaum genutzt.**

Avant les travaux de rénovation : les occupants utilisaient peu les balcons.

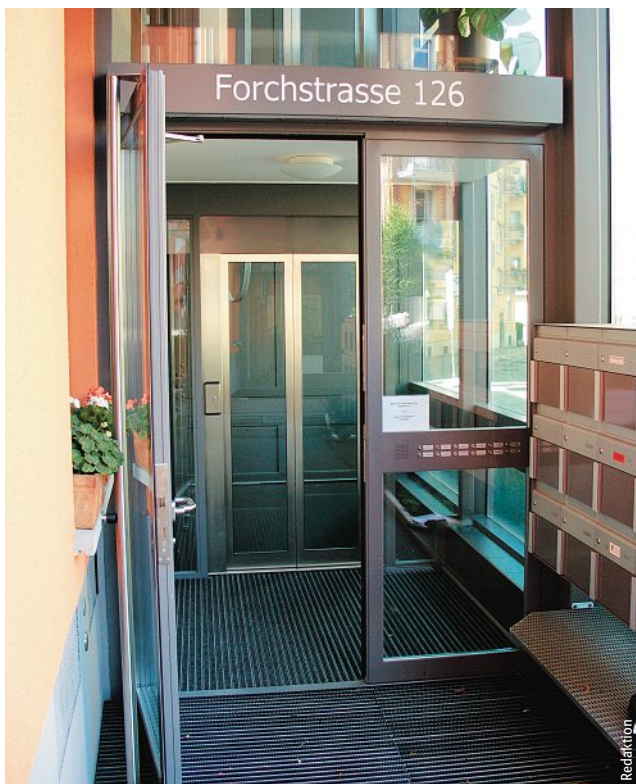
**Eingangsfrent mit innerer Liftfront:** Der kleinere Nebenflügel öffnet gegen innen und verhindert so den Konflikt mit Gegensprech- und Briefkastenanlage.

Entrée et façade de l'ascenseur intérieur : Le petit battant latéral s'ouvre vers l'intérieur, pour accéder facilement à l'interphone et aux boîtes aux lettres.

Comme évoqué plus haut, les alcôves d'entrée sont au niveau du côté étroit au rez-de-chaussée. Les portes à deux battants sont stylées. Le battant principal s'ouvre vers l'extérieur et le battant latéral vers l'intérieur, >>
