# Facelifting am Möbelhaus

Das über dreissigjährige Lager- und Ausstellungsgebäude der diga Möbel AG in Galgenen konnte in ästhetischer Hinsicht mit dem innovativen Leistungsangebot der Unternehmung nicht mehr Schritt halten. Ein Facelifting war angesagt. Dabei spielten bei der Realisation Metall und Glas eine tragende Rolle. Text: Redaktion, Bilder: René Pellaton

## Fünf verschiedene Fassaden und ein Dach

# Le relooking d'un magasin de meubles

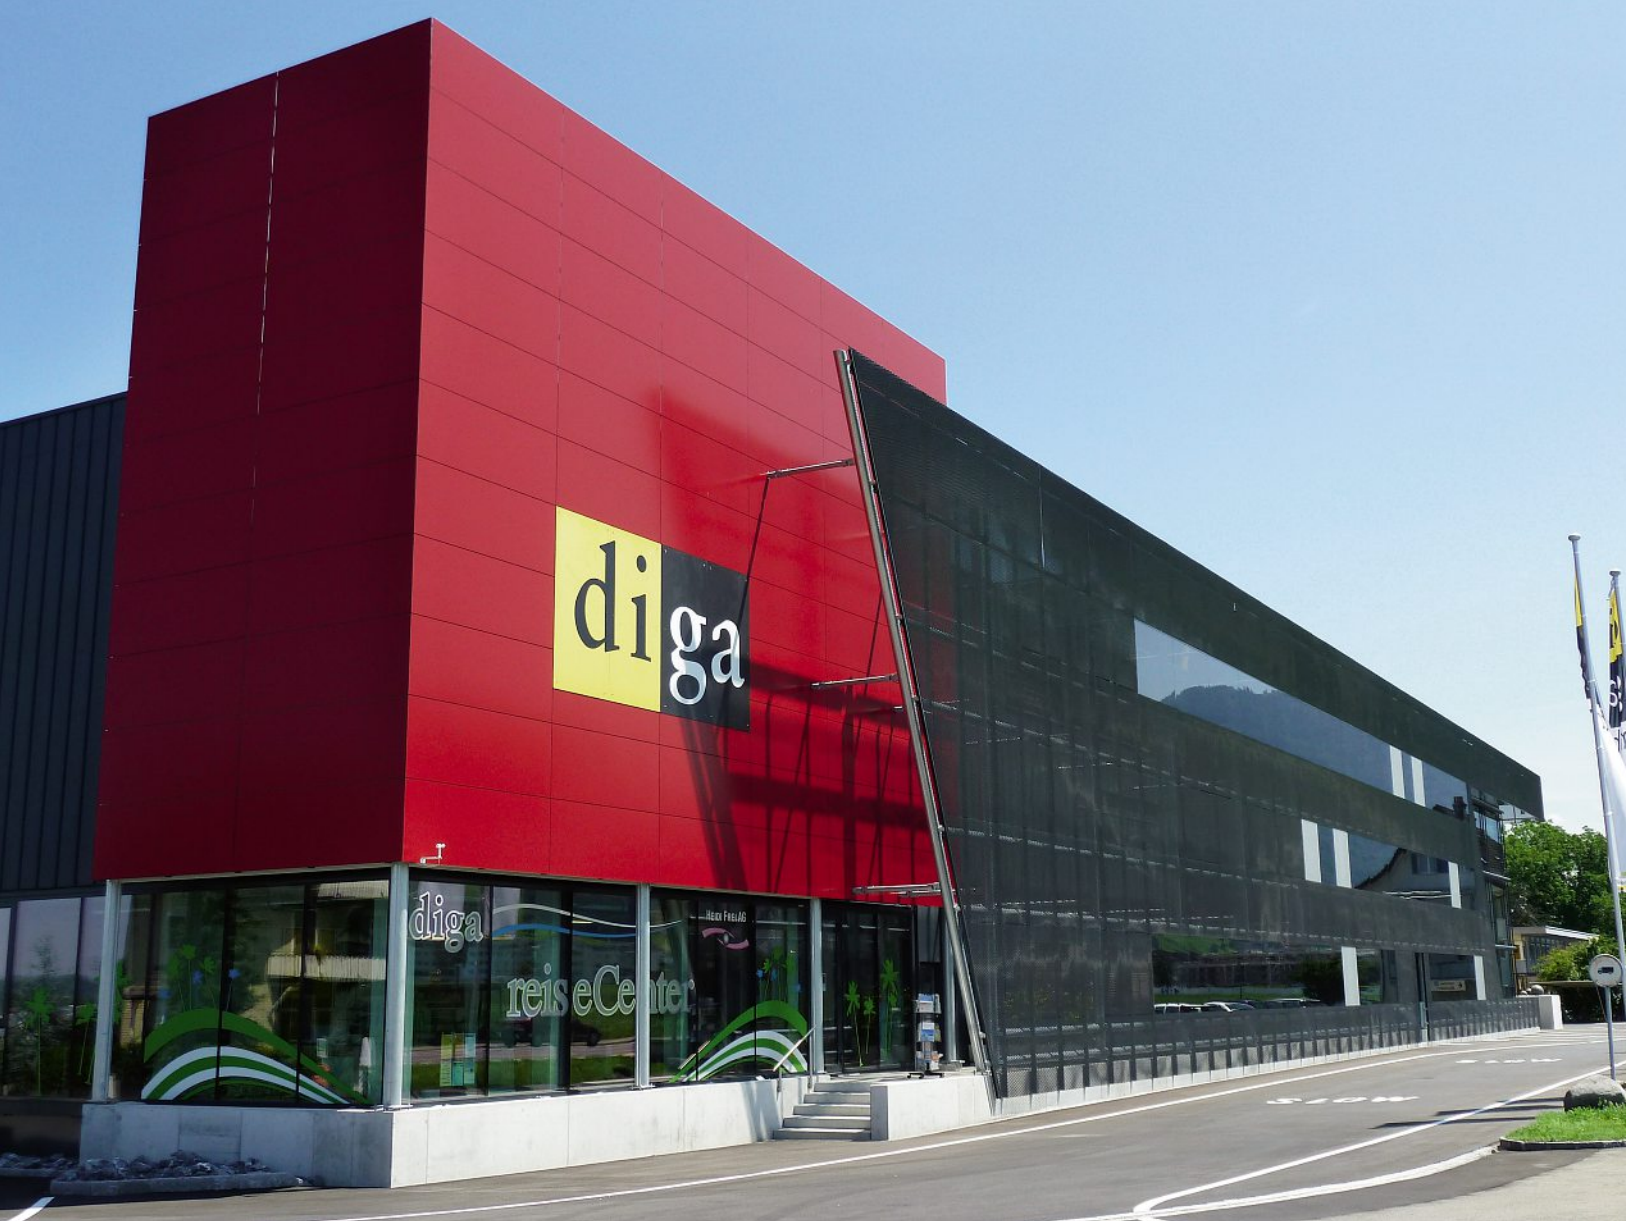
Ein offensichtlich gelungenes Facelifting für das drei Jahrzehnte alte Gebäude.  
 Un rajeunissement visiblement réussi pour ce bâtiment vieux de plus de trente ans.

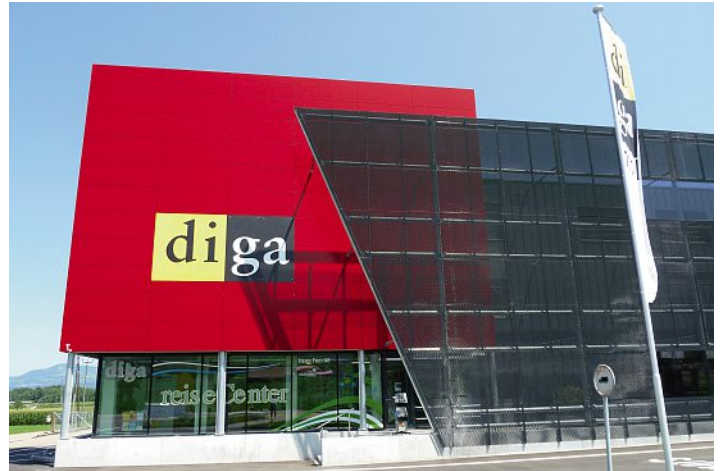
Neu integriert wurde das reiseCenter. Pfiffig wirkt die schräg auslaufende, vorgestellte Streckmetallfassade.

La nouvelle agence de voyages diga reiseCenter a été intégrée. Le biais formé par la façade en métal déployé ne manque pas d'originalité.

Einen weiteren, unübersehbaren Blickfang bildet die Streckmetall-Fassade mit den integrierten Glasfeldern. Sie ist der bestehenden Fassade - je nach Grundrissverlauf - um 0,5 bis 2,0 m vorgesetzt. In der Form eines Rhomboids zieht sie sich über 500 m<sup>2</sup> hin, bis sie schlussendlich in abgeschrägter Form, die Eingangsverglasung überdeckend, endet. Die mit Schnittkanten ausgebildeten Streckmetall-Bleche vom Typ Esperia 2 mm öffnen sich gegen oben. Die 2,5 m breiten und 1,6 m hohen Bleche sind RAL 7016 S einbrennlackiert und über Langlöcher dilatierend und zwängungsfrei an eine aus Aluminium-Rechteckrohren bestehende, vertikal verlaufende, anschraubbare Sekundärkonstruktion genietet.

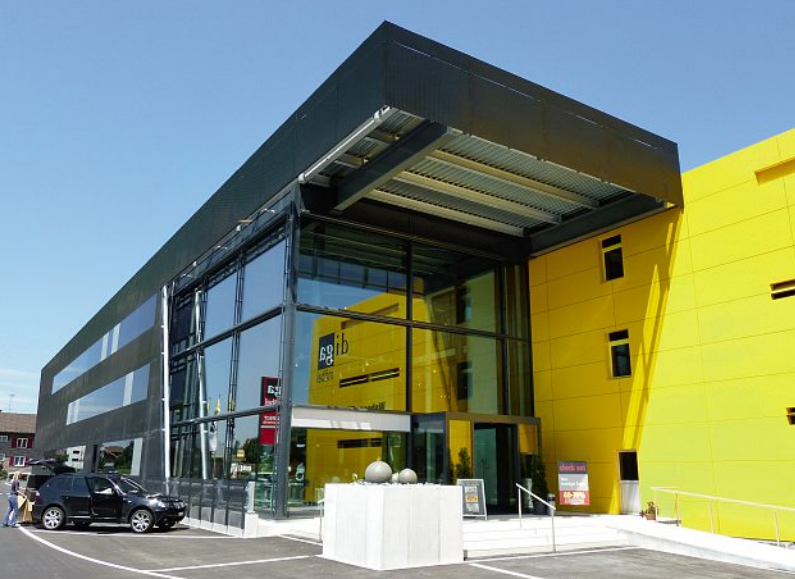
**Einladende Wirkung mit interessantem Farbkontrast - der Eingangsbereich**  
L'entrée pour la clientèle dégage une impression accueillante avec un contraste de couleurs intéressant.

**Vitrage montants-traverses à l'accueil**  
À l'extrémité sud-est de la façade en métal déployé se trouve l'entrée lumineuse et très accueillante destinée aux clients diga. Une structure montants-traverses formant un angle de 90° constitue l'enveloppe extérieure hautement isolante et extrêmement transparente. Elle est jointe à la struc-

Am süd-östlichen Ende der Streckmetall-Fassade befindet sich der helle und sehr freundlich wirkende Eingang für die diga-Kunden. Eine im Grundriss 90° abgewinkelte Pfosten-Riegel-Konstruktion bildet die hoch-isolierte und äusserst transparente Aussenhaut. Sie ist an den Betonbau angeschlossen. Als Primärkonstruktion dienen Stützen aus RRW 300 x 200 x 12,5 mm und eingeschraubte Riegel aus RRW 150 x 100 x 8 mm. Die sekundäre Glasaufbau-Konstruktion ist mit Jansen-Viss-Basic reali->

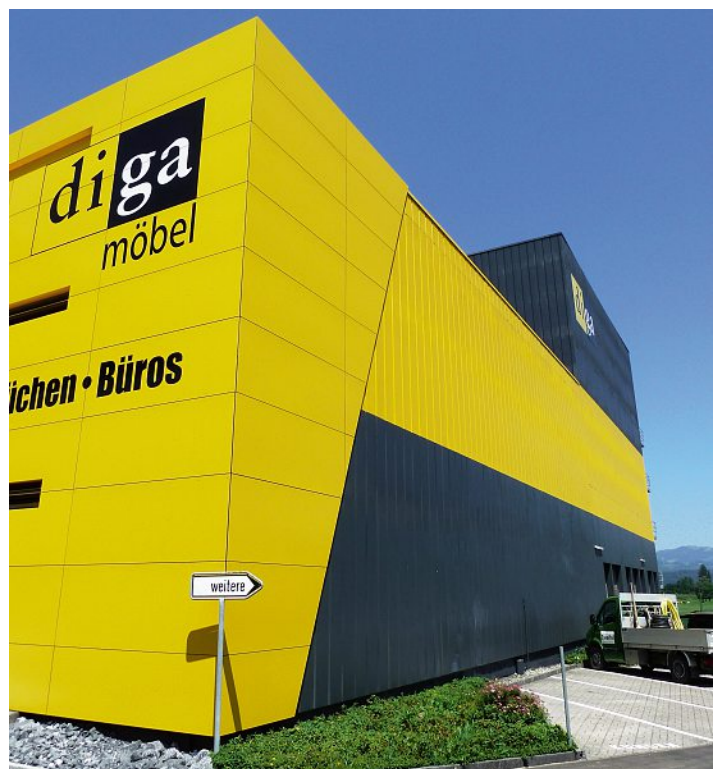
**Rückseite des Gebäudes: Das Ende der neuen Fassadengestaltung verschmilzt mit der bestehenden Fassade.**

L'arrière du bâtiment : l'extrémité de la nouvelle façade se fond avec l'ancienne.

de en Alucobond jaune se poursuit jusqu'au coin du bâtiment, où elle se fond avec la façade en tôle profilée ancienne, mais repeinte.
