Gläserner Juwel über der Vorfahrt

Nach rund vierjähriger Bauzeit wurde im Dezember das 5-Stern-Superior-Hotel The Chedi in Andermatt eröffnet. Zwischenzeitlich hat das erste Hotel des neuen Resorts einen schneereichen Winter hinter sich. Die gewichtigen Schneemassen haben auch den «gläsernen Juwel», die komplett aus Glas gebaute Überdachung der Hotelvorfahrt, einer harten Prüfung unterzogen.

AUVENTS ÉLÉGANTS

L'entrée surmontée d'un joyau de verre

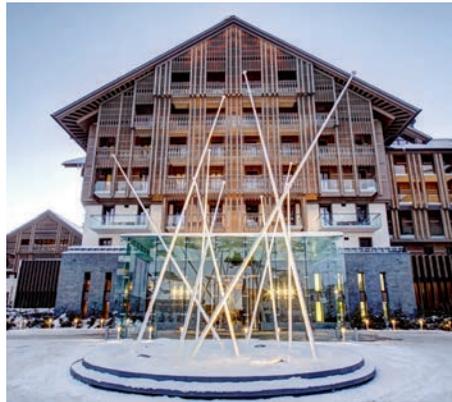
Hotel Chedi: Das Hauptgebäude mit der Vorfahrt.
Hôtel Chedi : le bâtiment principal et son entrée

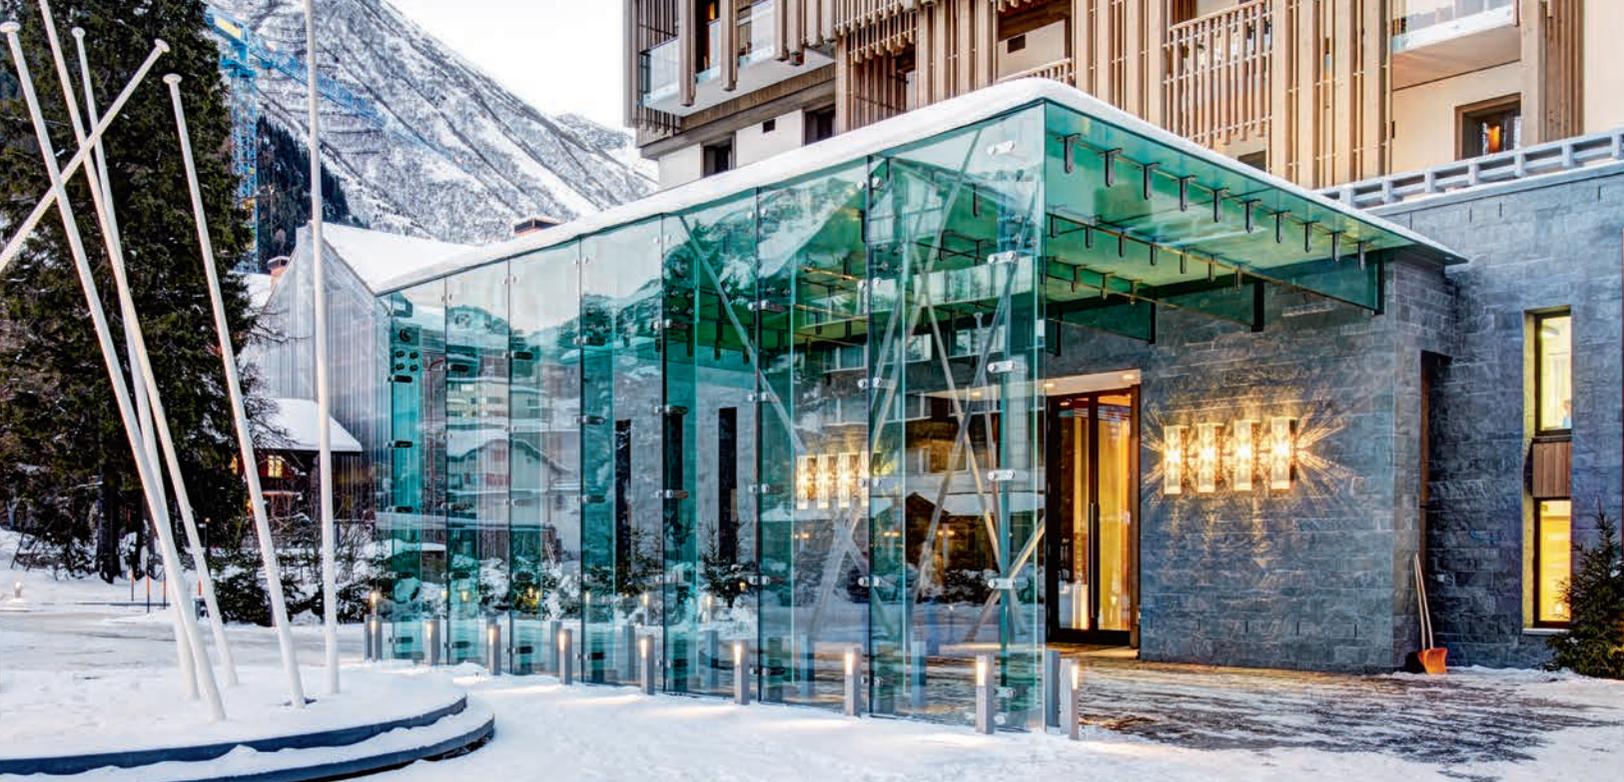
Glas über der Vorfahrt schützt die Gäste.
Le toit de verre au-dessus de l'entrée protège les clients.

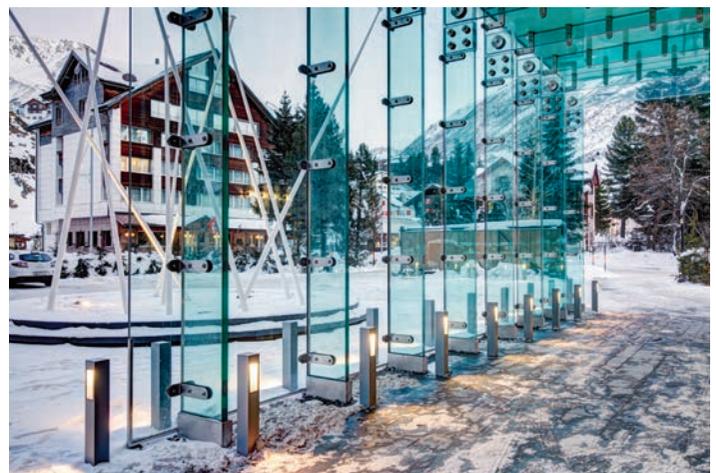
Das Glasdach ruht auf acht gläsernen Stützen.
Le toit de verre repose sur 8 piliers en verre.

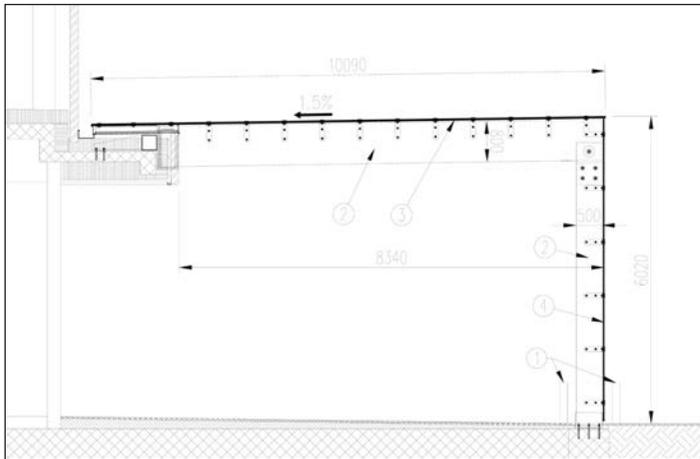
Vertikalschnitt:

- 1 Anfahrtschutz
- 2 Dachträger und Stütze VSG 5 × 12 PVB
- 3 Dachglas VSG 3 × 12 SGP
- 4 Frontglas VSG 2 × 12 PVB

Coupe verticale :

- 1 Protections antichoc
- 2 Poutres et piliers VSC 5 × 12 PVB
- 3 Vitres du toit VSC 3 × 12 SGP
- 4 Vitres avant VSC 2 × 12 PVB

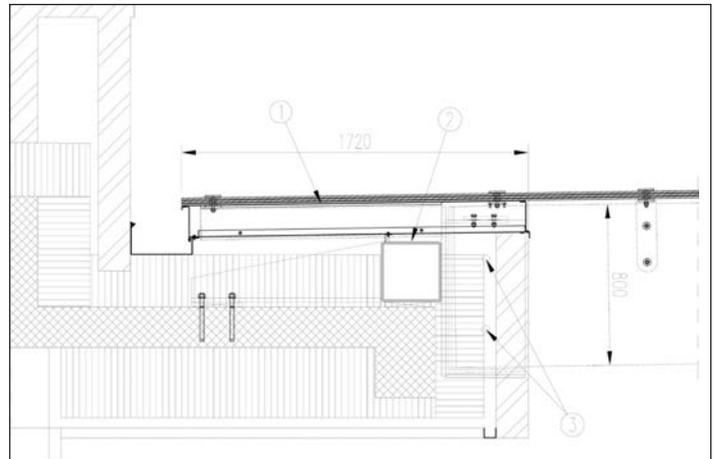
Bild 6: Detail Trägersauflager:

- 1 Dachglas emailliert
- 2 Quadratstahlrohr 300 × 300 × 12,5
- 3 Verschraubungen

Figure 6: Détail d'un support de poutre :

- 1 Verre émaillé du toit
- 2 Tube d'acier carré 300 × 300 × 12,5
- 3 Raccords vissés

traction, chacune des poutres de verre est fixée par deux vis, ce qui a permis un montage simple, rationnel et précis sur la structure porteuse déjà en place (cf. schéma 6).

> Kriechen restlos vermeiden. Die Verlängerungen der Glasträger im Auflagebereich bestehen aus Vierkantstahlrohren, welche mit den restlichen Unterkonstruktionen direkt an die Halterungen der Glasträger geschweisst sind. Die gebäudeseitigen Enden der Glasträger sind in einen Stahlschuh geführt und mit Mörtel eingegossen. Da der Mörtel keine

Zugkräfte aufnehmen kann, sind die Glasträger jeweils mit zwei Schrauben gesichert. Diese Lösung ermöglichte eine einfache, rationelle und präzise Montage an die bereits montierte Unterkonstruktion (siehe Bild 6).

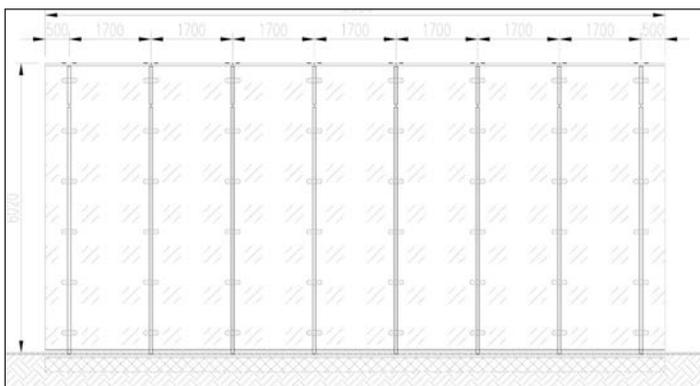
Frontansicht

Vue de face

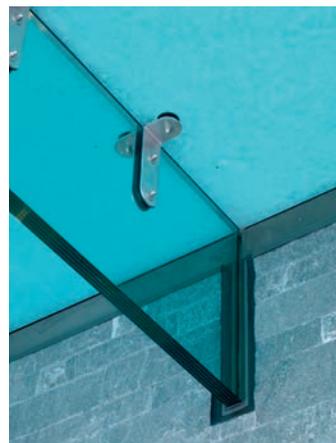
Gebäudeseitiges Trägersauflager, in der Wand versenkt.

Support de poutre côté bâtiment, encastré dans le mur

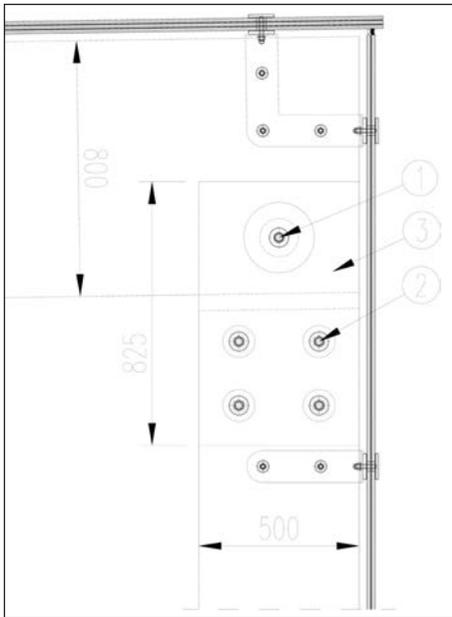
← Bild 8
Detail Eckverbindung / Glasknoten:
1 Grosser Bolzen
2 Verschraubung
3 Glasplatten VSG

← Figure 8
Détail d'un assemblage d'angle /
bouton de vitrage :
1 Grand boulon
2 Raccord vissé
3 Vitrages VSC

Le transfert de force des poutres aux plaques passe par un seul gros boulon qui constitue une articulation à cet endroit. Les variations de longueur des poutres dues aux fluctuations de température peuvent ainsi être corrigées par une légère rotation. Et pour ne pas compromettre la stabilité, la plaque d'assemblage d'angle est fixée au pilier par quatre tiges filetées plus petites. Le boulon et les tiges filetées pèsent ainsi sur les douilles collées aux perçages du verre à l'aide de mortier de scellement. Le décalage est ainsi compensé et la charge également répartie sur toutes les feuilles (cf. figures 8 et 9).

Die Kraftübertragung vom Dachträger in die Platten wird nur über einen einzelnen, grossen Bolzen geführt, wodurch dort ein Gelenk entsteht. Dies hat den Vorteil, dass die Längenänderungen der Träger infolge Temperaturschwankungen mit einer leichten Drehbewegung aufgenommen werden können. Damit die Stabilität nicht verloren geht, ist die Eckverbindungsplatte mit vier kleineren Gewindestangen an die Stütze befestigt. Der Bolzen und die Gewindestangen drücken nun auf Hülsen, welche mit einem

Vergussmörtel in die Glasbohrungen geklebt sind. So konnte der Kantenversatz ausgeglichen werden und alle Scheiben sind gleichmässig belastet (siehe Bilder 8/9).

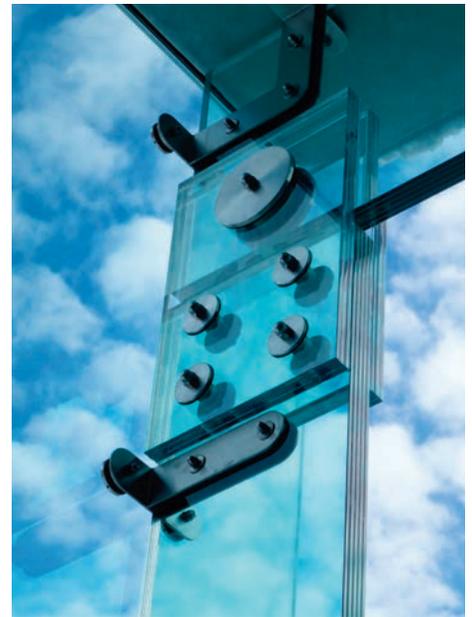
Bild 9 →
Eckverbindung / Glasknoten

Figure 9 →
Assemblage d'angle / bouton de vitrage

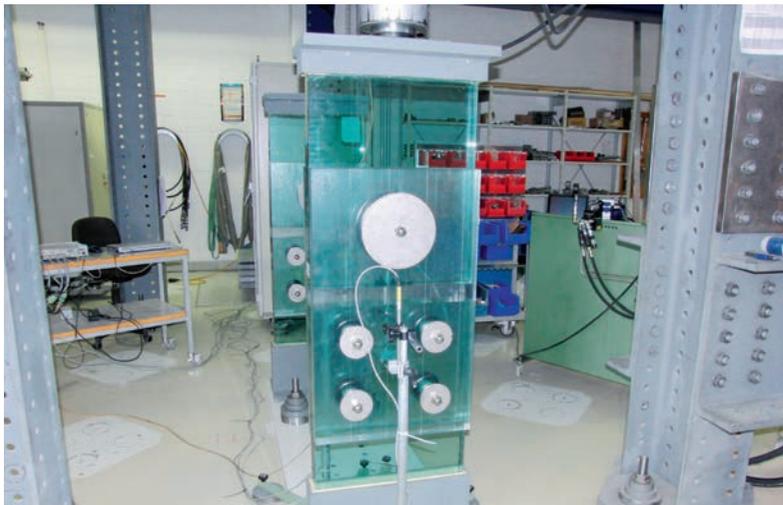
Versuchsaufbau für Bauteilversuch.
Essai de montage dans le cadre des essais de pièces

Pour vérifier que le bouton avait bien été conçu conformément à la pièce réelle, deux boutons ont été testés dans un modèle en taille réelle. Le test a été mené dans le centre de compétences Construction métallique et de façades de la Haute école de Lucerne. La première pièce à l'essai a d'abord été soumise à la charge d'exploitation calculée pendant une heure pour observer si le film recouvrant les plaques vitrées ou les remblais au mortier des perçages du verre travaillaient ou non. Après la décharge, une déformation persistante d'environ 1 mm, imputable au patinage aux points de jonction, a >

Zur Sicherstellung, dass die Berechnungen des Knotens mit dem realen Bauteil übereinstimmen, wurden zwei Knoten in einem 1:1-Modell geprüft. Die Prüfung erfolgte im Kompetenzzentrum Fassade- und Metallbau an der Hochschule Luzern. Der erste Prüfkörper ist zuerst mit der errechneten Gebrauchslast belastet und eine Stunde gehalten worden. Dabei wurde geprüft, ob die Folie an den Glasplatten oder die Vergussmörtel-Verfüllungen in den Glaslöchern kriechen. Nach der Entlastung konnte eine bleibende Verformung von ca. 1 mm festgestellt werden, was auf den Schlupf in den Verbindungen zurückzuführen war. Anschliessend wurde wieder belastet, diesmal jedoch bis auf die 2,5-fache Tragsicherheitslast (300kN). Diese wurde ca. fünf Minuten gehalten. Die Verbindung hielt dieser Einwirkung stand und konnte ohne Beschädigung wieder demontiert werden.

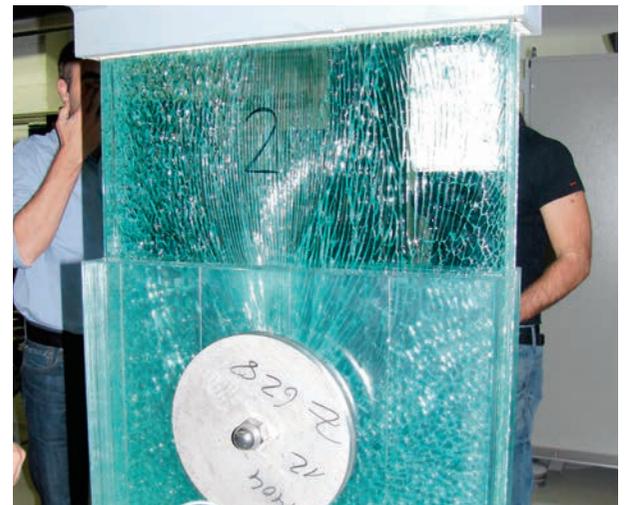
Bruch am Versuchsmuster bei 500kN.
Modèle d'essai brisé par 500 kN

On a pu constater que le bouton supporte les exigences. La résistance bien plus élevée s'explique en partie par les conditions de laboratoire dans lesquelles les essais ont été réalisés. La charge appliquée peut en réalité dévier légèrement du centre exact car des forces horizontales peuvent

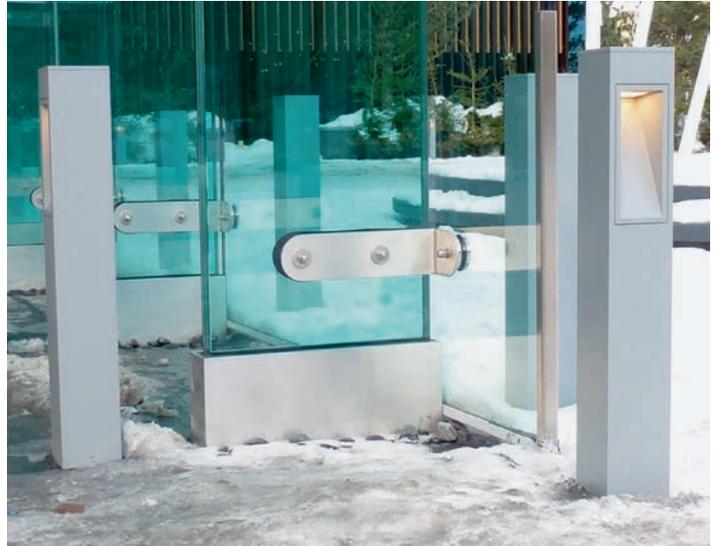
Stützenfuss
Base d'un pilier

Les bases des piliers subissent une forte pression, ce qui ne pose pas problème avec le verre. Les sabots des piliers sont en acier chromé et les vitres sont coulées dans le mortier. Les sabots ont été placés 22 cm au-dessus du sol afin d'éviter toute dégradation lors d'éventuels travaux de nettoyage, par exemple lorsque la neige est déblayée.

Die Stützenfüsse werden durch hohe Druckkräfte belastet. Dies stellt für den Werkstoff Glas keine Probleme dar. Die Stützenschuhe sind aus Chromstahl gefertigt und die Gläser mit Mörtel eingegossen. Konstruktiv wurden die Stützenschuhe 22 cm über den Boden geführt um Beschädigungen durch allfällige Reinigungsarbeiten wie Schneeschaufeln oder ähnlichem, vorzubeugen.

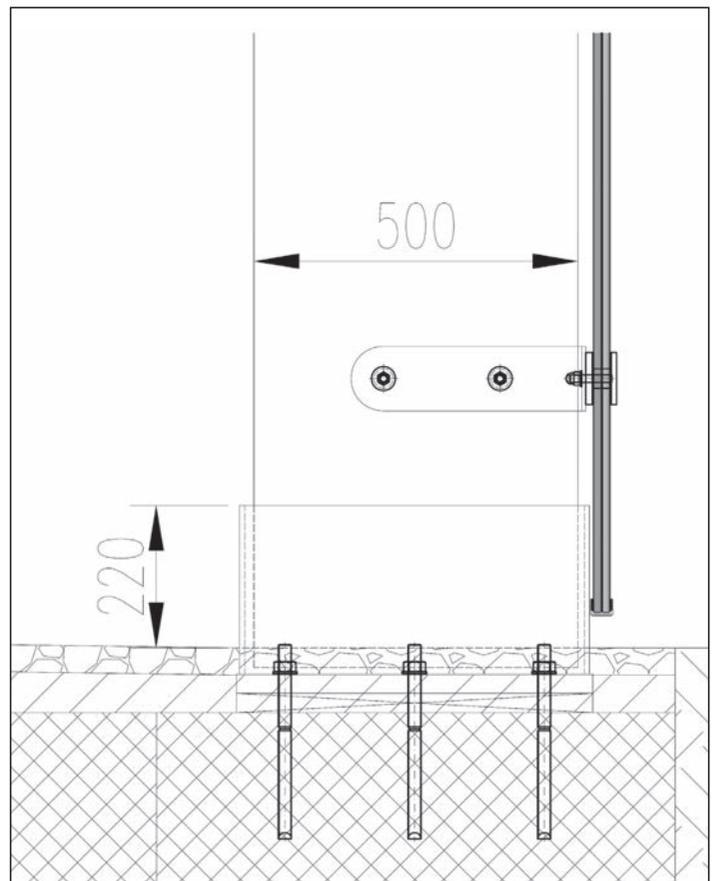
Detail Stützenfuss
Détail de la base d'un pilier

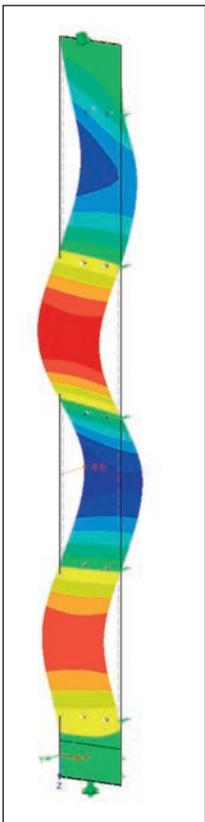
Mögliche Knickfigur der Stütze
Forme de flambage possible des piliers

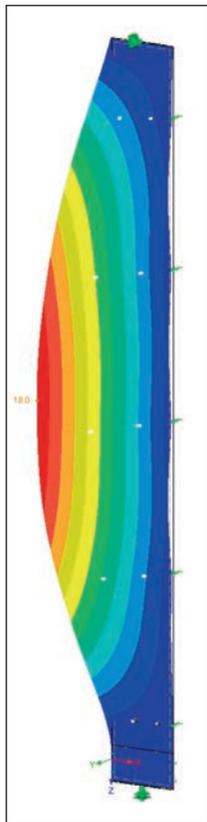
Mögliche Knickfigur der Stütze
Forme de flambage possible des piliers
