TREPPENBAU/BLECHTECHNIK

Stählerne Wendeltreppe im Kloster

Das ehemalige Benediktinerkloster auf der Insel Rheinau ist umfangreich saniert worden und das neue Zentrum steht seit diesem Jahr u. a. Laienensembles für die Durchführung von Probenwochen, Musiklagern oder Kursen zur Verfügung. Im Zuge der Erneuerung wurde eine beeindruckende – aus Stahl geformte – Wendeltreppe eingebaut. Details zur Ausführung erfahren Sie im Beitrag. Text: Artho Marquart, Lenzlinger Söhne AG, Bilder: Stefan Küng, Uster

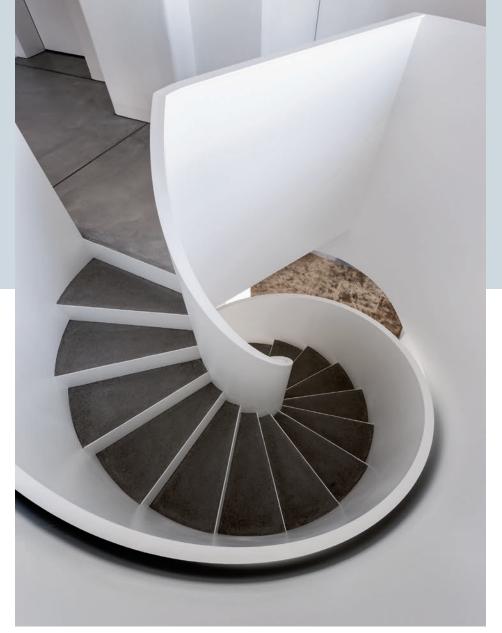
Die Schweissarbeiten am Montageort sind im MAG-Verfahren 135 durch geprüfte Schweisser ausgeführt worden.

Vue plongeante depuis le haut de l'escalier Les travaux de soudure sur le lieu de montage ont été réalisés par un procédé MAG 135 par des soudeurs certifiés.
