Bogenbrücke über dem Isorno

In diesem Beitrag stellen wir die 1915 erbaute Isorno-Brücke der Centovalli-Bahnlinie bei Intragna vor. Die Gewagtheit der Konstruktionstechnik dieses Viadukts ist beeindruckend: Es ist ein Meisterwerk des Stahlhochbaus mit einer extrem

Ponte ad arco sull'Isorno

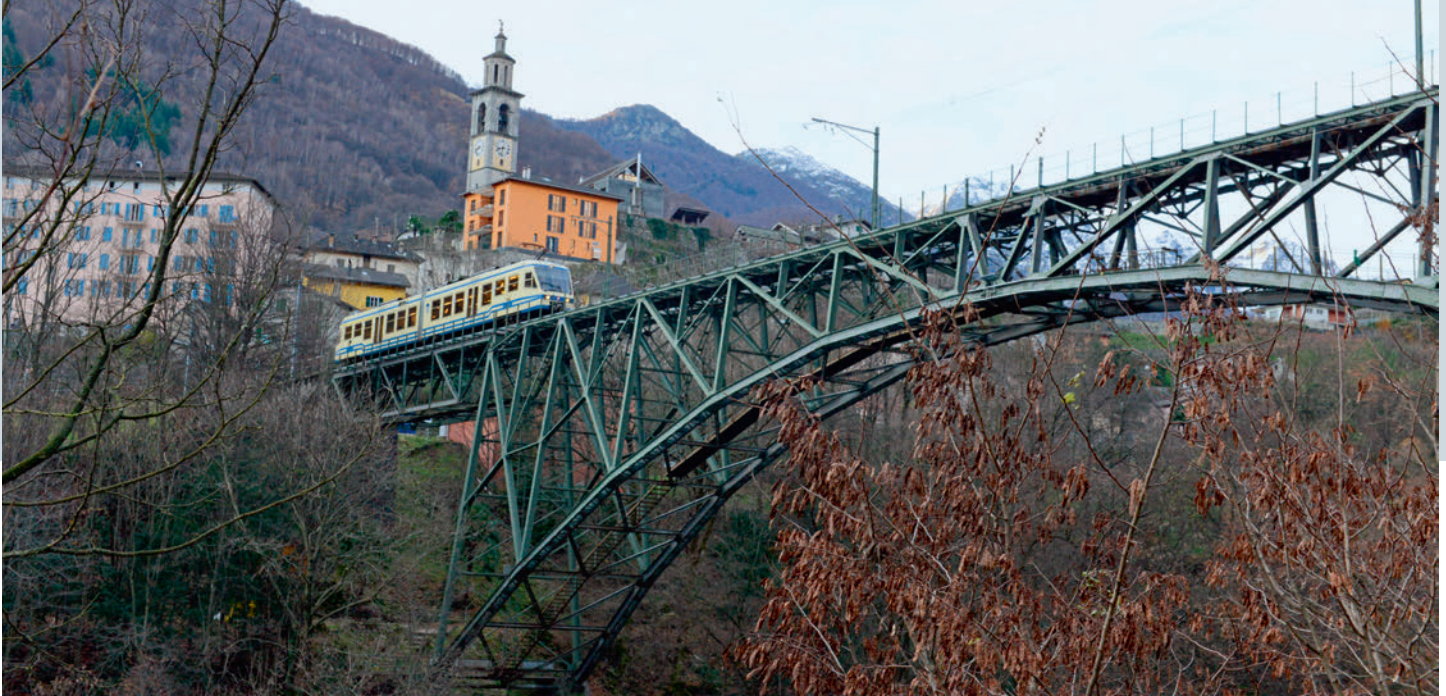
Die 1915 erbaute Isorno-Brücke der Centovalli-Bahnlinie bei Intragna. Die Spannweite beträgt 120 m, wovon 90 m den zentralen Teil der Brücke bilden. Il ponte sull'Isorno della Ferrovia delle Centovalli a Intragna costruito nel 1915. La lunghezza complessiva è di 120 m, di cui il tratto centrale del ponte misura 90 m.

schlanken genieteten Stahlstruktur, einer Spannweite von 120 m, wovon 90 m den zentralen Teil der Brücke bilden, getragen von den Hauptpfeilern in einer Höhe von 75 m über dem Flussbett. Im Lauf ihrer hundertjährigen Geschichte hat sie weder im Hinblick auf die Tragstruktur noch auf ihre Ästhetik an Vitalität eingebüsst.

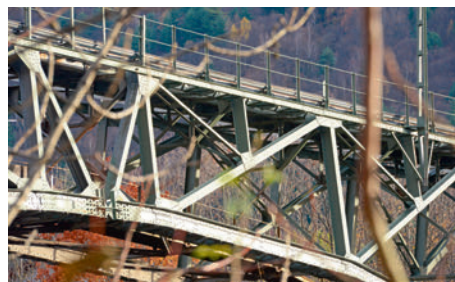
Tausende von Niete halten das Bauwerk zusammen.

La struttura è tenuta insieme da migliaia di chiodi.

In der Vergangenheit wurden die Verbindungen der Stäbe des Fachwerks mit Metallnieten hergestellt, wodurch der Bau von Tragwerken aus Metall möglich wurde. Heutzutage wird dieses Verfahren, zumindest die Warmnietung, nicht mehr angewandt. Doch erfolgt häufig noch die Kaltnietung, die interessante Eigenschaften in der Umsetzung aufweist und sich vor allem im Fall von dynamischer Belastung als zuverlässig erweist.

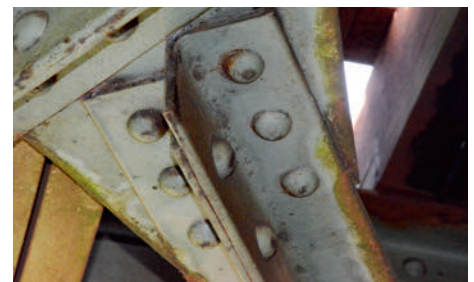
Das Verfahren der Prüfung des Nietkopfs ist in der einschlägigen Literatur beschrieben und erläutert, wie der Nietkopf des zu prüfenden Nies axial mit einem kleinen Hammer abzuklopfen ist. Il procedimento di verifica della testa del chiodo, descritto nella relativa letteratura, spiega come battere assialmente, con un piccolo martello, la testa del chiodo in esame.

Bei solchen alten Konstruktionen kommt auch der regelmässigen Kontrolle der Niete eine grundlegende Bedeutung zu, handelt es sich hierbei doch um Metallbauteile, die das Fachwerk zusammenhalten und daher der Kräfteübertragung der Knotenpunkte übergeordnet sind. Noch heute wird die Funktionalitätsprüfung der Niete handwerklich durchgeführt. Dabei prüft der Fachmann den Zusammenbau akustisch und mechanisch. Das Verfahren ist in der einschlägigen Literatur beschrieben und erläutert, wie der Nietkopf des zu prüfenden Niets axial mit einem kleinen Hammer abzuklopfen ist und wie eventuelle Verformungen festgestellt werden können, indem ein Finger an den Nietkopf gelegt wird. Ferner stellt der Klang, wie im Fall von elektrisch geschweissten Nietungen für Verbundplatten, einen wichtigen Indikator für den Zustand der Verbindungen dar. In der Tat «klingen» lose Niete anders als beanspruchte. Es sei darauf hingewiesen, dass

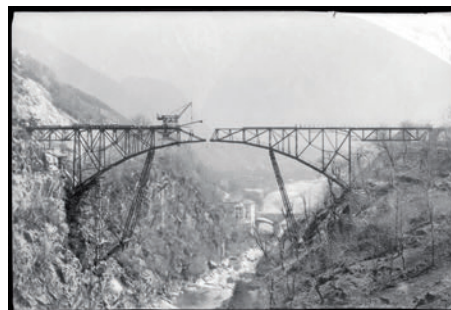
Die Montage dieser oft aus relativ leichten Elementen bestehenden Strukturen erfolgte mit Hilfe eines Derrickkrans.
Spesso queste strutture, formate da elementi relativamente leggeri, venivano montate con l'aiuto di un «falcone».

> montate con l'aiuto di un «falcone», costituito da un'asta fissata alla struttura e spostato ripetutamente sulla struttura stabilizzata, grazie al quale venivano sollevati gli elementi consecutivi. Nel caso specifico, oltre al «falcone», era stata utilizzata una piccola gru che, scorrendo sul piano superiore del manufatto, aveva permesso di montare le aste strutturali, partendo dalle due sponde e utilizzando la struttura stessa come elemento portante. Il procedimento è documentato anche da interessanti foto di Valentino Monotti del 1916. Al centro i due semiarchi sono stati accoppiati con una cerniera, considerato che lo schema statico è quello di un arco con tre cerniere. I due semiarchi, durante la fase di montaggio, sono stati sbadacchiati con dei puntoni provvisori Sarebbe anche interessante esaminare, soprattutto nelle fasi di montaggio, le misure di sicurezza adottate, rispettivamente la casistica degli incidenti

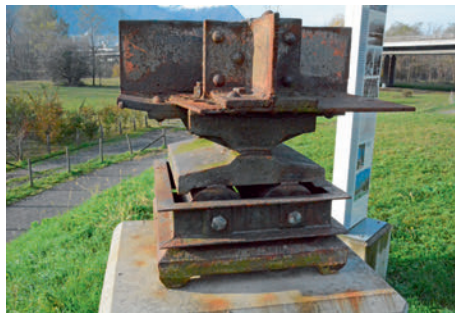
Die Lagerungen solcher Brücken erfolgte auf Rollen. Gli appoggi di questi ponti sono costituiti da rulli.
