Die Gefahr der Oberflächlichkeit

An einigen feuerverzinkten Stahlkonstruktionen sind in jüngster Zeit Mikrorisse festgestellt worden.

PROTECTION ANTICORROSION

Les risques de la superficialité

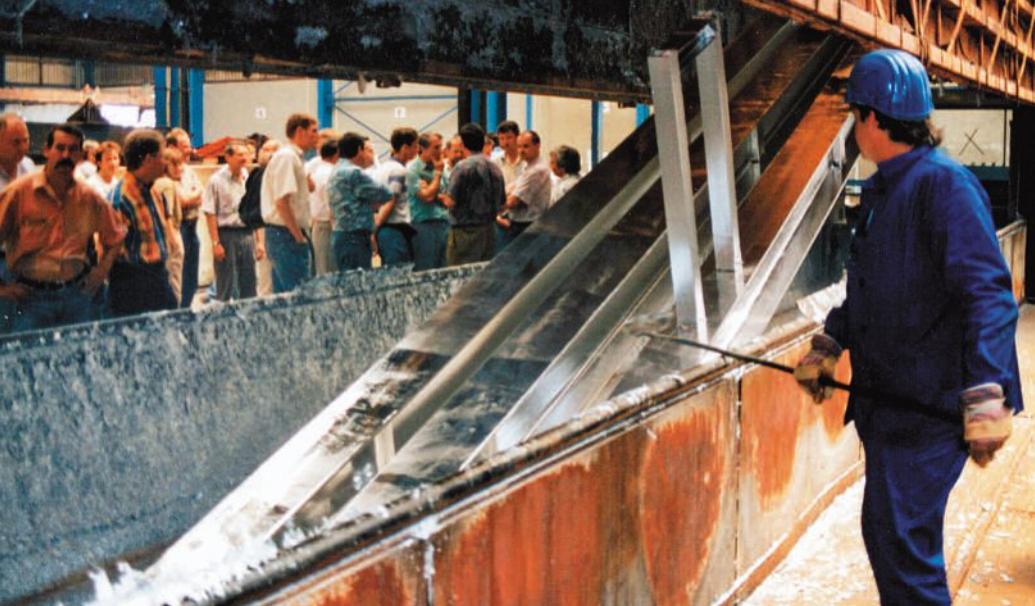
Die Zinkbadzusammensetzung wurde inzwischen bei den betroffenen Bädern wieder auf die Verhältnisse von vor 2001 umgestellt.

La composition des bains de zinc a été ramenée entre-temps aux dosages préconisés avant 2001.

Offensichtlich wollten einige Verzinker den Architekten und Konstrukteuren bei dem Wunsch zur ästhetischen Gestaltung feuerverzinkter Konstruktionen entgegenkommen und haben nach den Vorgaben in der Norm die Zinkschmelze mit geringen Zusätzen von Zinn, Wismut und Blei verändert.

Nun sind Schäden durch Risse an Konstruktionen bekannt geworden, die mit diesen Zinkschmelzen verzinkt wurden. Betroffen sind hauptsächlich Konstruktionen aus höherfesten Stählen, Konstruktionen mit hohen Eigenspannungen (zum Beispiel kompakte Schweiß-

konstruktionen) und Konstruktionen, die vor dem Verzinken kalt umgeformt wurden.

Die besondere Gefahr besteht deshalb weil die Risse in den Konstruktionen nicht ohne weiteres erkennbar sind. Sie sind mit Zink ausgefüllt und von der Zinkschicht überdeckt.
