# Arbeitsbühne hilft Skischanze auf die Sprünge

Tausende Skispringer sind von der Olympiaschanze in Garmisch-Partenkirchen ins Stadion geflogen. Im April 2007 hatte das Wahrzeichen von Garmisch endgültig ausgedient – es ist an diesem Tag gesprengt worden. Rund ein halbes Jahr lang liefen die Bauarbeiten auf Hochtouren. Die neue, aus Stahl gefertigte Sprungschanze, hat ihre ersten Bewährungsproben bereits hinter sich.

# Une plate-forme de travail permet de réaliser un projet de construction extraordinaire

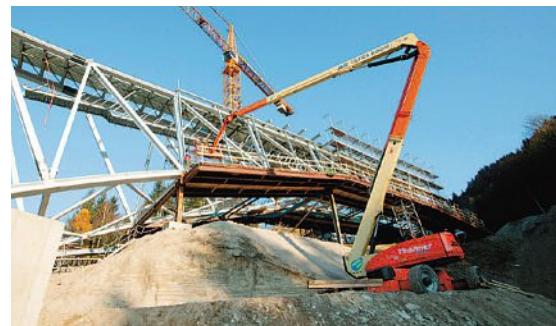
Die Arbeitsbühne mit dem riesigen Gelenkarm gewährte ein optimales Arbeiten in allen Positionen.

La plate-forme de travail avec le bras articulé énorme a permis aux monteurs de travailler dans toutes les positions.

Trotz schwierigem Gelände und Platzmangel stand die Arbeitsbühne jederzeit sicher am Berg. Dieses Modell wurde aufgrund seiner überdimensionalen Armlängen und entsprechend grossem Wirkungskreis (20 Meter vor und zurück), für diese Tätigkeit gewählt. Der Knickkorbaum gewährte den Monteuren viel Bewegungsfreiheit bei der Feinjustierung der Arbeitshöhe.

Malgré le terrain difficile et le manque de place, la plate-forme de travail était toujours absolument stable. Ce modèle a été choisi à cause de son bras surdimensionné et de son grand rayon d'action (20 mètres en avant et en arrière).

Le bras articulé a laissé beaucoup de liberté d'action aux monteurs lors de l'ajustage de la hauteur de travail.

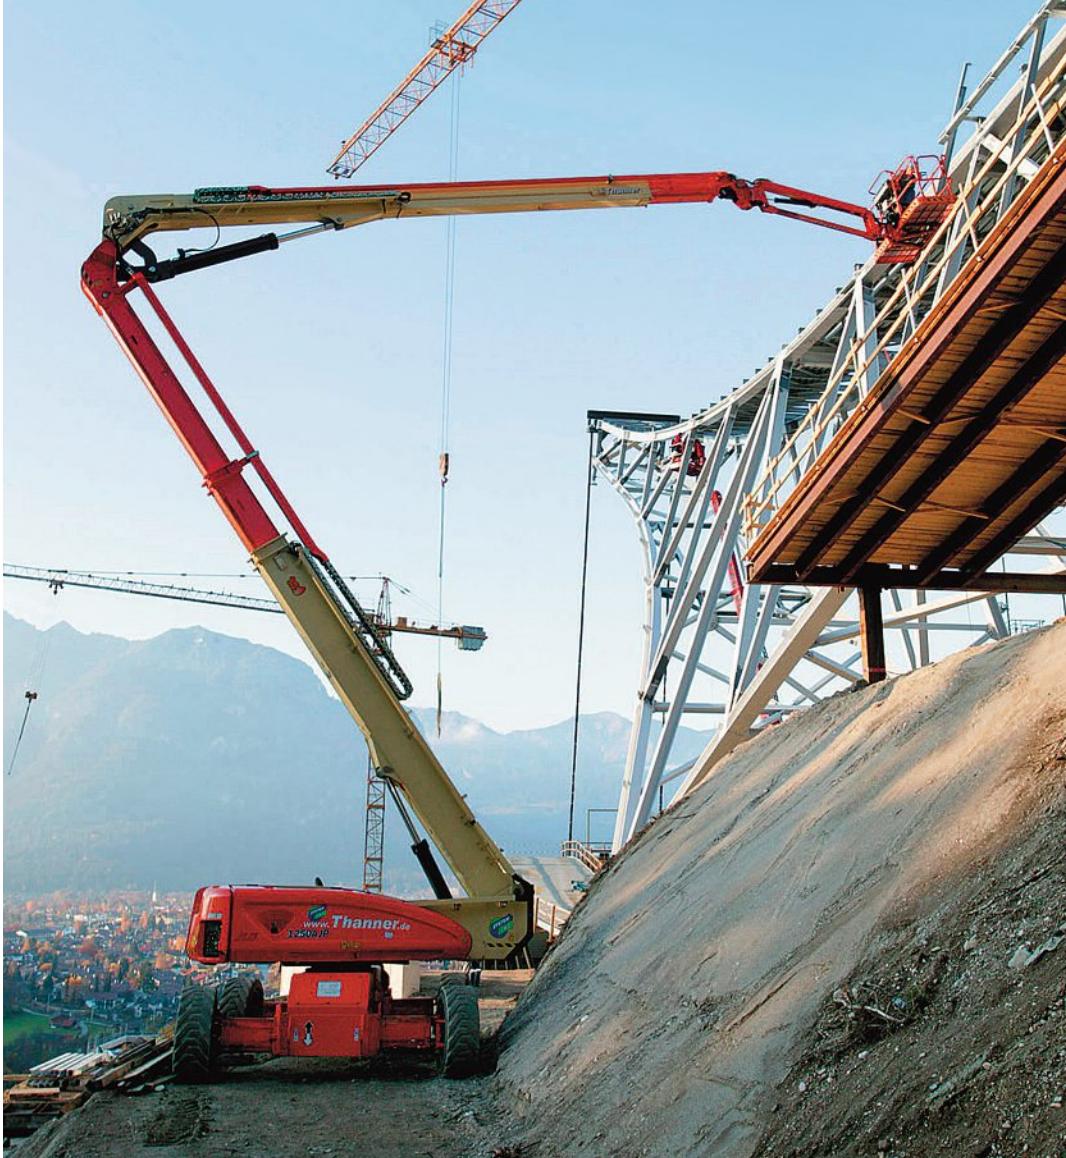
**Die Erstellung eines Gerüstes erwies sich technisch und ökonomisch als nicht sinnvoll.**

**Le montage d'un échafaudage n'était pas judicieux du point de vue technique et économique.**

Gerade die aussenseitigen Verschraubungen der fachwerkähnlichen Tragkonstruktion, welche hauptsächlich aus gewalzten Trägern besteht, hatte es in sich. Aufgrund der örtlichen Gegebenheiten und der schwierigen Topografie war die Erstellung eines Baugerüsts nur zum Teil möglich. Somit entschied sich der Stahlbauer für eine flexible Lösung. System-Lift-Partner Thanner aus Neu-Ulm war in der Lage, innerhalb eines Tages eine selbstfahrende, 40-Meter-Gelenktelekopbühne zur Verfügung zu stellen was dazu verhalf, dass die Arbeiten ununterbrochen weitergeführt und der Marschplan eingehalten werden konnte.

Surtout les vissages extérieurs de l'ossature porteuse, ressemblant à un treillis et composée principalement de poutres laminées, étaient extrêmement exigeants. Vu les conditions locales et la topographie difficile, le montage d'un échafaudage n'aurait que partiellement été possible. Pour cette raison, le construc-

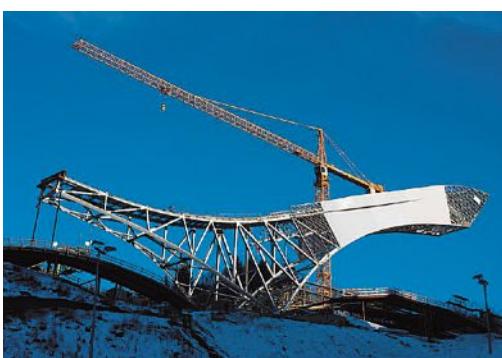
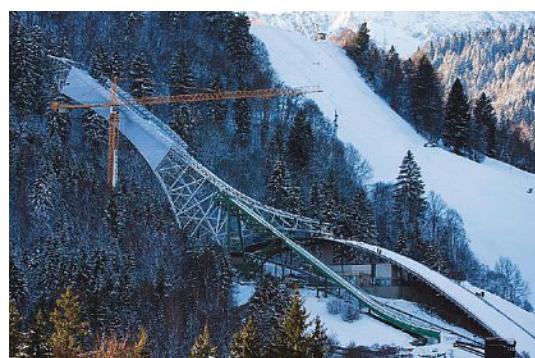
**links: Das Gerüst wird in liegender Position zusammengebaut.  
rechts: Die Aufrichtung ist erfolgt.**

Die stählerne Tragkonstruktion der Schanze ist in einer so genannten Montageposition zusammengebaut worden. In dieser Position ragte der Schanzentisch stark und unüblich nach oben. Nach dem Zusammenbau des Stahlgerüsts wurde die 550 Tonnen wiegende Konstruktion gekippt und mit hydraulischen Pressen innerhalb von rund 12 Stunden an ihre Zielposition gehievt. Anschliessend erfolgten die Montage der transparenten Fassade und die Installation der Schrägaufzüge.

L'ossature porteuse du tremplin a été assemblée dans une position de montage. Dans cette position, la table du tremplin s'élevait fortement et inhabituellement vers le haut. Après l'assemblage de l'ossature porteuse, on a culbuté la construction de 550 tonnes pour la mettre dans sa position définitive à l'aide de presses hydrauliques, ceci en l'espace d'environ 12 heures. Ensuite, on a monté la façade transparente et installé les ascenseurs.
