Messing auf dem Zürichsee

Nahe beim Hafen Enge, an den Ufern des Zürichsees, ist ein weiteres, schwimmendes Messinghaus aufgerichtet worden. Die schlichte Form, der skulpturale Charakter und die gewählten Materialien machen es zum Blickfang für die Flanierenden.

Objekt	Pavillon für Bootsvermietung, Zürich-Enge
Bauherrschaft	Stadt Zürich, Immobilien-Bewirtschaftung, vertreten durch Amt für Hochbauten
Architektur	René Stoos, dipl. Arch. ETH SIA BSA, 5200 Brugg
Metallbau	Delfosse AG, Metallbau, 5200 Brugg

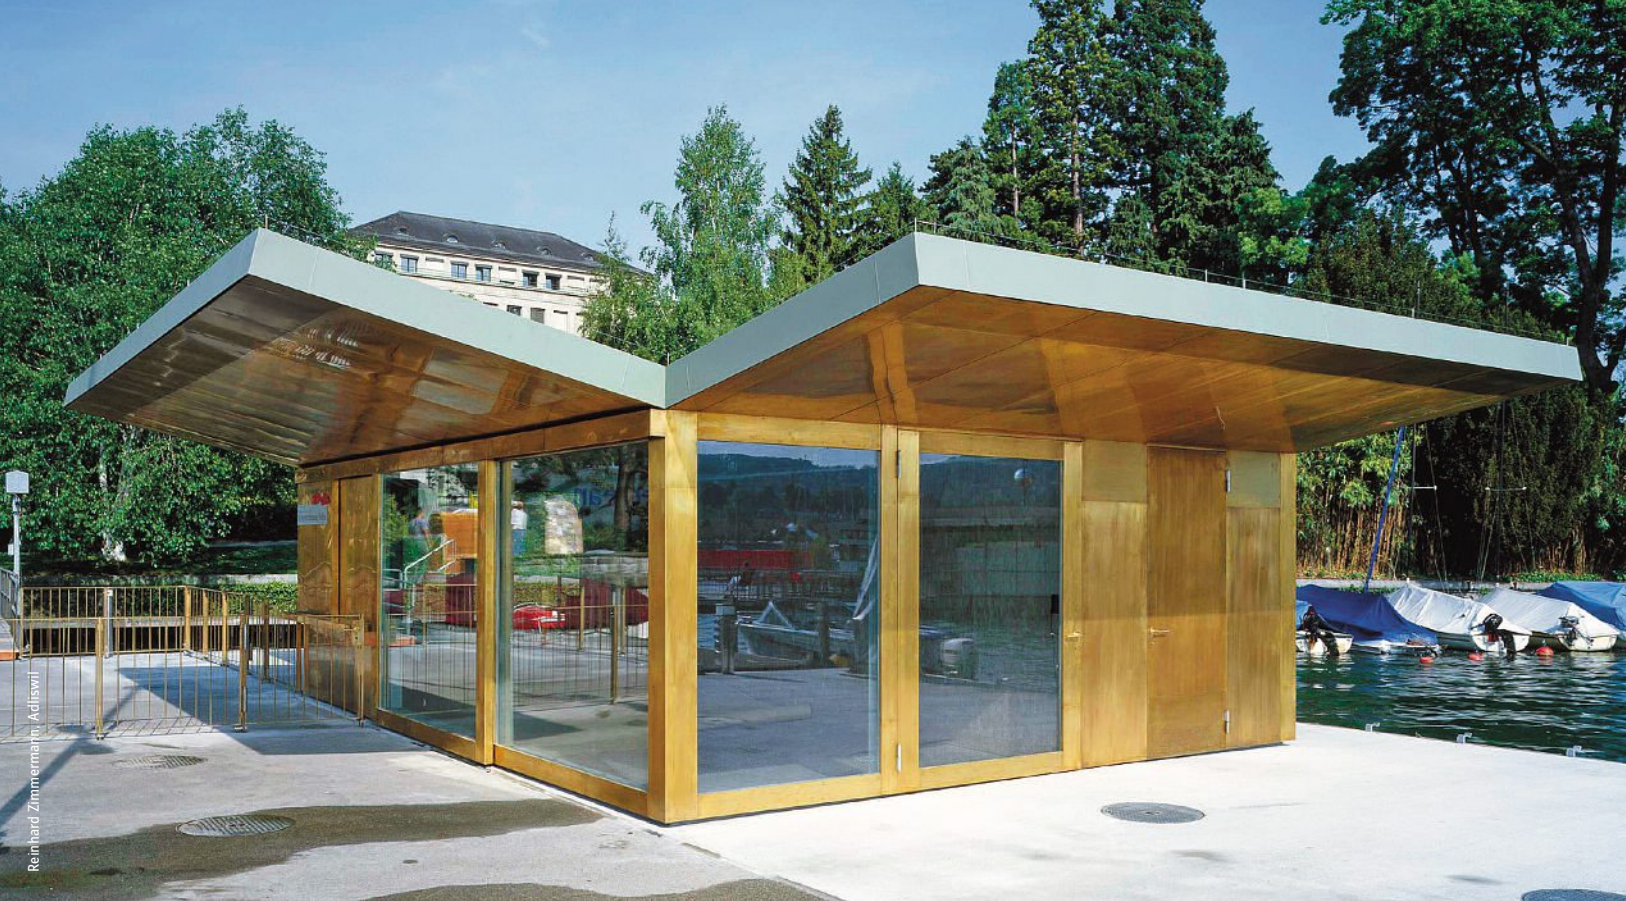
Der schwimmende Messingpavillon mit den ansteigenden Vordächern. Le pavillon flottant en laiton avec les auvents en pente.

heit auf dem Wasser finden sich allseitig hochgeneigte Dächer, die den Blick heranwinken und auf den See hinausbefördern. Das bewegte Ineinandergreifen von schrägen, vertikalen und horizontalen Gebäudeebenen löst das Volumen auf und setzt mit seinem skulpturalen Charakter Zeichen entlang des Ufers. Die golden schimmernde Aussenhaut aus Messingblech gibt dem Pavillon einen edlen und soliden Ausdruck.

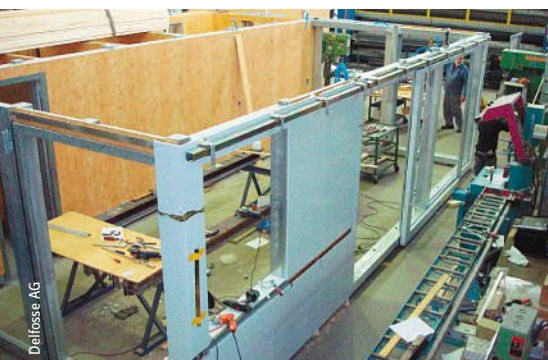
Die Vertikalfrenten sind im Werk komplett zusammgebaut worden.
Les façades verticales ont été entièrement assemblées à l'usine.

Die Traggerippe von zwei Aussenwänden sowie einer Innentrennwand sind - wie drei einzelne Scheiben - im Werk zusammengebaut und zu je einer Einheit verschweisst worden. Diese drei Scheiben bilden die Basis der statischen >>

Der gesamte Wandaufbau inklusive die äusseren Verkleidungen in Messingblech sind bereits im Werk vorgenommen worden. Für den Transport jedoch wurden die Messingbleche, zur Verhinderung von Montageschäden, wieder demontiert.

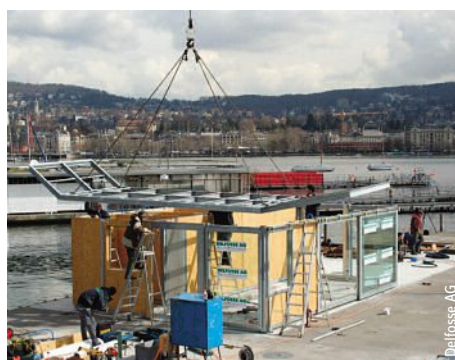
Montage des ersten Teils des Daches.
Assemblage de la première partie du toit.

Die Tragkonstruktion der Vordächer ist aus UPE- Profilen von 140 mm Höhe gebaut. Im Werk sind drei Einheiten, welche sich über die ganze Gebäudebreite erstrecken und vorne und hinten durch die Anhebung der Vordächer gekennzeichnet sind, hergestellt worden. Die drei Einheiten liegend aneinandergereiht bilden das

primäre Traggerippe. Anschliessend sind die beiden seitlichen Vordachkonstruktionen daran angehängt worden.

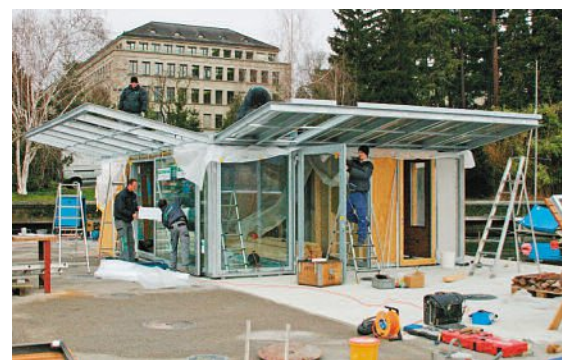
Der Pavillon konnte in nur einem Arbeitstag aufgerichtet werden.
Une seule journée de travail a suffi pour construire le pavillon.

«Um die Montagephase so kurz wie möglich zu halten, haben wir versucht, so viele Teile wie möglich im Werk zu montieren. Auch die Türelemente haben wir bereits im Werk in die Tragkonstruktion eingebaut», erklärte Pascal Delfosse, Geschäftsführer der Delfosse AG, Metallbau, gegenüber der metall. «Aufgrund der minutiösen Vorbereitung waren wir in der Lage, den Pavillon innert Tagesfrist zu transportieren und mit

dem Pneukran aufzurichten», fügte der junge Unternehmer an.

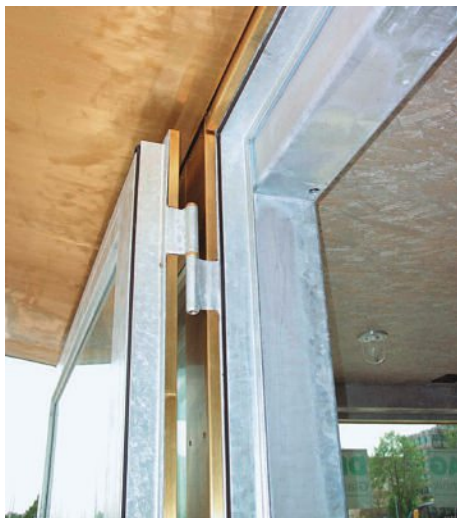
Banddetail der überdimensionalen Flügeltüre.
Vue détaillée des énormes portes battantes.

Die grossen Schiebe- und Flügeltüren sind aus

unisolierten Profilstahlrohren mit entsprechenden Rahmenverbreiterungen hergestellt und feuerverzinkt. Für die eleganten Bedienungsbeschläge ist wie für die Fronten Messing verwendet worden.

Funktionsbeschläge und tragende Teile sind bestehend, den Anforderungen entsprechend aus Edelstahl oder aus feuerverzinktem Stahl.

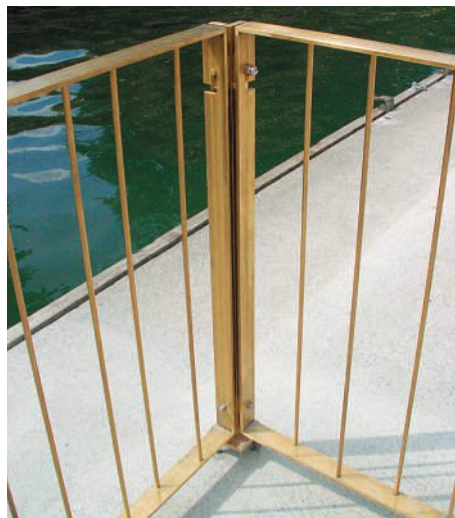
Die feingliedrigen Staketen des Messinggeländers sind versetzt angeordnet.
Les fines clôtures de la rambarde en laiton sont alignées alternativement.

Für die umlaufenden Rahmen sind unbehandelte Messing-Flachprofile, Qualität CnZn39Pb3, gewählt worden. Als Staketen dienen ebenfalls unbehandelte Messing-Rundstäbe von 10 mm Stärke. Die Staketen sind jeweils versetzt zueinander angeordnet. Oben sind diese mit einem angedrehten Gewindebolzen in ein Sackgewinde im Obergurt geführt. Die untere Fixierung erfolgte mittels Senkkopfschrauben, die den Untergurt durchdringen und sich in den Rundstab winden. Die einzelnen Geländerrahmen sind erst nach dem Einsetzen der Staketen verschweisst worden. ■

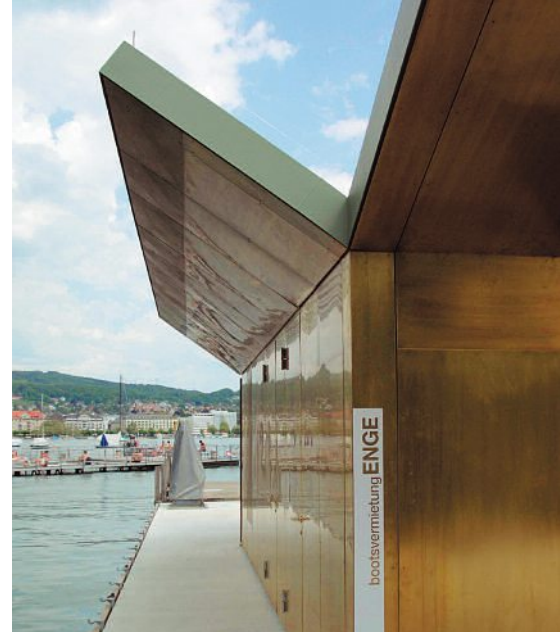
Die Dachuntersichten sind zur Gewährleistung der Belüftung perforiert ausgeführt.
Les parties inférieures du toit ont été perforées de manière à garantir une ventilation adéquate.

Der Dachrand ist mit einem mehrfach abgekanteten, verschweissten Stahlblech eingefasst. Der obere Teil der Vordachuntersicht ist perforiert ausgebildet. Diese Perforierung ermöglicht eine permanente Belüftung des Hohlraums im Vordach. Zur Erreichung einer funktionierenden Querlüftung sind in den Dachträgern einzelne Schlitzlöcher von ca. 200 mm x 50 mm eingefräst worden. Sollte sich bei einer klimatischen Extremsituation trotzdem einmal Kondensat im Hohlraum bilden, so wird dieses durch eine stille Schwitzwasserrinne aufgefangen.
