Sporthalle mit industrieller Nuance

Die neue Sport- und Mehrzweckhalle in Diessenhofen wird geprägt von einem auf ein Minimum reduzierten Materialmix. Anodierte Streckgitter und grosszügige Glasfronten prägen den Bau auf beeindruckende Weise. Die Geilinger AG, Winterthur, hat die vier unterschiedlichen Fassaden für die Diessenhofer Sportwelt gebaut. Text: René Pellaton, Bilder: Hans Ege, Luzern

Bautafel	
Objekt:	Neubau Dreifachsporthalle Diessenhofen
Bauherrschaft:	Stadtgemeinde Diessenhofen
Architekt:	Graf Biscioni Architektur, Winterthur
Fassadenprojekt:	Mebatech AG, Baden
Fassadenbau Ausführung:	Geilinger Fenster und Fassaden AG, Winterthur
Streckgitter:	E. Pfister & Cie AG, Dielsdorf
Technische Daten	
U-Wert Fenster:	$U_w < 0,8 - 0,95 \text{ W/m}^2\text{K}$
U-Wert Pfosten-Riegel:	$U_r < 0,9 \text{ W/m}^2\text{K}$
U-Wert Türen:	$U_t < 2,0 \text{ W/m}^2\text{K}$
3-fach-Wärmeschutzglas:	$U_g < 0,6 \text{ W/m}^2\text{K}$
Streckgitter:	Streckmetall ALU Blech 2 / 3 mm Maschen 400 / 85 / 40 mm
Oberfläche:	Eloxiert, Permalux 4

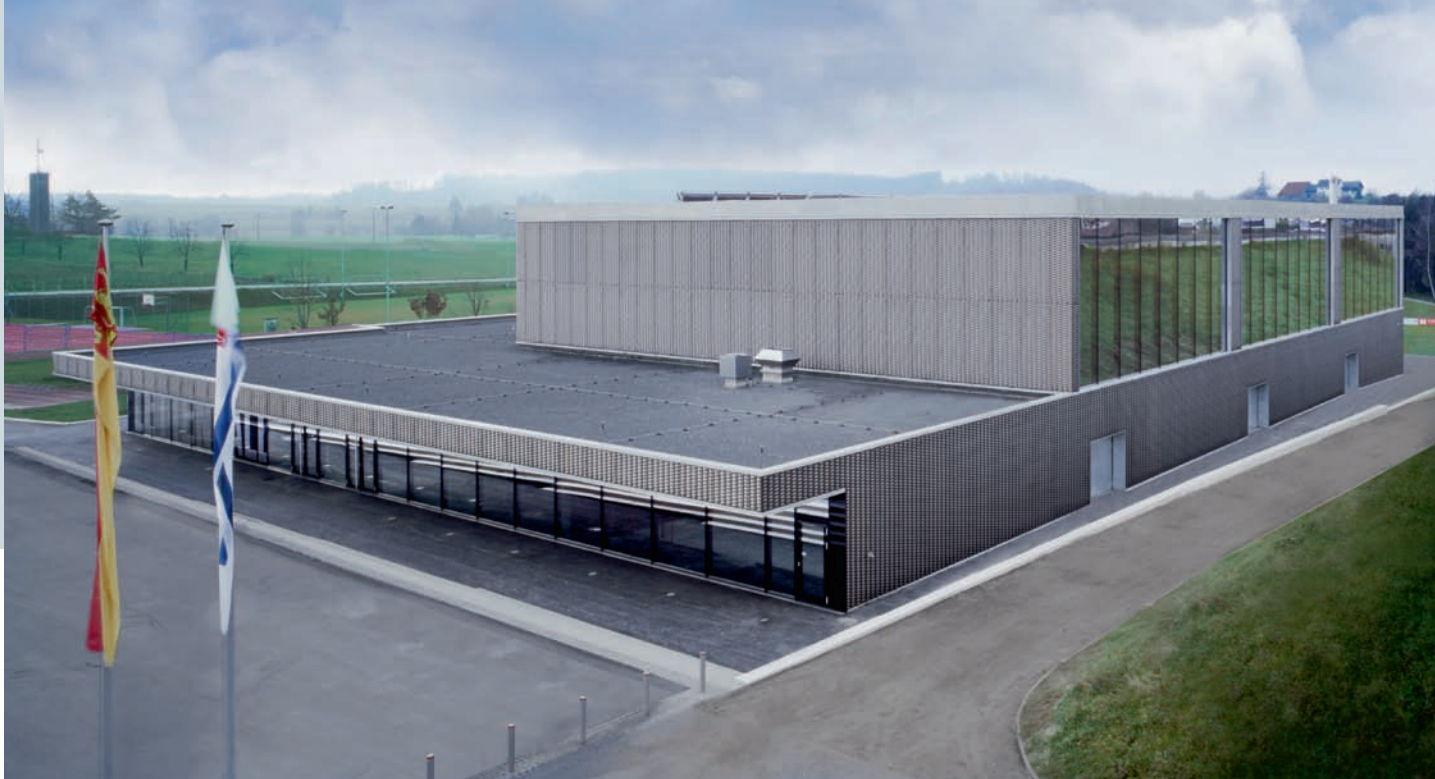
Bild 1: Das rechteckige, 60 m lange und 45 m breite Sportgebäude wird von vier sich optisch unterscheidenden Fassadenbildern geprägt. Links die Ostfassade mit Haupteingang, rechts die Nordfassade.

Photo 1 : Le bâtiment rectangulaire de 60 m de long sur 45 m de large se caractérise par quatre façades très différentes les unes des autres. À gauche la façade Est avec l'entrée principale, à droite la façade Nord.

Ostfassade (Bild 1)

Hier, auf der Schmalseite der Sporthalle gewährleisten grosse - im Pfosten/Riegel integrierte - Doppelflügeltüren den direkten Zugang zum Foyer. Über der geschosshohen Verglasung schiebt sich das Vordach mit seiner Streckgitterverkleidung schützend über den Eingangsbereich. Um einige Meter zurückversetzt erhebt sich die mit Streckgitter eingekleidete Dreifachturnhalle. Bei den Fassadenübergängen sind die jeweiligen Streckgitter 90° abgebogen. Während die Streckgitter einem strengen Vertikalraster von 1,20 m folgen, ist der Raster der Glasfront mit 2,1 m bis 2,3 m wesentlich breiter und flexibler gehalten. Das spezielle an dieser Glasfront >

> ist die Tatsache, dass die breiten Aluminium-Haupteingangstüren auf der Aussenseite vollflächig mit Glas belegt sind. So entstand ein eleganter, beinahe nahtloser, aussen flächenbündiger und kaum wahrnehmbarer Übergang zwischen Festverglasung und Türe. Aufgrund der verwendeten Rollenbänder mit ihren verlängerten Befestigungskloben waren im Bandbereich des Glases keine Ausschnitte notwendig, was die hohe ästhetische Qualität nur unterstreicht. Die oberen und unteren Horizontalprofile der Verglasung sind in der Betonunterseite des Vordachs resp. im Boden eingelassen. Dadurch wird innen und aussen der Anschein erzeugt, das Glas führe direkt in den Baukörper hinein, was die besondere Exklusivität dieser Verglasung unterstreicht.

> **Nordfassade (Bild 1)**

Die obere Glasfront der Turnhalle und die untere Streckgitterfront stehen auf derselben Flucht und das Ganze wirkt so als homogene Einheit. Als grosse Herausforderung für die Fachleute der Geilinger AG erwies sich das hohe Glasgewicht der über 600 kg schweren, 1,7 m breiten und 5,7 m hohen Scheiben. Dieses wird über die stabile Unterkonstruktion direkt auf den inneren Betonriegel abgetragen.

Die Beschattung der grossen Glasfläche wird durch automatisierte Stoff-Gegenzugmarkisen gewährleistet. Diese sind auf der Aussenseite angebracht und in einzelne - den Glasbreiten entsprechende - Bahnen geteilt. Die Einrollwelle ist unsichtbar hinter dem Dachrandblech befestigt. Als Führung dienen seitliche, vertikal gespannte Drahtseile. Die auftretende Spannkraft durch Wind und Wetter wird über die unten angebrachten Konsolen auf die

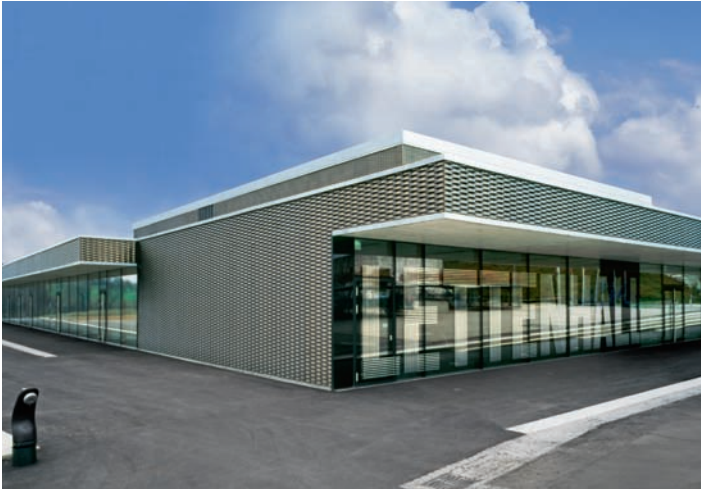
Bild 2: Rechts die Ostfassade. Beeindruckend sind auch die Glas belegten Flügeltüren.

Photo 2 : À droite, la façade Est. Les grandes portes vitrées sont impressionnantes.

Südfassade (Bild 2,4)

Dies ist die Fassade, welche direkt gegen den Fussballplatz ausgerichtet ist. Während auf der linken Seite der direkte Zugang zu den Garderoben durch die leicht und transparent wirkende Glasfront ermöglicht wird, wirkt der rechte Fassadenteil mit seiner geschosshohen Streckgitterverkleidung als geschlossene Einheit bodenständig und dominant. Auch hier sind die Einflügel-türen - mit ihren automatisierten Oberlichtern - aussenseitig mit vollflächig verklebtem Glas ausgeführt. >

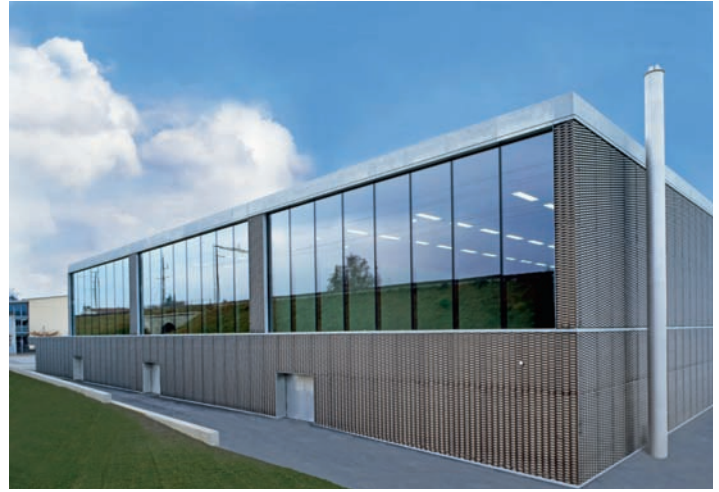
Bild 3: Rechts die komplett mit Streckgitter verkleidete West-Fassade. Ein einzelnes Glas der Nordfassade (links) wiegt über 600 kg.

Photo 3 : À droite, la façade Ouest entièrement habillée de métal déployé. Une seule de ces vitres pèse plus de 600 kg.

Westfassade (Bild 3)

Scheinbar die Rückseite des Gebäudes bildet die beinahe vollflächig mit Streckgitter belegte Westfassade. Lediglich der sich um das ganze Gebäude ziehende, helle horizontale Blechstreifen trennt das Fassadenbild in optischer Hinsicht. Während der turnhallenhohe linke Fassadenteil in drei übereinander liegende Streckgitterbahnen geteilt ist, reduziert sich der rechte Fassadenteil auf die eingeschossige Höhe. Den Eckbereich West-Süd-Fassade bilden vier grossflächige Glasscheiben, wovon eine an der West- und drei an der Südfassade angeordnet sind. Die Fassadenecke ist in Ganzglas mit schwarz emaillierter Kante ausgeführt. ■

Façade Ouest (photo 3)

Presque entièrement revêtue de métal déployé, la façade Ouest constitue l'arrière du bâtiment. Seule la bande horizontale de tôle claire faisant le tour du bâtiment constitue une séparation visuelle. Si la partie gauche, sur la hauteur du gymnase, est séparée en trois bandes de métal déployé, la partie droite descend à la hauteur d'un seul étage. Quatre grandes vitres constituent l'angle Ouest-Sud, une sur la façade Ouest et trois sur la façade Sud. Cet angle est entièrement vitré avec une arête émaillée noire. ■

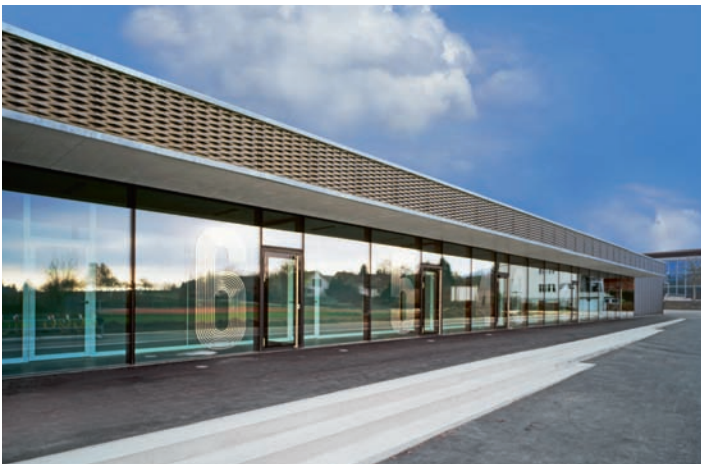
Bild 4: Wer vom Fussballplatz kommt, kann direkt über die Türen der Südfassade in die Garderoben gelangen.

Photo 4 : Depuis le terrain de football, on accède directement aux vestiaires par les portes de la façade Sud.

Façade Sud (photos 2, 4)

Cette façade donne directement sur le terrain de football. Si la partie gauche, vitrée et aérienne, permet un accès direct aux vestiaires, la partie droite, habillée de métal déployé sur toute sa hauteur, donne un effet dominant et bien implanté. Là encore, les portes à un vantail avec éclairage automatique sont entièrement vitrées sur leur partie extérieure.

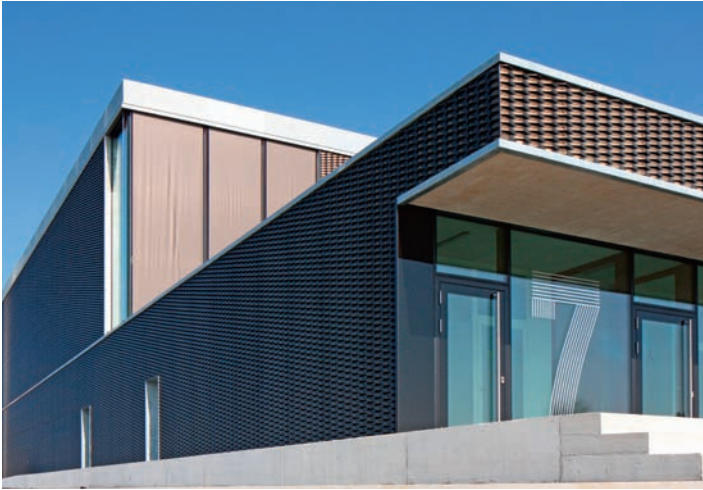
Bild 5: Beeindruckend sind die entstehenden Licht- und Schattenspiele der Streckgitterfassaden. Hinten die aussen angebrachten Stoffmarkisen.
Photo 5 : Les jeux d'ombre et de lumière du métal déployé donnent toute leur individualité aux façades. Au second plan, les stores extérieurs.

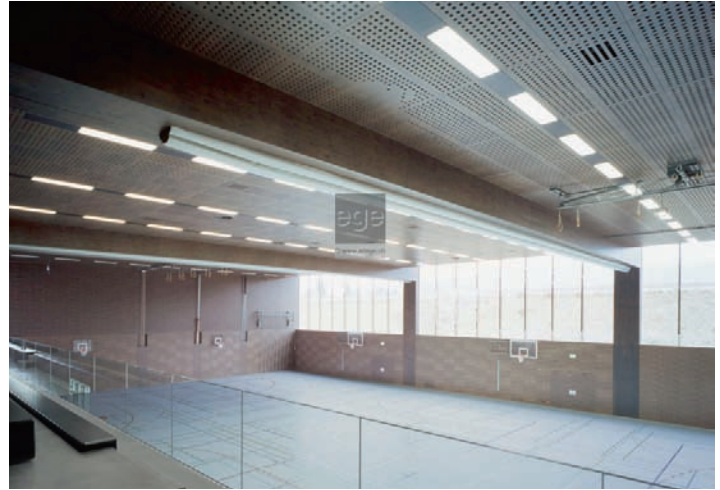
Bild 6: Sicht von der Zuschauerplattform in die unterteilte Dreifachturnhalle. Die technischen Erschliessungen sind unsichtbar über der heruntergehängten Decke verlegt.
Photo 6 : Vue du triple gymnase depuis la tribune des spectateurs. Les équipements techniques sont dissimulés dans les faux plafonds.
