# Spindeltreppe auf dem Luftweg angeliefert

Nach dem Unwetter vom 9./10. Oktober 2011 wurden die Laufstege und Treppen des regionalen Wanderweges der Cholereenschlucht in Adelboden zerstört. Die Gemeinde Adelboden und Adelboden-Tourismus entschlossen sich dazu, diesen Wanderweg mit einer neuen Linienführung wieder herzustellen. Text: Redaktion, Bilder: Fa. Mats Metall AG

## Un escalier en colimaçon livré par les airs

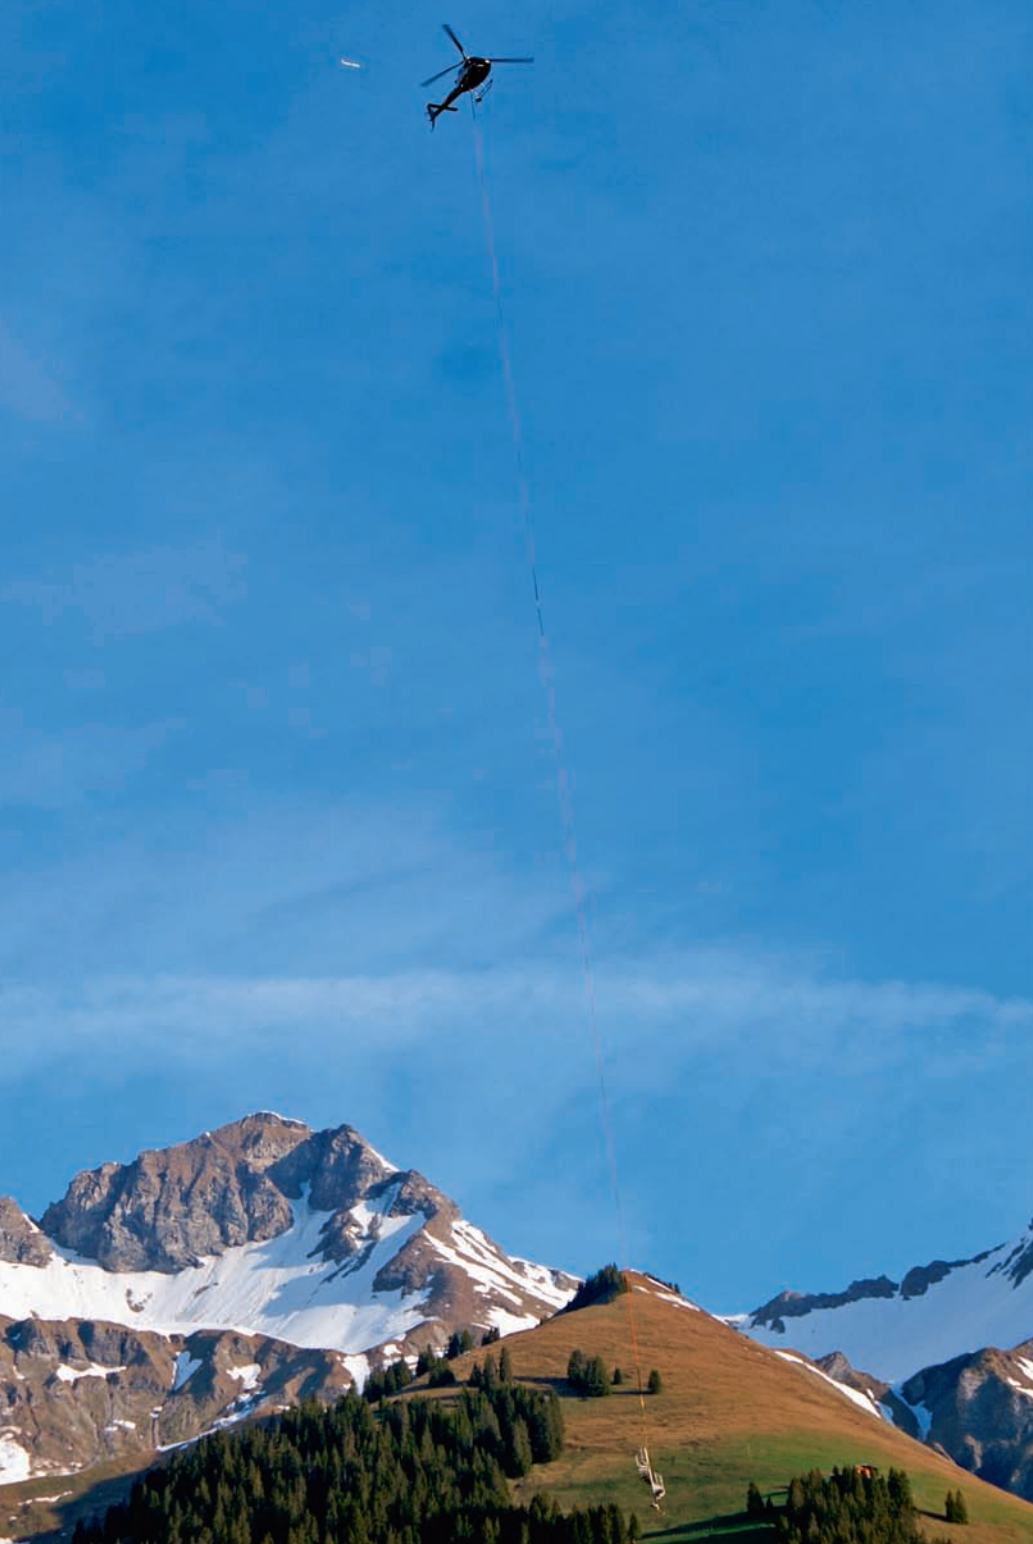
An einem rund 90 m langen Seil hängend kommt die Spindeltreppe angefliegen.  
Suspendu à une corde de 90 m, l'escalier en colimaçon arrive par les airs.

Im Anschluss an die Montage der neuen Laufstege wurde auch die Treppe an ihren Bestimmungsort geflogen. Mit einem Totalgewicht von 850 kg stellte dies keine überdimensionalen Ansprüche an die AS 350 B3 Ecureuil der Eagle Helikopter AG in Zweisimmen. Mit einem ca. 90 Meter langen Seil ist die Treppe zielgenau in die Cholereenschlucht herabgelassen, vom Montageteam passgenau auf dem Fels verankert und an die Laufstege angeschlossen worden. Der Helikopter-Einsatz für das Positionieren der Treppe dauerte knapp eine Viertelstunde. Auch die einzelnen Helikopter-Montagen der vormontierten Gitterrostlaufstege dauerten jeweils nicht länger. Die gesamte Montage war nach etwa vier Wochen abgeschlossen und der neue Wanderweg konnte am 1. Juli 2012 an «Gemeinde und Tourismus Adelboden» übergeben werden.

d'une corde d'environ 90 mètres de long, l'escalier a été guidé avec précision dans la gorge de Choleren, après quoi l'équipe de montage a pu l'ancrer fermement dans la roche et le raccorder aux passerelles. L'intervention de l'hélicoptère pour

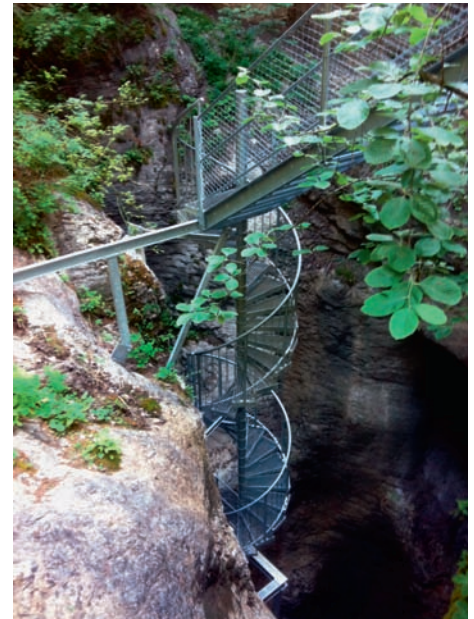
Die Treppe überbrückt zwei Gitterrost-Laufstege in der Adelbodner Cholereenschlucht.

L'escalier relie deux passerelles en caillebotis dans la gorge de Choleren, à Adelboden.
