Kondensat auf Isoliergläsern vermeiden

Modernes Isolierglas kann bei bestimmten Wetterbedingungen von aussen beschlagen. Eine entsprechende Aussenbeschichtung kann das Problem lösen. Text und Bilder: Pilkington

Éviter la condensation sur les vitrages isolants

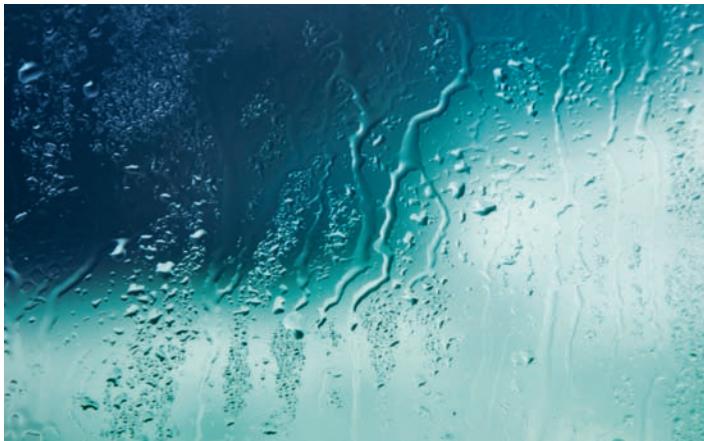
Beschlagene Fenster sind kein Mangel, sondern ein Qualitätsmerkmal des Glases.
Les fenêtres embuées ne présentent aucun défaut : elles sont plutôt un gage de qualité du verre.

Beschlagene Scheiben sind aber kein Mangel. Im Gegenteil: Sie zeigen die hohe Wärmedämmung des Glases und sind eher ein Qualitätsmerkmal, das zeigt, dass die Wärmedämmung zwischen Innen- und Aussenscheibe funktioniert. Die Heizwärme bleibt im Raum und die Aussenscheibe bleibt kalt. Je besser die Wärmedämmung ist, desto kälter ist die Scheibe. Entsprechend häufiger tritt das Phänomen des Aussenkondensats auf. Die Kondensatbildung lässt sich ohne eine Verschlechterung des U-

Les vitres embuées ne présentent cependant aucun défaut. Au contraire, elles montrent l'excellente isolation thermique du verre et sont plutôt un gage de qualité prouvant

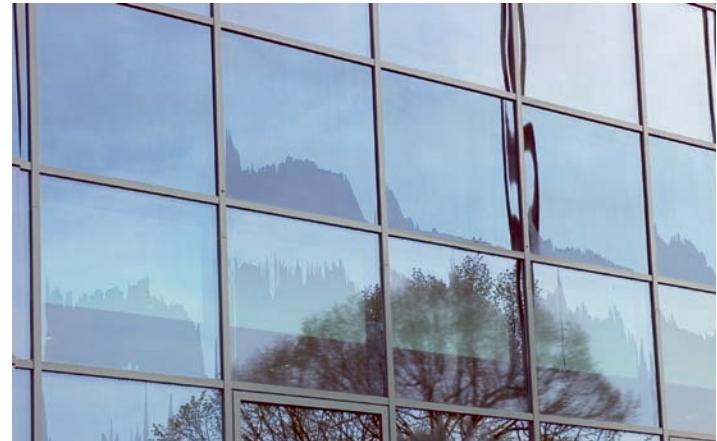
Deutlich bessere Durchsicht trotz Kondenswasser.
Plus de transparence malgré l'eau de condensation.

wertes nicht verhindern. Jedoch kann man den Effekt kaschieren, indem man seine Isolierverglasung mit selbstreinigenden Fenstergläsern wie Pilkington Activ-TM ausstattet. Deren besondere Titandioxid-Beschichtung ist Wasser anziehend. Das heißt, das Kondenswasser bildet auf der Glasoberfläche einen gleichmässigen Film, der die Durchsicht ermöglicht. Neben dem Selbstreinigungseffekt ein weiterer grosser Vorteil solcher Fenstergläser.

verres autonettoyants comme Pilkington ActivTM. Leur revêtement spécial en dioxyde de titane est hydroscopique : l'eau de condensation forme une pellicule régulière sur la surface du verre ce qui permet de voir à travers. Outre l'effet autonettoyant, un autre avantage majeur de tels vitrages.
