Im Zuge von ganzheitlichen Gebäudesanierungen werden Treppenhäuser und Personenlifte gerne nach aussen versetzt. Dies generiert mehr Wohnfläche für die einzelnen Wohnungen und wertet - wie beim vorliegenden Objekt zu sehen - das optische Erscheinungsbild auf. Text und Bilder: Mevaco

Treppenhäuser vorgesetzt

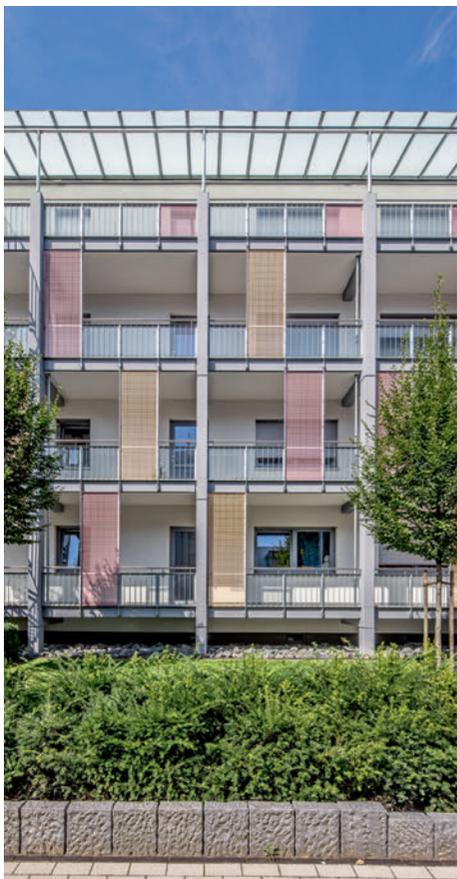
Die Erschliessung des Mehrfamilienhauses Johannes-Lau-Hofs in Hannover-Vahrenwald erfolgt nach der Sanierung von aussen.

gemacht.» Da auch barrierefreies Wohnen gefordert ist, wurden bei der Sanierung des Johannes-Lau-Hofs in Hannover-Vahrenwald Treppenhäuser inklusive Aufzug der Fassade vorgesetzt. «In diesem Zusammenhang stiess ich auf Mevaco-Lochbleche», erläutert Kerstin Pfeifer-Wernicke. «Die Treppenhäuser wurden durch Laubengänge ergänzt, und so ergaben die Lochbleche eine farbliche Auflockerung zum gedeckten Weiss der Fassade und dem dezenten Grau der Fenster. Gleichzeitig soll Licht einfallen, schliesslich befinden sich dahinter Haustüren und Fenster.

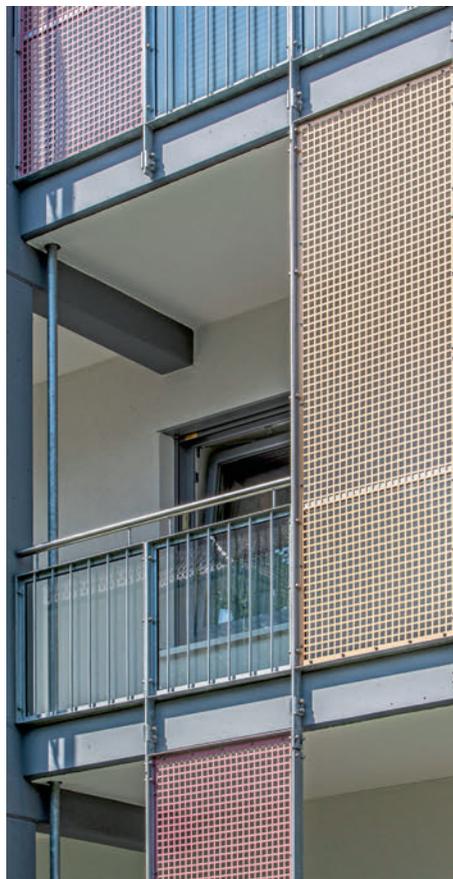
Verschiedenfarbige Lochbleche prägen das Erscheinungsbild.

Zur Anwendung kamen Lochbleche mit Quadratlochungen Qg 25-35/2 mm, sendzimirverzinkt als auch in Aluminium, nachträglich in unterschiedlichen Farben pulverbeschichtet. Der viergeschossige Laubengang wird von einzelnen Betonjochen, welche ihre Lasten in den Baugrund abgeben, getragen. Die auskra-

genden Böden bestehen ebenfalls aus Beton. Die Geländerpfosten und die die einzelnen Stockwerke verbindenden Rahmen sind aus Flachstahl gebaut. Darin eingesetzt sind einzelne Rahmen aus Winkelprofilen, welche wiederum die Lochbleche respektive die Stake-tenfüllungen aufnehmen. Die Lochbleche sind dilatierend mit den erwähnten Winkelrahmen verschraubt. Aus ästhetischen Gründen kamen Hutmuttern zur Anwendung.

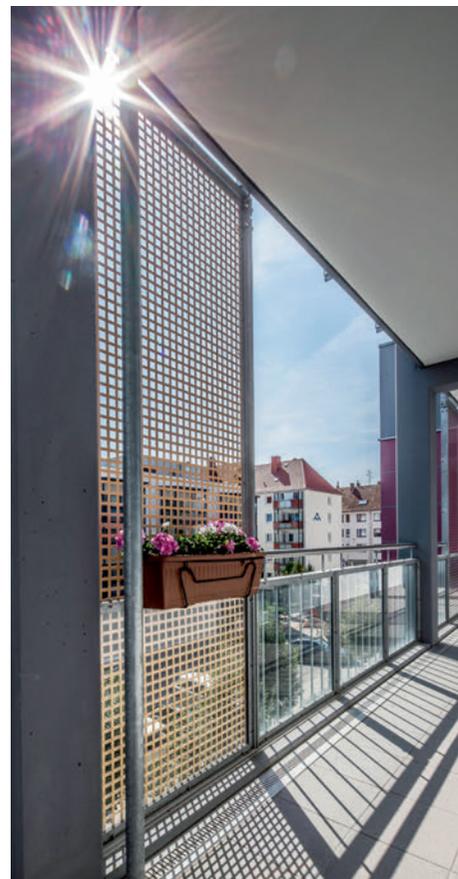
Sicht vom Laubengang nach aussen.
