Bei einer Automatiktüranlage waren die Bänder erheblich beschädigt und hatten teilweise komplett versagt. Im Beitrag erfahren Sie, welche Ursachen der Sachverständige ermitteln konnte und wie der Schaden hätte vermieden werden können.

PORTES ET PORTAILS

Charnières hors d'usage

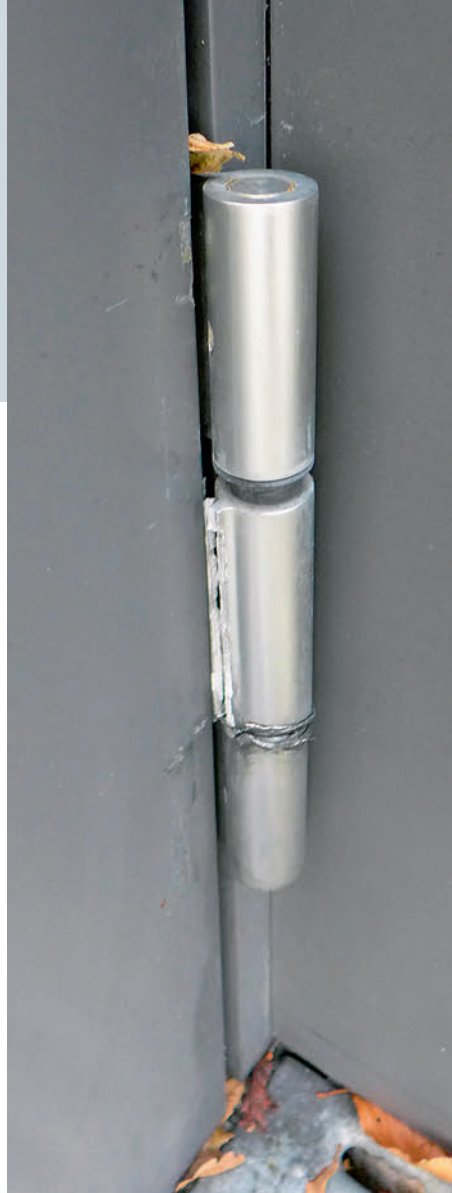
Aluminiumdruckguss angeschlagen. Einzelne Bandrollen der Aussentüren sind gebrochen. Ausserdem ist ein Teil der Bänder extrem exzentrisch eingestellt. Dies ist an optisch wahrnehmbaren Versätzen zwischen den drei Bandteilen erkennbar. Alle Bänder sind erheblich in den Kunststofflagern abgenutzt – teilweise bis zum Totalversagen. Eine Türanlage musste gesperrt werden. Beim Ortstermin war der Antrieb einer Innentüranlage abgeschaltet, die zweiflügelige Türanlage war manuell zu betätigen.

Das Schadensbild weist eindeutig auf eine Überlastung der Aluminiumdruckgehäuse der Bänder hin. Diese Überlastung resultiert aus einer exzentrischen Torsionsbelastung aufgrund abgenutzter Kunststofflager und verformter Bandstifte, die bei allen Bändern der äusseren Türen festzustellen sind. Insgesamt liegt eine Überlastung der Bänder vor – sicherlich auch im Zusammenhang mit falscher Auswahl und ungenügender Wartung. Eine zusätzliche

Alle Bänder sind erheblich abgenutzt und beschädigt. Toutes les charnières sont très usées et endommagées.

Fazit: Setzen Sie zertifizierte Konstruktionen ein. Folgende Massnahmen sind zur Schadensbeseitigung und weiteren Schadensvermeidung erforderlich. Die Bänder der Aussentüren sind komplett gegen zertifizierte und für die Beanspruchung geeignete Konstruktionen auszutauschen. Es ist bei der Auswahl der Austauschbänder unbedingt auf eine geprüfte Dauerbelastbarkeit von einer Million Prüfzyklen zu achten (zertifiziert nach DIN EN 1935). Darüber hinaus ist der Öffnungswinkel der äusseren Türflügel durch Türstopper in Höhe des unteren Flügeldrittelpunktes zu gewährleisten, um ein Überdrehen der Bänder bei kräftigem Wind zu verhindern. Die Türantriebe sind regelmässig in kurzen Intervallen (zwei bis drei Monate) zu warten. Es ist nochmal auf die extreme Belastung hinzuweisen. Eine geeignetere Türkonstruktion für solche Einsatzbedingungen könnte eine Schiebetüranlage mit Automatantrieb sein. Sie ist für hohe Belastungen besser

remplacer les charnières des portes extérieures par des versions certifiées et adaptées aux sollicitations en jeu. Il est impératif de sélectionner des charnières de rechange dont la durabilité mécanique certifiée atteint au moins 1 000 000 de cycles d'essai (certification d'après SN EN 1935).

Il convient de stabiliser l'angle d'ouverture des vantaux extérieurs grâce à des butées de portes au niveau du tiers inférieur du vantail pour empêcher la rotation excessive des charnières en cas de vents violents. Il faut entretenir les entraînements de portes régulièrement à des périodicités réduites (tous les deux à trois mois). Le chargement extrême est à signaler.

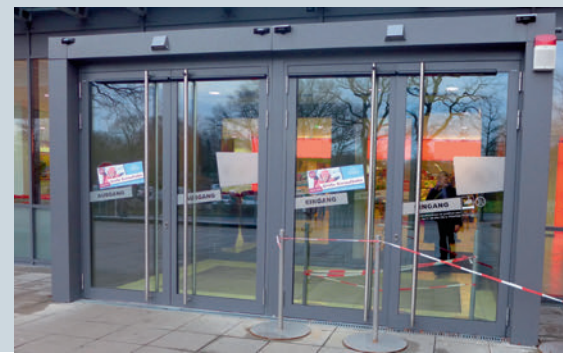
Die Bänder waren teilweise so schwer beschädigt, dass eine Drehflügeltüre gesperrt werden musste. Les charnières sont tellement endommagées qu'un jeu de portes à vantaux a dû être condamné.
